## Bergrutsch „Mössingen-Öschingen“ (Landhaussiedlung)

### Ereignis

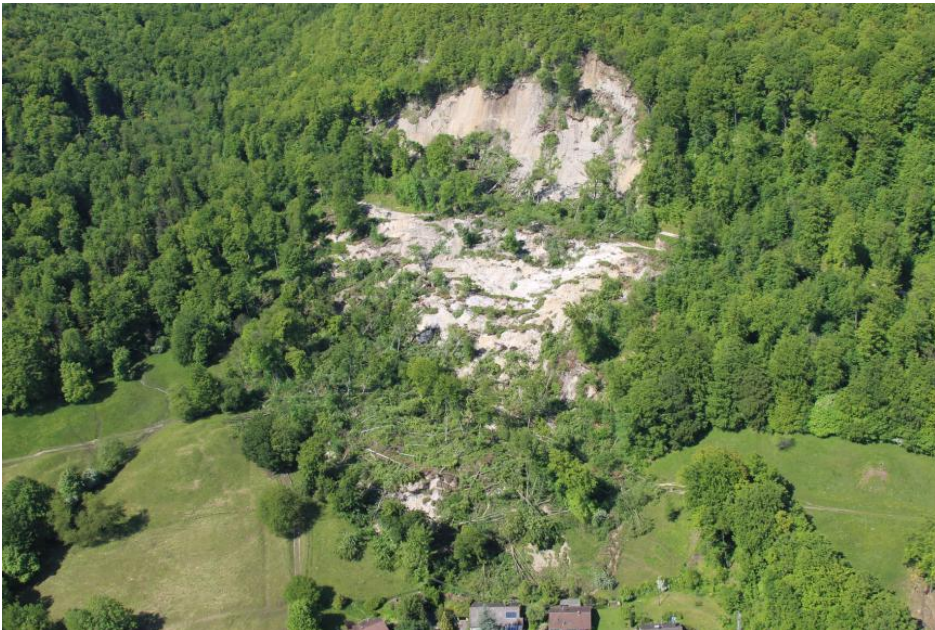
Nach lang anhaltenden Starkniederschlägen, vor allem vom 31.05.2013 bis zum 02.06.2013, mit bis zu 160 mm Niederschlag sowie überdurchschnittlich nassen Vormonaten hat sich am Sonntag, dem 02.06.2013, gegen 20:00 Uhr am Albrauf auf der Gemarkung Mössingen-Öschingen unterhalb des Roßbergs in den Gewannen Dachslochberg und Roßstaig ein Bergrutsch ereignet. (In Analogie zur früheren Begriffsverwendung im Zusammenhang mit dem Ereignis „Mössingen-Öschingen“ wird weiterhin der Begriff Bergrutsch verwendet. Nach Definition handelt es sich um eine Rutschung.) Auf einer Länge von etwa 500 m und einer Breite von bis zu 300 m haben sich auf einer Fläche von über neun Hektar rund eine halbe Million Kubikmeter Boden- und Felsmassen talwärts in Bewegung gesetzt. Die Tiefenlage der Gleitflächen variiert nach den Erkenntnissen der durchgeführten Bohrungen zwischen wenigen Metern bis 17 m unter Geländeoberfläche (durchschnittlich 7–10 m). Im Abtragsbereich (Rutschung), im obersten Drittel der Rutschung, befindet sich die Geländeoberfläche im Vergleich zur ehemaligen Hangoberfläche nun bis zu 13 Höhenmeter tiefer. Demgegenüber haben sich im Ablagerungsbereich (Rutschung), in den unteren zwei Dritteln der Hangbewegung, die abgeglittenen Boden- und Felsmassen bis zu 10 Meter über der ursprünglichen Geländeoberfläche aufgestaut.

Das Ereignis ist als Reaktivierung einer wahrscheinlich Jahrhunderte oder Jahrtausende alten Hangbewegung zu verstehen.

*Bergrutsch Mössingen-Öschingen (Foto: Polizeihubschrauberstaffel Baden-Württemberg)*

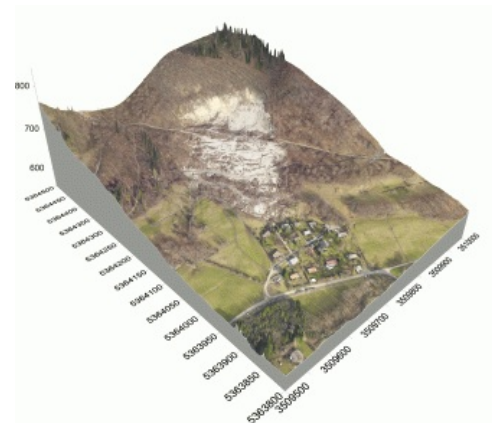
Das Rutschgebiet befindet sich am Südsüdwesthang des Dachslochberges. Die Rutschung gliedert sich in ein Abrissgebiet, eine mittlere Bewegungszone und eine Rutschungszunge. Das Abrissgebiet liegt etwa 170 Höhenmeter über dem Talniveau des Öschenbachs auf etwa 750 m ü. NHN und ist durch den bereits aus der Ferne sichtbaren, weißgrau erscheinenden Hauptabrisse charakterisiert. Im Zentralbereich des ca. 35° bis 40° steilen Abrisses befand sich kurz nach dem Ereignis noch eine etwa 50 m breite, nur unvollständig abgerutschte Teilscholle mit hangaufwärts verkippten Bäumen. Diese ist mittlerweile deutlich reduziert und teils nachgerutscht. Die mittlere Bewegungszone ist bis zu 300 m breit und beginnt auf etwa 680 m ü. NHN (etwa auf Niveau des ehemaligen „Köllesweges“) mit einer deutlichen Verebnung unterhalb der Steilwand. Diese etwa 20° bis 25° geneigte Zone zeichnet sich durch staffelartig zerlegte, schollenförmige Hangleisten mit dazwischen liegenden abflusslosen Senken und steilen sekundären Abrissen aus und geht talwärts in die Rutschungszunge über. Die mit 10° bis 15° nur flach geneigte Rutschungszunge läuft an der markanten, aus aufgeschobenen Erd- und Felsmassen und wirr ineinander liegenden Bäumen bestehenden Stirnwulst aus. Die Stirnwulst endet nur wenige Meter oberhalb der höchsten gelegenen Gebäude der Landhaussiedlung auf etwa 610 m ü. NHN und ist dort bis zu 120 m breit. Das Gelände der Landhaussiedlung fällt mit stellenweise weniger als 5° zum Öschenbach ab.

3D-Darstellung des Berggrutsches Mössingen-Öschingen

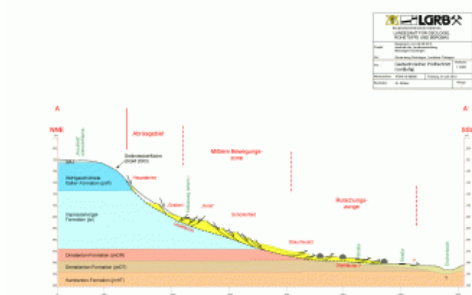
Geotechnischer Profilschnitt des Berggrutsches Mössingen-Öschingen

Der Untergrund des betroffenen Hangabschnitts wird aus den Gesteinen des Mitteljura und Oberjura aufgebaut. Die Gesteine des Mitteljura stehen im unteren und mittleren Hangbereich, im Bereich der Rutschungszunge mit Stirnwulst sowie im Bereich der Landhaussiedlung an. Dabei handelt es sich vor allem um verwitterungsanfällige, mergelige Ton- und Schluffsteine mit eingelagerten, geringmächtigen Kalksteinbänken der Dentalienton-Formation sowie der Ornatenton-Formation. Darüber lagern Mergel- und Kalksteine der Impressamergel-Formation (Oberjura), die nach oben von den Karbonatgesteinen der Wohlgeschichtete-Kalke-Formation (Oberjura) überlagert werden. Die bereits zur Albhochfläche gehörende Verebnung baut sich aus Mergelsteinen der Lacunosamergel-Formation (Oberjura) auf. Der Mittel- und Unterhang ist von mehreren Metern bis Zehnermetern mächtigen Deckschichten

aus mergeligem Hangschutt und alten Rutschmassen überdeckt.

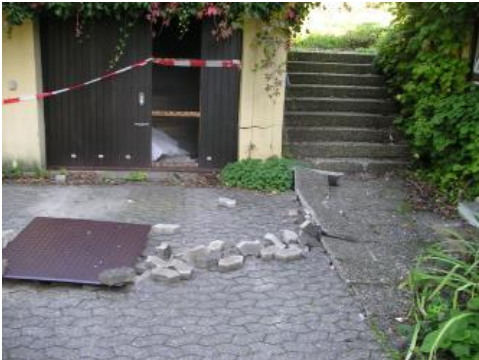
Schubrisse im Mauerwerk und Aufwölbungen im Verbundsteinpflaster

Die Gebäude der Landhaussiedlung waren nicht unmittelbar von den Rutschmassen betroffen. Die Rutschungszunge endet wenige Meter oberhalb der ersten Gebäude. Jedoch wurden die Gebäude mittelbar durch die talwärts gerichtete Druckausbreitung der im Hang oberhalb bewegten Boden- und Felsmassen und dadurch bedingte Untergrundverformungen betroffen und infolge dessen mehr oder minder stark beschädigt. Die Schäden zeigten sich in Form von Schubrisse im Mauerwerk sowie von Aufwölbungen in den Außenanlagen (z. B. Aufwölbung von Verbundsteinpflaster).

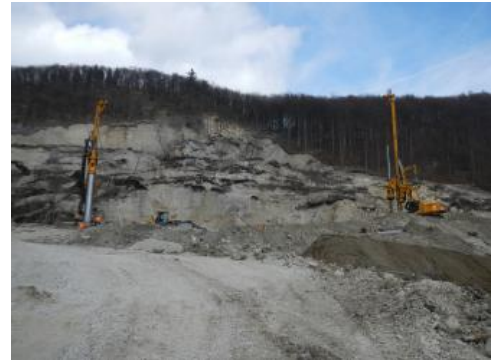
*Erstellung einer „Sickergalerie“*

Zur Stabilisierung der Rutschmasse wurden insgesamt drei quer zum Hang verlaufende „Sickergalerien“ errichtet. Über eine basale Horizontalbohrung sind diese hydraulisch miteinander verbunden und entwässern die Rutschmasse im freien Auslauf in den Öschenbach. Die drei Sickergalerien unterbrechen jeweils die Gleitfläche der Rutschung und sollen zukünftig ein Aufstauen von Hangwasser innerhalb des Rutschkörpers unterbinden. Die Sickergalerien bestehen aus insgesamt mehr als 800, in Reihe angeordneter, überschnittener Kiespfähle. Die Kiespfähle haben einen Durchmesser von 90 cm und binden bis zu 17 m tief in den Untergrund ein.

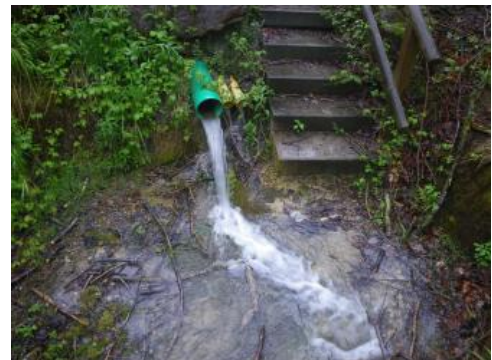
*Auslass der basalen Tiefenentwässerung am Öschenbach*
