[Ingenieurgeologie](#) › [Massenbewegungen](#) › [Hangrutschungen \(Rutschen\)](#) › [Hangrutschungen im Grenzbereich des Mitteljuras zum Oberjura am Albtrauf](#) › [Bergrutsch „Mössingen-Öschingen“ \(Landhaussiedlung\)](#)

Bergrutsch „Mössingen-Öschingen“ (Landhaussiedlung)

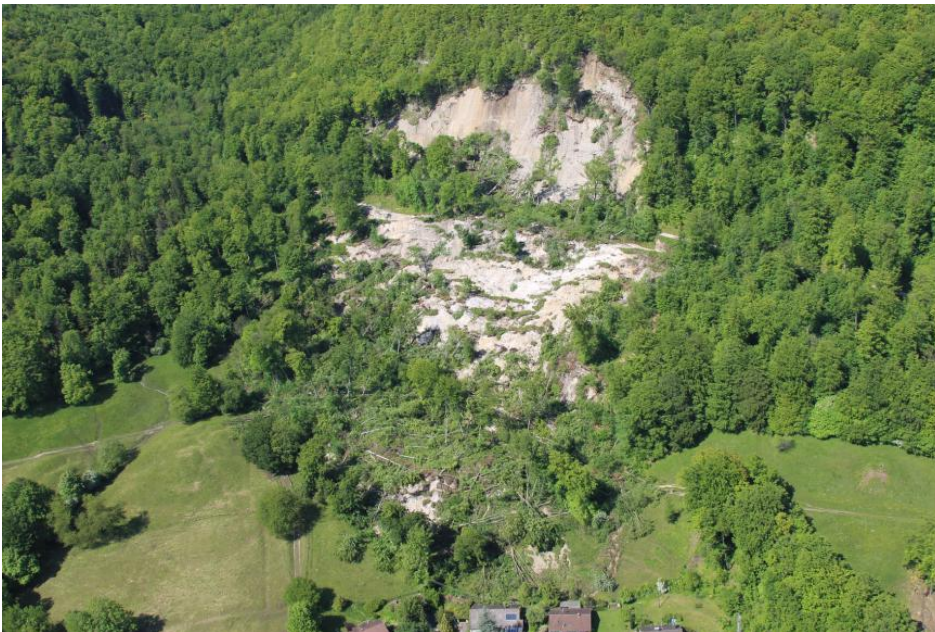
Nach lang anhaltenden Starkniederschlägen, vor allem vom 31.05.2013 bis zum 02.06.2013, mit bis zu 160 mm Niederschlag sowie überdurchschnittlich nassen Vormonaten hat sich am Sonntag, dem 02.06.2013, gegen 20:00 Uhr am Albtrauf auf der Gemarkung Mössingen-Öschingen unterhalb des Roßbergs in den Gewannen Dachslochberg und Roßstaig ein Bergrutsch ereignet. (In Analogie zur früheren Begriffsverwendung im Zusammenhang mit dem Ereignis „Mössingen-Öschingen“ wird weiterhin der Begriff Bergrutsch verwendet. Nach Definition handelt es sich um eine Rutschung.) Auf einer Länge von etwa 500 m und einer Breite von bis zu 300 m haben sich auf einer Fläche von über neun Hektar rund eine halbe Million Kubikmeter Boden- und Felsmassen talwärts in Bewegung gesetzt. Die Tiefenlage der Gleitflächen variiert nach den Erkenntnissen der durchgeführten Bohrungen zwischen wenigen Metern bis 17 m unter Geländeoberfläche (durchschnittlich 7–10 m). Im Abtragsbereich (Rutschung), im obersten Drittel der Rutschung, befindet sich die Geländeoberfläche im Vergleich zur ehemaligen Hangoberfläche nun bis zu 13 Höhenmeter tiefer. Demgegenüber haben sich im Ablagerungsbereich (Rutschung), in den unteren zwei Dritteln der Hangbewegung, die abgeglittenen Boden- und Felsmassen bis zu 10 Meter über der ursprünglichen Geländeoberfläche aufgestaut.

Das Ereignis ist als Reaktivierung einer wahrscheinlich Jahrhunderte oder Jahrtausende alten Hangbewegung zu verstehen.

Bergrutsch Mössingen-Öschingen (Foto: Polizeihubschrauberstaffel Baden-Württemberg)

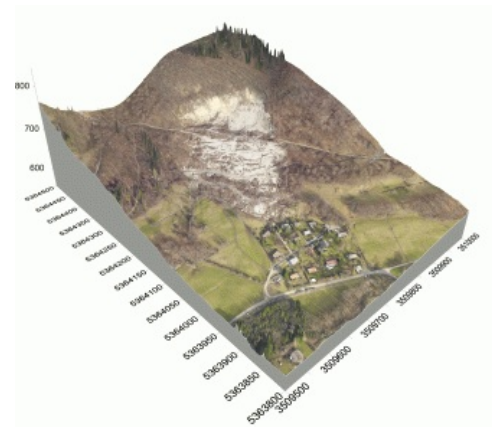
Das Rutschgebiet befindet sich am Südsüdwesthang des Dachslochberges. Die Rutschung gliedert sich in ein Abrissgebiet, eine mittlere Bewegungszone und eine Rutschungszunge. Das Abrissgebiet liegt etwa 170 Höhenmeter über dem Talniveau des Öschenbachs auf etwa 750 m ü. NHN und ist durch den bereits aus der Ferne sichtbaren, weißgrau erscheinenden Hauptabbriss charakterisiert. Im Zentralbereich des ca. 35° bis 40° steilen Abrisses befand sich kurz nach dem Ereignis noch eine etwa 50 m breite, nur unvollständig abgerutschte Teilscholle mit hangaufwärts verkippten Bäumen. Diese ist mittlerweile deutlich reduziert und teils nachgerutscht. Die mittlere Bewegungszone ist bis zu 300 m breit und beginnt auf etwa 680 m ü. NHN (etwa auf Niveau des ehemaligen „Köllesweges“) mit einer deutlichen Verebnung unterhalb der Steilwand. Diese etwa 20° bis 25° geneigte Zone zeichnet sich durch staffelartig zerlegte, schollenförmige Hangleisten mit dazwischen liegenden abflusslosen Senken und steilen sekundären Abrissen aus und geht talwärts in die Rutschungszunge über. Die mit 10° bis 15° nur flach geneigte Rutschungszunge läuft an der markanten, aus aufgeschobenen Erd- und Felsmassen und wirr ineinander liegenden Bäumen bestehenden Stirnwulst aus. Die Stirnwulst endet nur wenige Meter oberhalb der höchsten gelegenen Gebäude der Landhaussiedlung auf etwa 610 m ü. NHN und ist dort bis zu 120 m breit. Das Gelände der Landhaussiedlung fällt mit stellenweise weniger als 5° zum Öschenbach ab.

3D-Darstellung des Berggrutsches Mössingen-Öschingen

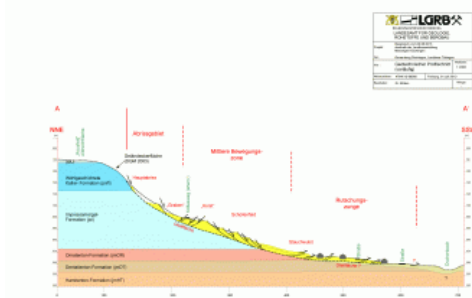
Geotechnischer Profilschnitt des Berggrutsches Mössingen-Öschingen

Der Untergrund des betroffenen Hangabschnitts wird aus den Gesteinen des Mitteljura und Oberjura aufgebaut. Die Gesteine des Mitteljura stehen im unteren und mittleren Hangbereich, im Bereich der Rutschungszunge mit Stirnwulst sowie im Bereich der Landhaussiedlung an. Dabei handelt es sich vor allem um verwitterungsanfällige, mergelige Ton- und Schluffsteine mit eingelagerten, geringmächtigen Kalksteinbänken der Dentalien-Formation sowie der Ornatenton-Formation. Darüber lagern Mergel- und Kalksteine der Impressamergel-Formation (Oberjura), die nach oben von den Karbonatgesteinen der Wohlgeschichtete-Kalke-Formation (Oberjura) überlagert werden. Die bereits zur Albhochfläche gehörende Verebnung baut sich aus Mergelsteinen der Lacunosamergel-Formation (Oberjura) auf. Der Mittel- und Unterhang ist von mehreren Metern bis Zehnermetern mächtigen Deckschichten

aus mergeligem Hangschutt und alten Rutschmassen überdeckt.

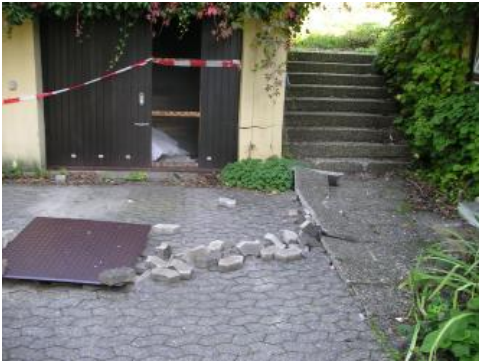
Schubrisse im Mauerwerk und Aufwölbungen im Verbundsteinpflaster

Die Gebäude der Landhaussiedlung waren nicht unmittelbar von den Rutschmassen betroffen. Die Rutschungszunge endet wenige Meter oberhalb der ersten Gebäude. Jedoch wurden die Gebäude mittelbar durch die talwärts gerichtete Druckausbreitung der im Hang oberhalb bewegten Boden- und Felsmassen und dadurch bedingte Untergrundverformungen betroffen und infolge dessen mehr oder minder stark beschädigt. Die Schäden zeigten sich in Form von Schubrisse im Mauerwerk sowie von Aufwölbungen in den Außenanlagen (z. B. Aufwölbung von Verbundsteinpflaster).
