Ingenieurgeologie > Massenbewegungen > Hangrutschungen (Rutschen) > Hangrutschungen im Grenzbereich des Mitteljuras zum Oberjura am Albtrauf > Bergrutsch "Mössingen-Öschingen" (Landhaussiedlung)

# Bergrutsch "Mössingen-Öschingen" (Landhaussiedlung)

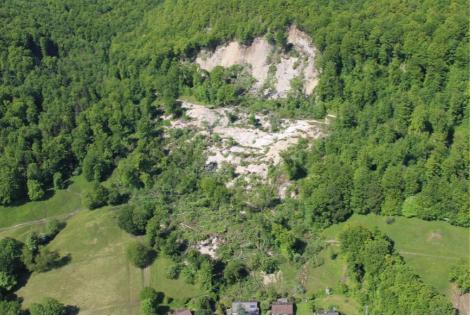
Nach lang anhaltenden Starkniederschlägen, vor allem vom 31.05.2013 bis zum 02.06.2013, mit bis zu 160 mm Niederschlag sowie überdurchschnittlich nassen Vormonaten hat sich am Sonntag, dem 02.06.2013, gegen 20:00 Uhr am Albtrauf auf der Gemarkung Mössingen-Öschingen unterhalb des Roßbergs in den Gewannen Dachslochberg und Roßstaig ein Bergrutsch ereignet. (In Analogie zur früheren Begriffsverwendung im Zusammenhang mit dem Ereignis "Mössingen-Öschingen" wird weiterhin der Begriff Bergrutsch verwendet. Nach Definition handelt es sich um eine Rutschung.) Auf einer Länge von etwa 500 m und einer Breite von bis zu 300 m haben sich auf einer Fläche von über neun Hektar rund eine halbe Million Kubikmeter Boden- und Felsmassen talwärts in Bewegung gesetzt. Die Tiefenlage der Gleitflächen variiert nach den Erkenntnissen der durchgeführten Bohrungen zwischen wenigen Metern bis 17 m unter Geländeoberfläche (durchschnittlich 7–10 m). Im Abtragsbereich (Rutschung), im obersten Drittel der Rutschung, befindet sich die Geländeoberfläche im Vergleich zur ehemaligen Hangoberfläche nun bis zu 13 Höhenmeter tiefer. Demgegenüber haben sich im Ablagerungsbereich (Rutschung), in den unteren zwei Dritteln der Hangbewegung, die abgeglittenen Bodenund Felsmassen bis zu 10 Meter über der ursprünglichen Geländeoberfläche aufgestaut.

Das Ereignis ist als Reaktivierung einer wahrscheinlich Jahrhunderte oder Jahrtausende alten Hangbewegung zu verstehen.

Bergrutsch Mössingen-Öschingen (Foto: Polizeihubschrauberstaffel Baden-Württemberg)
