Bergrutsch „Mössingen-Öschingen“ (Landhaussiedlung)

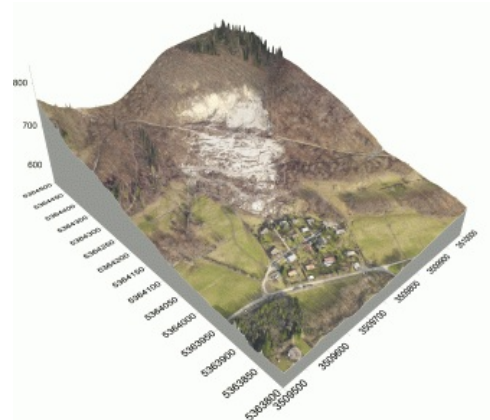
Das Rutschgebiet befindet sich am Südsüdwesthang des Dachslochberges. Die Rutschung gliedert sich in ein Abrissgebiet, eine mittlere Bewegungszone und eine Rutschungszunge. Das Abrissgebiet liegt etwa 170 Höhenmeter über dem Talniveau des Öschenbachs auf etwa 750 m ü. NHN und ist durch den bereits aus der Ferne sichtbaren, weißgrau erscheinenden Hauptabbriss charakterisiert. Im Zentralbereich des ca. 35° bis 40° steilen Abrisses befand sich kurz nach dem Ereignis noch eine etwa 50 m breite, nur unvollständig abgerutschte Teilscholle mit hangaufwärts verkippten Bäumen. Diese ist mittlerweile deutlich reduziert und teils nachgerutscht. Die mittlere Bewegungszone ist bis zu 300 m breit und beginnt auf etwa 680 m ü. NHN (etwa auf Niveau des ehemaligen „Köllesweges“) mit einer deutlichen Verebnung unterhalb der Steilwand. Diese etwa 20° bis 25° geneigte Zone zeichnet sich durch staffelartig zerlegte, schollenförmige Hangleisten mit dazwischen liegenden abflusslosen Senken und steilen sekundären Abrissen aus und geht talwärts in die Rutschungszunge über. Die mit 10° bis 15° nur flach geneigte Rutschungszunge läuft an der markanten, aus aufgeschobenen Erd- und Felsmassen und wirt ineinander liegenden Bäumen bestehenden Stirnwulst aus. Die Stirnwulst endet nur wenige Meter oberhalb der höchst gelegenen Gebäude der Landhaussiedlung auf etwa 610 m ü. NHN und ist dort bis zu 120 m breit. Das Gelände der Landhaussiedlung fällt mit stellenweise weniger als 5° zum Öschenbach ab.

3D-Darstellung des Berggrutsches Mössingen-Öschingen

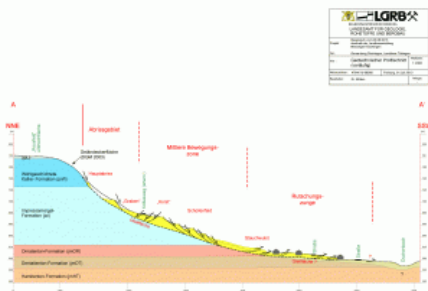
Geotechnischer Profilschnitt des Berggrutsches Mössingen-Öschingen

Der Untergrund des betroffenen Hangabschnitts wird aus den Gesteinen des Mitteljura und Oberjura aufgebaut. Die Gesteine des Mitteljura stehen im unteren und mittleren Hangbereich, im Bereich der Rutschungszunge mit Stirnwulst sowie im Bereich der Landhaussiedlung an. Dabei handelt es sich vor allem um verwitterungsanfällige, mergelige Ton- und Schluffsteine mit eingelagerten, geringmächtigen Kalksteinbänken der Dentalienton-Formation sowie der Ornatenton-Formation. Darüber lagern Mergel- und Kalksteine der Impressamergel-Formation (Oberjura), die nach oben von den Karbonatgesteinen der Wohlgeschichtete-Kalke-Formation (Oberjura) überlagert werden. Die bereits zur Albhochfläche gehörende Verebnung baut sich aus Mergelsteinen der Lacunosamergel-Formation (Oberjura) auf. Der Mittel- und Unterhang ist von mehreren Metern bis Zehnermetern mächtigen Deckschichten

aus mergeligem Hangschutt und alten Rutschmassen überdeckt.
