Hangrutschung Heiligenberg

Übersicht

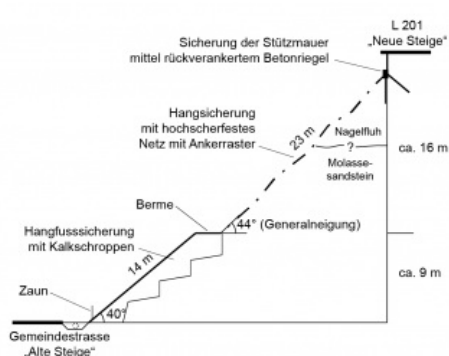
In den niederschlagsreichen Wintermonaten 2010 und 2015 traten in den steilen Hängen im Umfeld der L201 mehrere sekundäre Rutschungen auf. Bei diesen handelte es sich in der Regel um flachgründige Translationsrutschungen, welche eine Gleitflächentiefe von bis zu zwei Meter aufwiesen. Die Hänge im Bereich des Rutschhangs und des Hauptabbrisses der Rutschung Heiligenberg befinden sich in einem labilen Gleichgewicht. Die Hangneigung beträgt im Abrissbereich der Rutschung im Durchschnitt ca. 70° und im weiteren Unterhang ca. 6–8°. In vielen Bereichen gibt es Anzeichen für Hangkriechen. In den bewaldeten Hängen weisen zudem zahlreiche verkippte Bäume („Betrunkener Wald“ (Rutschung)) auf Bewegungen hin. Es ist davon auszugehen, dass die Lockergesteinsauflagen der labilen Hänge durch das aus den durchlässigen Günzschottern zutretende Wasser aufsättigten und schließlich abrutschten.

Schematischer Hangschnitt der Sicherungsmaßnahme der sekundären Rutschung von 2015

Die 2010 entstandenen Rutschungen wurden jeweils lokal durch die Auflage eines Stahldrahtgeflechts mit einer Systemvernagelung gesichert. Bei der 2015 gebildeten Rutschung blockierten abgerutschtes Hangmaterial sowie gekippte Bäume die unterliegende Gemeindestraße „Alte Steige“, sodass diese gesperrt werden musste. Nach Abtrag der Rutschmasse mithilfe eines Schreitbaggers erfolgte die Sicherung mit zwei unterschiedlichen Konzepten. Im unteren Hangbereich wurde ein Fuß aus Kalkschroppen aufgebracht, der zum einen den Hangfuß stabilisiert, zum anderen aufgrund der guten Durchlässigkeit drainierend wirkt und eventuell zufließendes Hangwasser abführt. Die Aufstandsfläche des Kalkschroppenfußes wurde abgetrept ausgeführt, um eine ausreichende Verzahnung mit dem Untergrund sicherzustellen. Im oberen Hangbereich erfolgte die Sicherung durch Auflage eines hochsicherfesten Stahldrahtgeflechts mit einer untergelegten Erosionsschutzmatte aus Jute sowie mit einer Systemvernagelung und Randseilen.
