## Hangrutschung Heiligenberg

### Übersicht

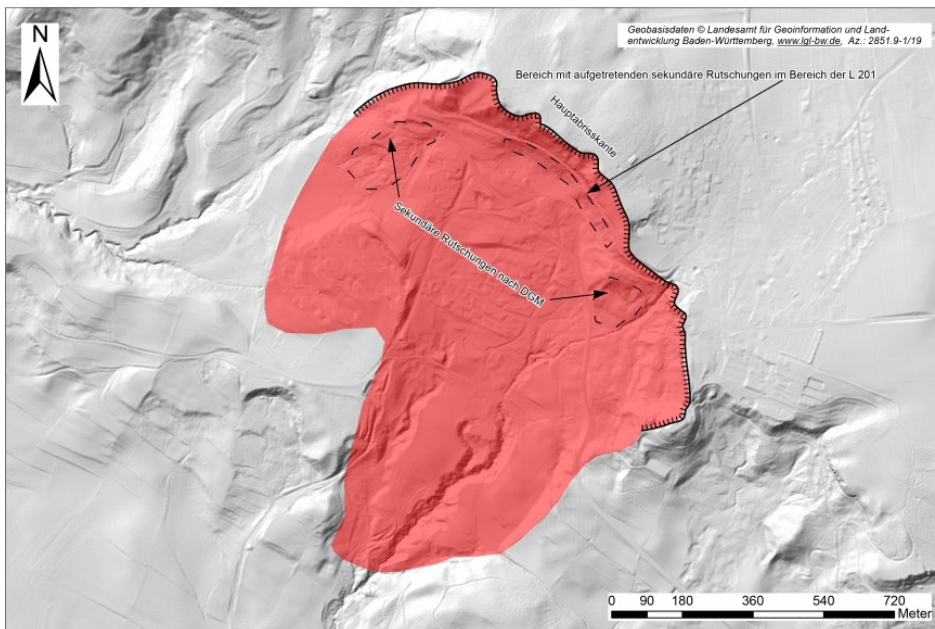
Digitales Geländemodell (DGM) mit den eingezeichneten Fläche der Rutschung Heiligenberg (hellrote Fläche) mit deutlich erkennbarer Hauptabbrisskante und sekundären Rutschungen (gestrichelt)

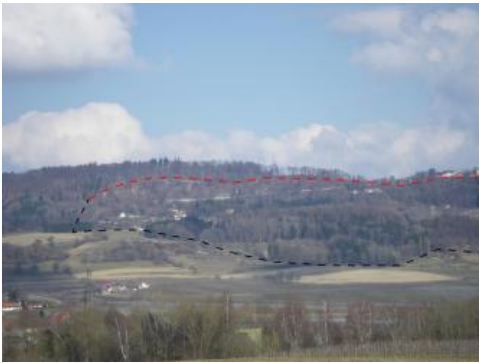
Übersichtsfoto des Bereichs der Rutschung Heiligenberg mit Hauptanriss (rot gestrichelt) und sichtbarem Rutschungsumriss (schwarz gestrichelt), Blick von Frickingen Richtung Heiligenberg

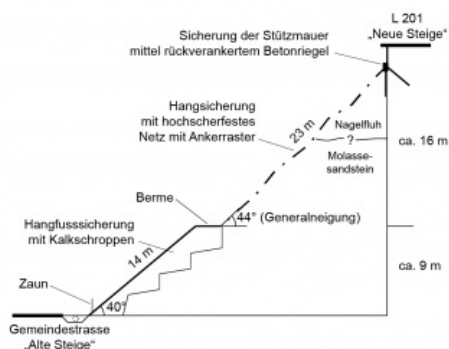
In den niederschlagsreichen Wintermonaten 2010 und 2015 traten in den steilen Hängen im Umfeld der L 201 mehrere sekundäre Rutschungen auf. Bei diesen handelte es sich in der Regel um flachgründige Translationsrutschungen, welche eine Gleitflächentiefe von bis zu zwei Meter aufwiesen. Die Hänge im Bereich des Rutschhangs und des Hauptabbrisses der Rutschung Heiligenberg befinden sich in einem labilen Gleichgewicht. Die Hangneigung beträgt im Abrissbereich der Rutschung im Durchschnitt ca. 70° und im weiteren Unterhang ca. 6–8°. In vielen Bereichen gibt es Anzeichen für Hangkriechen. In den bewaldeten Hängen weisen zudem zahlreiche verkippte Bäume („Betrunkener Wald“ (Rutschung)) auf Bewegungen hin. Es ist davon auszugehen, dass die Lockergesteinsauflagen der labilen Hänge durch das aus den durchlässigen Günzschottern zutretende Wasser aufsättigten und schließlich abrutschten.

Schematischer Hangschnitt der Sicherungsmaßnahme der sekundären Rutschung von 2015

Die 2010 entstandenen Rutschungen wurden jeweils lokal durch die Auflage eines Stahldrahtgeflechts mit einer Systemvernagelung gesichert. Bei der 2015 gebildeten Rutschung blockierten abgerutschtes Hangmaterial sowie gekippte Bäume die unterliegende Gemeindestraße „Alte Steige“, sodass diese gesperrt werden musste. Nach Abtrag der Rutschmasse mithilfe eines Schreitbaggers erfolgte die Sicherung mit zwei unterschiedlichen Konzepten. Im unteren Hangbereich wurde ein Fuß aus Kalkschroppen aufgebracht, der zum einen den Hangfuß stabilisiert, zum anderen aufgrund der guten Durchlässigkeit drainierend wirkt und eventuell zufließendes Hangwasser abführt. Die Aufstandsfläche des Kalkschroppenfußes wurde abgetrept ausgeführt, um eine ausreichende Verzahnung mit dem Untergrund sicherzustellen. Im oberen Hangbereich erfolgte die Sicherung durch Auflage eines hochsicherfesten Stahldrahtgeflechts mit einer untergelegten Erosionsschutzmatte aus Jute sowie mit einer Systemvernagelung und Randseilen.
