Ingenieurgeologie · Massenbewegungen · Hangrutschungen (Rutschen) · Hangrutschungen in den tertiären Gesteinen des Molassebeckens · Hangrutschung Heiligenberg

Hangrutschung Heiligenberg

LGRBwissen

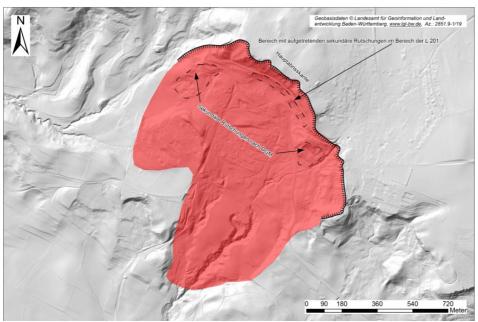
Digitales Geländemodell (DGM) mit der eingezeichneten Fläche der Rutschung Heiligenberg
