Hangrutschung Neckartailfingen

Fehlgeschlagener Neubau des Schulhauses in Neckartailfingen

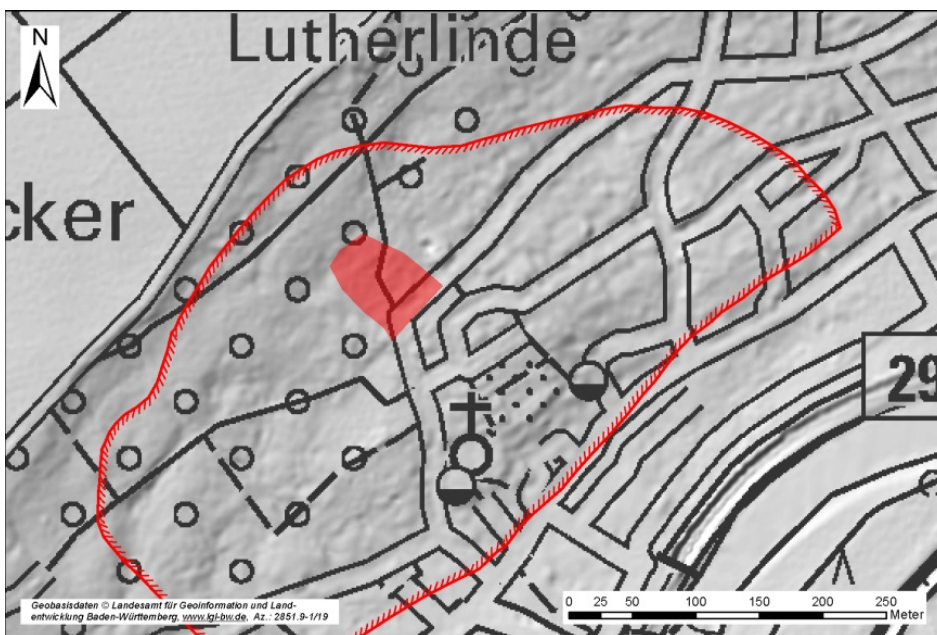
Durch den Aushub der Baugrube wurde dem Hang sein natürliches Fußwiderlager entzogen, wodurch das ohnehin nur labile Hanggleichgewicht nachhaltig gestört wurde. Infolgedessen kam es während der Errichtung der Fundamente sowie der Kellerwände zur Ausbildung einer umfangreichen Rutschung in den Gesteinen der Trossingen-Formation (Wagner & Ziegler, 1953).

Die Abrisskante der Rutschung konnte etwa 50 m hangwärts der Baugrube durch bis zu 0,5 m breite Abrisspalten nachgewiesen werden. Die in etwa parallel zur Geländeoberfläche verlaufende Gleitfläche der Rutschung befand sich in einer durchschnittlichen Tiefe von etwa vier Metern. Durch die ausgelösten Rutschbewegungen wurde der bereits eingebrachte Kellerboden um ca. 0,2 m angehoben und die Wände wurden um bis zu 1,5 m horizontal versetzt bzw. verschoben (Kösel & Weiß, 2000). Die Rutschbewegungen führten zu starken Schäden an der bereits eingebrachten Bausubstanz. Nachdem sich die Rutschbewegungen nicht beruhigten und der Bau somit nicht weitergeführt werden konnte, wurde die Baugrube schließlich verfüllt und dadurch ein erneutes Widerlager für den Hang geschaffen. Das Bauprojekt konnte letztendlich nicht vollendet werden (Wagner & Ziegler, 1953).

Übersichtskarte zum ungefähren Umriss der Hangrutschung (rote Fläche) mit Eintrag der Hinweisflächen auf Rutschungen nach Ingenieurgeologischer Gefahrenhinweiskarte von Baden-Württemberg (IGHK50, rot umrandete Fläche)

In der oben stehenden Abbildung ist der ungefähre Umriss der 1951/52 eingetretenen Hangrutschung eingetragen. Darin lässt sich auch im Bereich der Ortslage von Neckartailfingen anhand des DGM das für die Trossingen-Formation so charakteristische unruhige Hangrelief gut nachvollziehen.

An diesem Beispiel wird verdeutlicht, dass eine frühzeitige objektbezogene Baugrunderkundung und Gründungsberatung in den zu Rutschungen neigenden Hanglagen der Trossingen-Formation wie auch in allen anderen, als rutschungsanfällig bekannten Formationen Baden-Württembergs angezeigt ist.

Grundsätzlich sind bei derartigen Untergrundverhältnissen große Eingriffe in das Hanggleichgewicht zu vermeiden und es hat sich bewährt, Baugruben nur abschnittsweise zu öffnen und erst nach kraftschlüssiger Hinterfüllung des ersten Baugrubenabschnittes mit dem nächsten zu beginnen. Auch sind Baugrubenböschungen nach erdstatischem Nachweis zu sichern und gegen Wasserzutritt zu schützen. Möglichst ausgesteifte Untergeschosse, die am leichtesten bei einfachem, wenig gegliedertem Grundriss zu realisieren sind, sowie in möglichst elastischer Bauweise hergestellte Versorgungs- und Entsorgungsleitungen tragen etwaigen Verformungen des Baugrundes Rechnung. Auch sollten Fundamente in hinsichtlich des Setzungsverhaltens einheitlichem Substrat einbinden und dabei bis unterhalb der durch saisonale Einflüsse verursachten Volumenänderungen des oberflächennahen Baugrundes einbinden. Der bindige Erdaushub ist zur Hinterfüllung von Arbeitsräumen i. A. ungeeignet. Vielmehr sollten die Arbeitsräume nach Freigabe des Statikers unverzüglich mit gut durchlässigem, filterstabilem verdichtungsfähigem Lockergestein nach vorheriger Verlegung einer wartungsfähigen Drainage kraftschlüssig hinterfüllt werden.

Sicherungsmaßnahmen	Bau wurde abgebrochen und Baugrube wieder verfüllt	
Sonstige Anmerkungen	Riss-/Abrissbildung im oberen Teil der Rutschung
