Hangrutschung Neckartailfingen

Fehlgeschlagener Neubau des Schulhauses in Neckartailfingen

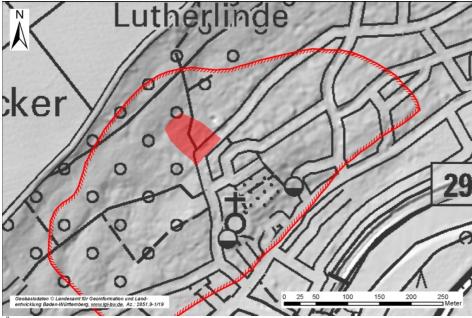
Die Abrisskante der Rutschung konnte etwa 50 m hangwärts der Baugrube durch bis zu 0,5 m breite Abrissspalten nachgewiesen werden. Die in etwa parallel zur Geländeoberfläche verlaufende Gleitfläche der Rutschung befand sich in einer durchschnittlichen Tiefe von etwa vier Metern. Durch die ausgelösten Rutschbewegungen wurde der bereits eingebrachte Kellerboden um ca. 0,2 m angehoben und die Wände wurden um bis zu 1,5 m horizontal versetzt bzw. verschoben (Kösel & Weiß, 2000). Die Rutschbewegungen führten zu starken Schäden an der bereits eingebrachten Bausubstanz. Nachdem sich die Rutschbewegungen nicht beruhigten und der Bau somit nicht weitergeführt werden konnte, wurde die Baugrube schließlich verfüllt und dadurch ein erneutes Widerlager für den Hang geschaffen. Das Bauprojekt konnte letztendlich nicht vollendet werden (Wagner & Ziegler, 1953).

Übersichtsgrafik zum ungefähren Umriss der Hangrutschung (rote Fläche) mit Eintrag der Hinweisflächen auf Rutschungen nach Ingenieurgeologischer Gefahrenhinweiskarte von Baden-Württemberg (IGHK50, rot umrandete Fläche)

In der oben stehenden Abbildung ist der ungefähre Umriss der 1951/52 eingetretenen Hangrutschung eingetragen. Darin lässt sich auch im Bereich der Ortslage von Neckartailfingen anhand des DGM das für die Trossingen-Formation so charakteristische unruhige Hangrelief gut nachvollziehen.
