Hangrutschung "Kirchsteigtobel" bei Urbach

Ereignis

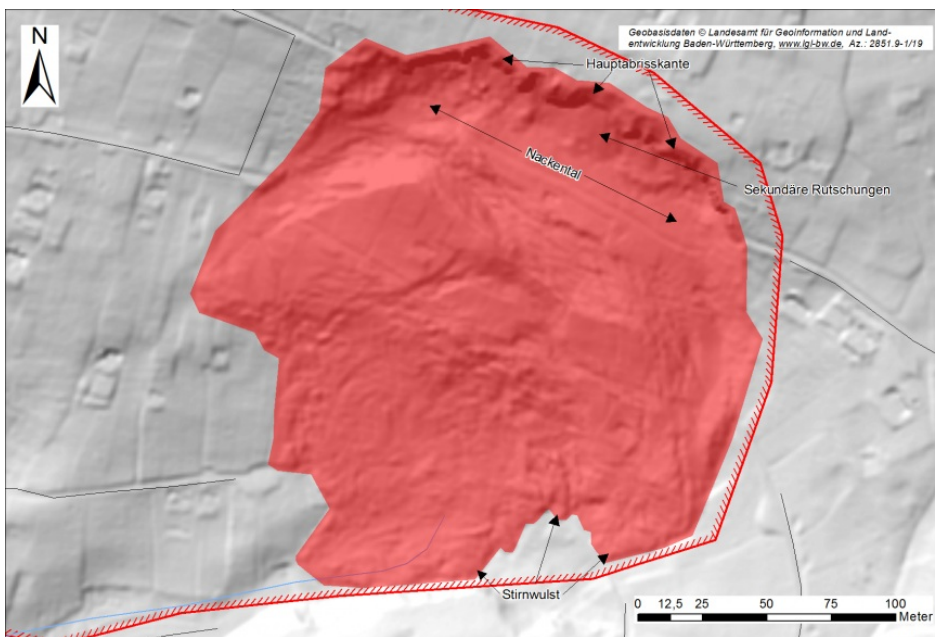
DGM der Rutschung im Kirchsteigtobel bei Urbach

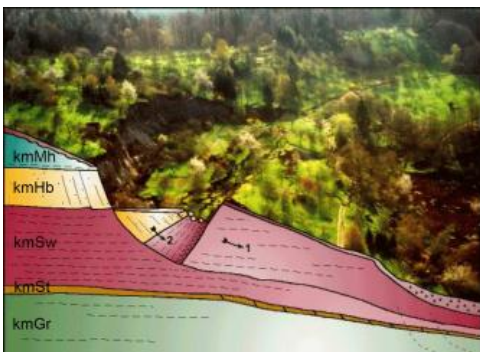
Schematisiertes, dreidimensional wirkendes Blockbild der Rutschung im Kirchsteigtobel bei Urbach

Der wahrscheinliche Bewegungsablauf der 2001 erfolgten Rutschung im Kirchsteigtobel bei Urbach wird im Schnittbild (links) skizziert. Die Rutschungsmorphologie mit dem grabenartigen Bruch nahe der Abrisskante lässt auf einen tief liegenden Auslöser in den Tonsteinen der Steigerwald-Formation (Mittelkeuper) schließen. Die tonigen, verwitterungsempfindlichen Gesteine wurden durch Wasserzutritte aus den überlagernden, härteren und zeitweise Wasser führenden Sandsteinschichten der Hassberge-Formation entfestigt. Somit unterschritten die rückhaltenden Kräfte in einer schon früher angelegten und in einem Luftbild von 1968 angedeuteten Bruchfläche den kritischen Grenzwert. Vermutlich bauten sich zusätzlich Kluftwasserdrücke durch Grundwasserzufluss aus den geklüfteten Sandsteinen der Stuttgart-Formation (Mittelkeuper) auf, welche die Scherfestigkeit verminderten.

Innerhalb der tonigen Gesteine der Steigerwald-Formation ereignete sich ein etwa schichtparalleles Gleiten (Translationsrutschung). Daraufhin sank der darüber liegende, am Hang auskeilende Sandstein der Hassberge-Formation entlang einer tiefgreifenden, schaufelförmigen Gleitfläche grabenartig nach (Rotationsrutschung).

Dass gespanntes Wasser im mittleren Teil des Rutschgeländes am Bewegungsablauf beteiligt war, zeigte der rasche Übergang zu stark wassergesättigten Gesteinen in der unteren Hälfte der Translationsrutschung. Im östlichen Teil der Rutschung wurden dort von Gartenbesitzern auch früher schon Sickerwasseraustritte beobachtet.
