[Ingenieurgeologie](#) · [Massenbewegungen](#) · [Hangrutschungen \(Rutschen\)](#) · [Hangrutschungen im Grenzbereich des Mittleren zum Oberen Muschelkalk](#) · [Hangrutschung Wurmbergweg Hessigheim](#)

## Hangrutschung Wurmbergweg Hessigheim

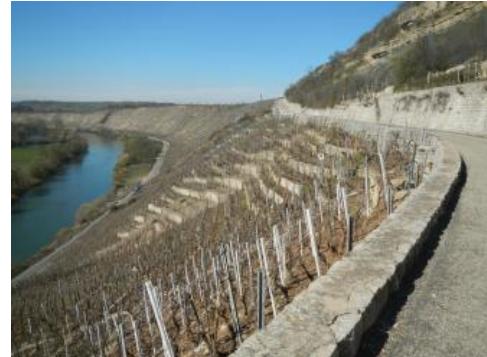
Blick auf den Wurmbergweg

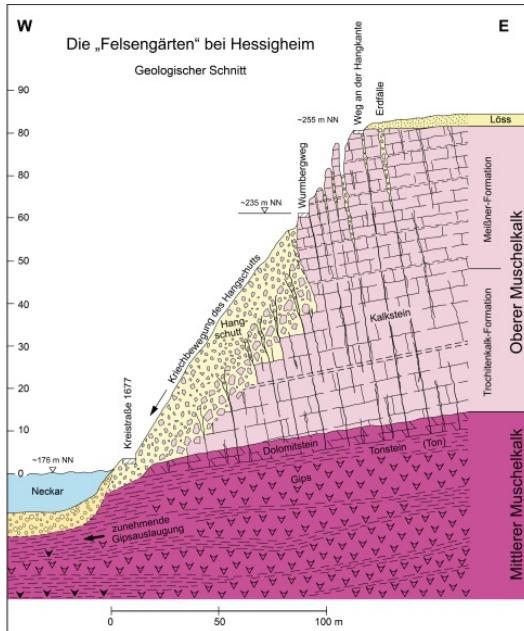
Geologischer Schnitt im Bereich der Felsengärten bei Hessigheim, mit Darstellung der Hangzerreissung im Oberen Muschelkalk und dem Hangrutschen im Bereich der Hangschuttauflage in Folge der Sulfatauslaugung durch den Neckar im Mittleren Muschelkalk

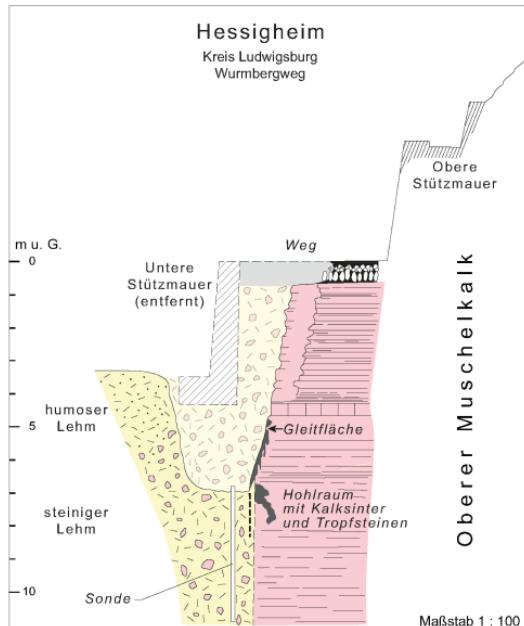
Im Jahr 1973 wurde der beschädigte Teil der talseitigen Mauer entfernt und eine Probegrube ausgehoben, um die Untergrundverhältnisse genauer zu erkunden. Dabei wurde söhlig liegender bankiger Kalkstein des Oberen Muschelkalks angetroffen, der streckenweise an hangparallelen nahezu senkrecht stehenden Klüften abbricht. Unmittelbar anschließend wurde lehmig-steiniger Hangschutt aufgeschlossen, der mit einer nahezu senkrechten Grenze durch Einrammen einer Sonde bis in eine Tiefe von mind. 3 m unter Grubensohle nachgewiesen werden konnte. Des Weiteren wurde eine mit Ton gefüllte Gleitfläche zwischen Hangschutt und Muschelkalk festgestellt, die durch wasserführende Klüfte im Muschelkalk ständig durchfeuchtet wurde. Somit wurde die Ursache für die aufgetretenen Schäden gefunden. An der Grenze zwischen Fels- und Lockergestein konnte sich so durch zufließendes Wasser eine tiefreichende Gleitfläche ausbilden, an welcher der Hangschutt ständig tiefer sackt. Die untere talseitige Stützmauer des Weges ist auf diesem Hangschutt gegründet und sackt somit mit diesem tiefer.

Geologischer Schnitt durch Probegrube

Zur Sanierung des Wurmbergweges wurde eine elastische Bauweise mittels Gabionen durchgeführt. Es wurde angenommen, dass durch diese Sanierungsmethode zukünftig weniger Schäden am Bauwerk durch die Hangbewegungen entstehen würden. Andere Maßnahmen wie das Auffangen des Sickerwassers, Verpressung der linearen Hohlräume, Entwässerungsmaßnahmen durch Drainage, Pfahlgründung der Stützmauer u. a. wurden aufgrund der geringen Erfolgsschancen als nicht geeignet erachtet. Dies wurde mit evtl. neu auftretenden Problemen und ggf. Beschädigungen der Sicherungselemente infolge von weiter anhaltenden Kriechbewegungen begründet.

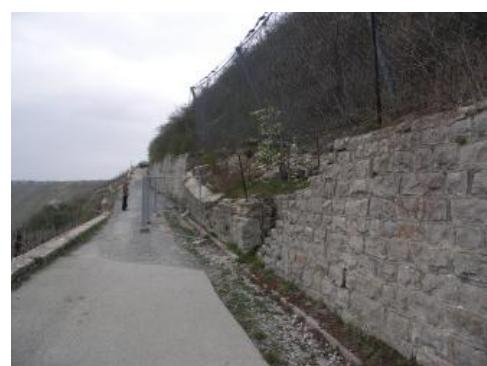
In den Folgejahren und -jahrzehnten traten immer wieder Senkungen in der Fahrbahn des Wurmbergweges sowie Schäden an den tal- und bergseitigen Stützmauern auf. 2007 stürzte schließlich ein Teil der bergseitigen Stützmauer auf den Wurmbergweg. Etwas weiter westlich war der Hangschutt am Fuß der talseitigen Stützmauer aus Gabionen abgerutscht, sodass die Gabionen teilweise stark unterhöhlt waren und sich stark verformten. Die talwärts gerichtete Verformung der Gabionen führte in diesem Abschnitt zu einer großen Senkung des Wurmbergweges. Klaffende Risse in der Fahrbahn waren die Folge.

Eingestürzte bergseitige Stützmauer (Aufnahme 2007)

Da die Verkehrssicherheit in diesem besonders stark betroffenen Abschnitt im Westen des Wurmbergweges nicht mehr gegeben war, wurde dieser 2008/2009 schließlich aufwändig saniert. Um Bewegungen der talseitigen Stützmauer aufgrund des unterhalb gelegenen kriechenden Hanges zu minimieren, wurde die Mauer in dem Abschnitt der früheren Gabionen bis in den rückwärtig anstehenden Kalkstein rückverankert und auf einer Stahlbetonkonstruktion gegründet. Seit Fertigstellung der Sanierung werden der Wurmbergweg, die Stützmauern sowie der darunterliegende Hang mittels gesetzter Messpunkte regelmäßig geodätisch vermessen.

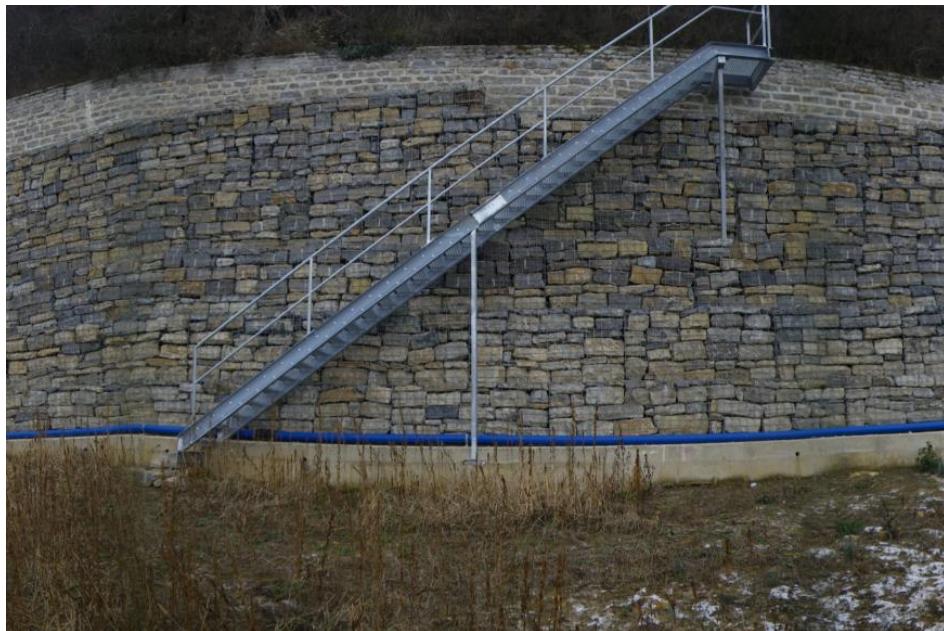
Talseitige Stützmauer des Wurmbergweges nach der Sanierung 2009

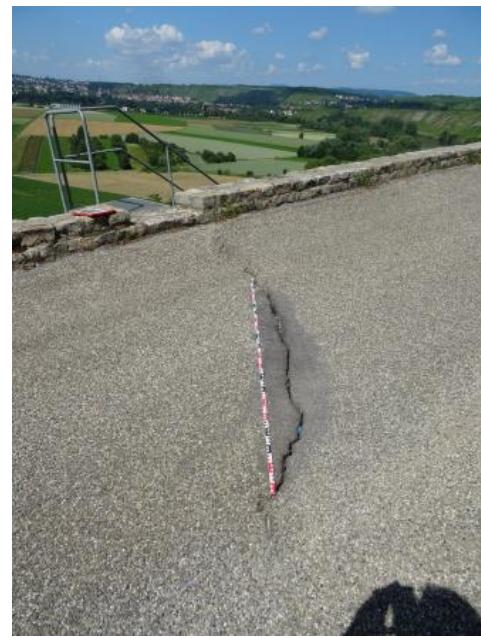
Riss innerhalb des Wurmbergweges (Aufnahme 2020)

Bei dem in der Abbildung dargestellten diagonal verlaufenden Riss in der Fahrbahn ist anzumerken, dass sich dieser im Bereich der Anfang der 70er Jahre beschriebenen diagonal verlaufenden Stufe befindet. Es ist also anzunehmen, dass der Riss nicht nur im Übergang des rückverankerten zum nicht rückverankerten Teil der Mauer begründet ist. Womöglich befindet sich hier eine den Hang und den Wirtschaftsweg schneidende Hangzerreißung innerhalb des Muschelkalks, wie bereits 1972 vermutet wurde.

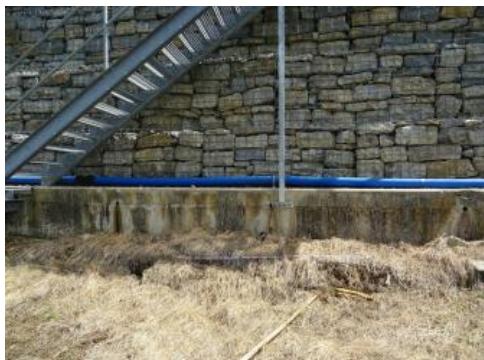
Aufgehende Spalte am Fuß der talseitigen, rückverankerten Stützmauer (Aufnahme 2020)

Der Hang unterhalb des Wurmbergweges bewegt sich ebenfalls weiterhin talabwärts. Dies ist vor Ort insbesondere im sanierten Abschnitt der talseitigen Stützmauer durch bis zu 120 cm tiefe Risse und Spalten sowie durch bis zu 60 cm vertikale Versätze zwischen Mauerfuß und dem gewachsenen Boden zu erkennen. Auch der darunterliegende Hangbereich zeigt weiterhin Anzeichen von Bewegungen (verschobene Trockenmauern, Risse, beschädigte Winzerhütten, oberflächennahe, kleinflächige Rutschungen etc.), die mit den Messergebnissen übereinstimmen.

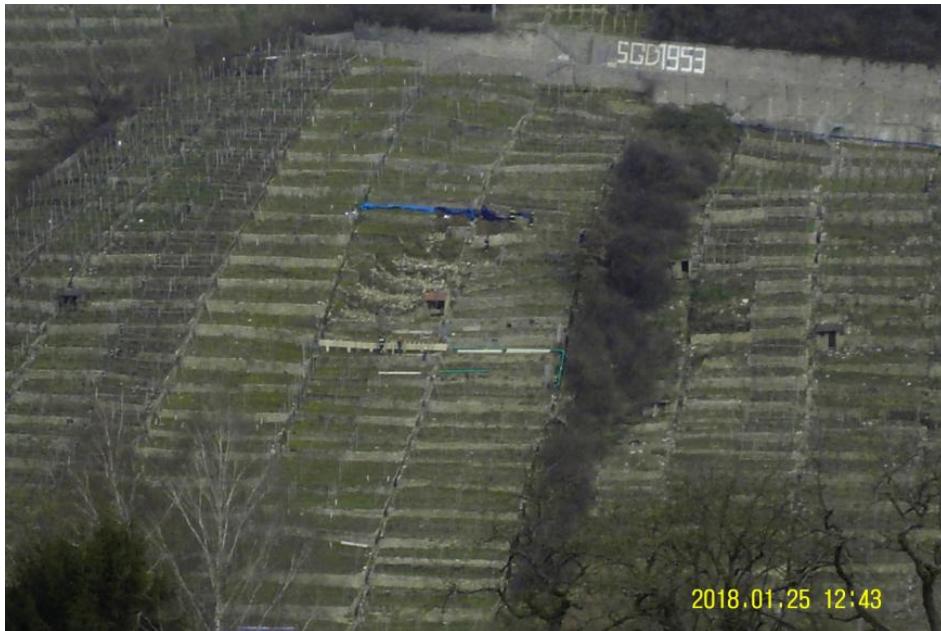
1. In dem abgerutschten Bereich war die Hangneigung mit etwa 40° steiler als in den umgebenden Hangbereichen, in denen die Hangneigung zwischen ca. 25–32° schwankt.
2. Die alten, gut verwurzelten Rebstöcke wurden im Frühjahr 2015 entfernt und erst etwa ein Jahr vor dem Rutschereignis durch junge Rebstöcke ersetzt.
3. Neben der etwas steileren Lage ist hier die fehlende Wurzelkohäsion zu nennen.

Dies korreliert mit den bisherigen Erfahrungen des LGRB im Hinblick auf stabilisierende Eigenschaften von Wurzelwerk. Ca. drei Jahre nach Entfernen der Vegetation hat die Wurzelkohäsion von Rebstöcken soweit nachgelassen, sodass diese nicht mehr zur Stabilisierung des Untergrundes beitragen kann. Die ein Jahr zuvor gepflanzten neuen Rebstöcke besaßen demgegenüber noch kein ausreichendes Wurzelwerk, um den Hang entsprechend zu stabilisieren. Zu diesem Umstand kamen nun die starken Niederschläge hinzu, die schlussendlich die Rutschbewegung auslösten.

Rutschung 2018 unterhalb des Wurmbergweges

Die Rutschung wies im Januar 2018 eine Länge von 16 m und eine Breite von 20 m auf. Es rutschten insgesamt sechs Terrassen mit den sich darauf befindenden Trockenmauern ab. Innerhalb der Rutschung waren drei Abrisskanten vorhanden, welche jeweils 50–80 cm Versatz aufwiesen. Seitlich angrenzend an die Rutschung waren Zerrspalten im Boden zu erkennen, die auf eine potenzielle Verbreiterung der Rutschungsfläche hindeuteten.

Die genaue Tiefenlage der Rutschungsgleitfläche konnte nicht bestimmt werden, lag jedoch tiefer als die Mauergründungen. Es handelte sich somit nicht lediglich um Instabilitäten einzelner Terrassen und ihrer Mauern, sondern um eine zusammenhängende Instabilität dieses Hangbereiches.

Zur Sicherung der darunterliegenden Kreisstraße vor abstürzenden Mauersteinen wurde durch das THW unterhalb der Rutschung ein Holzdielenverbau errichtet. Die Rutschung selbst wurde mit einer Kunststofffolie abgedeckt, damit erneute Niederschläge nicht weitere Rutschbewegungen auslösen können. Ggf. auf der Folie anfallendes Wasser wurde gefasst und mittels PVC-Rohren schadlos in den Unterhang abgeleitet.
