[Ingenieurgeologie](#) › [Massenbewegungen](#) › [Hangrutschungen \(Rutschen\)](#) › [Hangrutschungen im Grenzbereich des Mittleren zum Oberen Muschelkalk](#) › [Hangrutschung Wurmbergweg Hessigheim](#)

## Hangrutschung Wurmbergweg Hessigheim

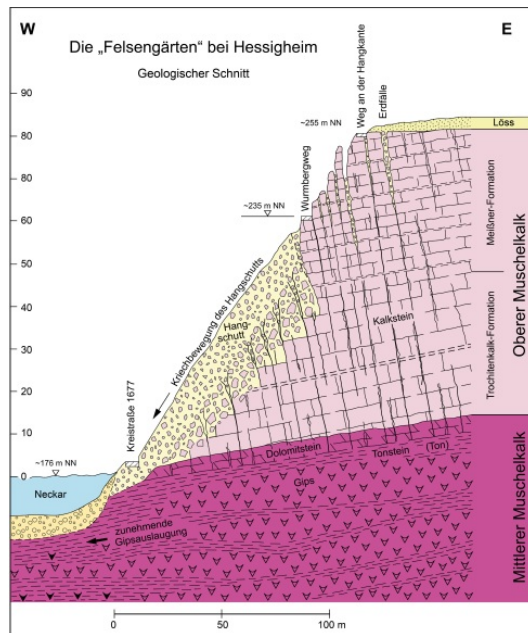
Geologischer Schnitt im Bereich der Felsengärten bei Hessigheim, mit Darstellung der Hangzerreissung im Oberen Muschelkalk und dem Hangkriechen im Bereich der Hangschuttauflage in Folge der Sulfatauslaugung durch den Neckar im Mittleren Muschelkalk

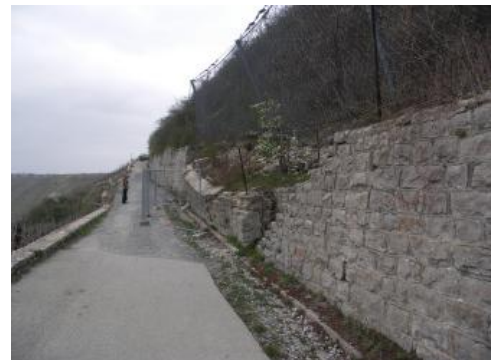
In den Folgejahren und -jahrzehnten traten immer wieder Senkungen in der Fahrbahn des Wurmbergweges sowie Schäden an den tal- und bergseitigen Stützmauern auf. 2007 stürzte schließlich ein Teil der bergseitigen Stützmauer auf den Wurmbergweg. Etwas weiter westlich war der Hangschutt am Fuß der talseitigen Stützmauer aus Gabionen abgerutscht, sodass die Gabionen teilweise stark unterhöhlt waren und sich stark verformten. Die talwärts gerichtete Verformung der Gabionen führte in diesem Abschnitt zu einer großen Senkung des Wurmbergweges. Klaffende Risse in der Fahrbahn waren die Folge.

Eingestürzte bergseitige Stützmauer (Aufnahme 2007)

Da die Verkehrssicherheit in diesem besonders stark betroffenen Abschnitt im Westen des Wurmbergweges nicht mehr gegeben war, wurde dieser 2008/2009 schließlich aufwändig saniert. Um Bewegungen der talseitigen Stützmauer aufgrund des unterhalb gelegenen kriechenden Hanges zu minimieren, wurde die Mauer in dem Abschnitt der früheren Gabionen bis in den rückwärtig anstehenden Kalkstein rückverankert und auf einer Stahlbetonkonstruktion gegründet. Seit Fertigstellung der Sanierung werden der Wurmbergweg, die Stützmauern sowie der darunterliegende Hang mittels gesetzter Messpunkte regelmäßig geodätisch vermessen.

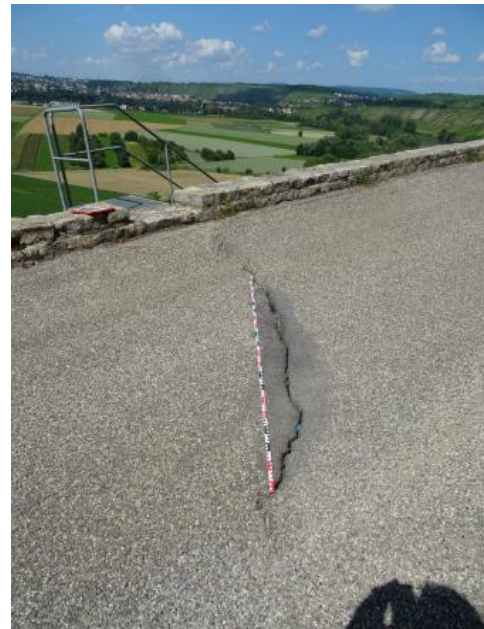
Nach der Sanierung eines Teilstücks des Wurmbergweges im Jahr 2009 kam es bereits wenige Jahre später zu Schäden am Übergang zum unsanierten Fahrbahnbereich des Wurmbergweges. Während der sanierte, rückverankerte Abschnitt des Wurmbergweges relativ lagestabil ist, bewegt sich der südöstlich angrenzende, nicht rückverankerte Bereich weiterhin talwärts. Risse am Übergang des rückverankerten zum nicht rückverankerten Bereich, sowohl in der talseitigen Stützmauer, als auch in der Fahrbahn waren und sind auch weiterhin die Folge. Regelmäßig durchgeführte tachymetrische Höhenmessungen an den Stützmauern, in der Fahrbahn und im Hang unterhalb des Wurmbergweges bestätigen diese Beobachtungen.

*Riss innerhalb des Wurmbergweges (Aufnahme 2020)*

Bei dem in der Abbildung dargestellten diagonal verlaufenden Riss in der Fahrbahn ist anzumerken, dass sich dieser im Bereich der Anfang der 70er Jahre beschriebenen diagonal verlaufenden Stufe befindet. Es ist also anzunehmen, dass der Riss nicht nur im Übergang des rückverankerten zum nicht rückverankerten Teil der Mauer begründet ist. Womöglich befindet sich hier eine den Hang und den Wirtschaftsweg schneidende Hangzerreißung innerhalb des Muschelkalks, wie bereits 1972 vermutet wurde.

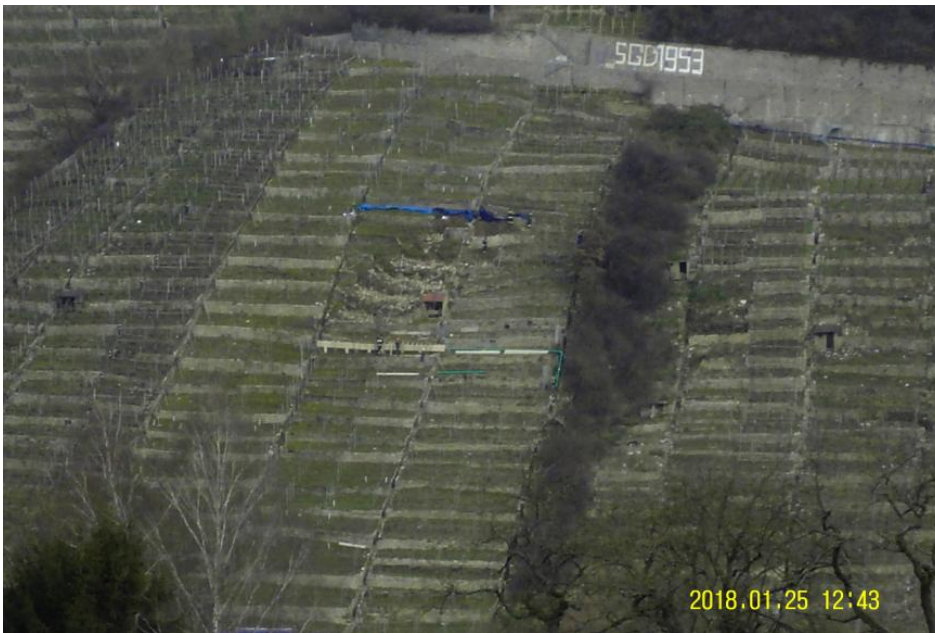
1. In dem abgerutschten Bereich war die Hangneigung mit etwa 40° steiler als in den umgebenden Hangbereichen, in denen die Hangneigung zwischen ca. 25–32° schwankt.
2. Die alten, gut verwurzelten Rebstöcke wurden im Frühjahr 2015 entfernt und erst etwa ein Jahr vor dem Rutschereignis durch junge Rebstöcke ersetzt.
3. Neben der etwas steileren Lage ist hier die fehlende Wurzelkohäsion zu nennen.

Dies korreliert mit den bisherigen Erfahrungen des LGRB im Hinblick auf stabilisierende Eigenschaften von Wurzelwerk. Ca. drei Jahre nach Entfernen der Vegetation hat die Wurzelkohäsion von Rebstöcken soweit nachgelassen, sodass diese nicht mehr zur Stabilisierung des Untergrundes beitragen kann. Die ein Jahr zuvor gepflanzten neuen Rebstöcke besaßen demgegenüber noch kein ausreichendes Wurzelwerk, um den Hang entsprechend zu stabilisieren. Zu diesem Umstand kamen nun die starken Niederschläge hinzu, die schlussendlich die Rutschbewegung auslösten.

*Rutschung 2018 unterhalb des Wurmbergweges*

Die Rutschung wies im Januar 2018 eine Länge von 16 m und eine Breite von 20 m auf. Es rutschten insgesamt sechs Terrassen mit den sich darauf befindenden Trockenmauern ab. Innerhalb der Rutschung waren drei Abrisskanten vorhanden, welche jeweils 50–80 cm Versatz aufwiesen. Seitlich angrenzend an die Rutschung waren Zerrspalten im Boden zu erkennen, die auf eine potenzielle Verbreiterung der Rutschungsfläche hindeuteten.

Die genaue Tiefenlage der Rutschungsgleitfläche konnte nicht bestimmt werden, lag jedoch tiefer als die Mauergründungen. Es handelte sich somit nicht lediglich um Instabilitäten einzelner Terrassen und ihrer Mauern, sondern um eine zusammenhängende Instabilität dieses Hangbereiches.

Zur Sicherung der darunterliegenden Kreisstraße vor abstürzenden Mauersteinen wurde durch das THW unterhalb der Rutschung ein Holzdielenverbau errichtet. Die Rutschung selbst wurde mit einer Kunststoffolie abgedeckt, damit erneute Niederschläge nicht weitere Rutschbewegungen auslösen können. Ggf. auf der Folie anfallendes Wasser wurde gefasst und mittels PVC-Rohren schadlos in den Unterhang abgeleitet.
