[Ingenieurgeologie](#) › [Massenbewegungen](#) › [Hangrutschungen \(Rutschen\)](#) › [Hangrutschungen im Grenzbereich des Mittleren zum Oberen Muschelkalk](#) › [Hangrutschung Wurmbergweg Hessigheim](#)

Hangrutschung Wurmbergweg Hessigheim

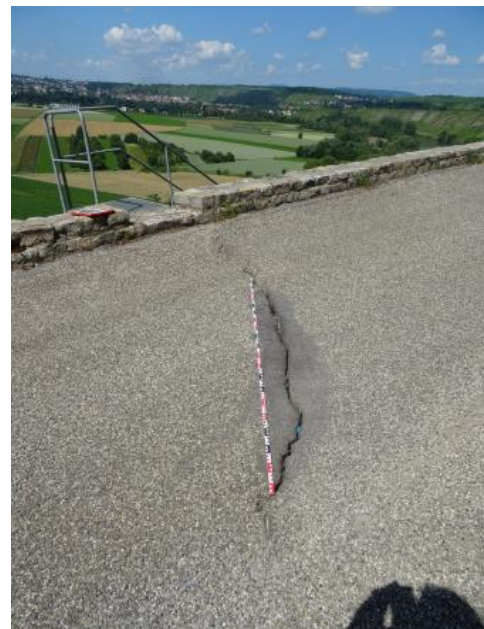
Nach der Sanierung eines Teilstücks des Wurmbergweges im Jahr 2009 kam es bereits wenige Jahre später zu Schäden am Übergang zum unsanierten Fahrbahnbereich des Wurmbergweges. Während der sanierte, rückverankerte Abschnitt des Wurmbergweges relativ lagestabil ist, bewegt sich der südöstlich angrenzende, nicht rückverankerte Bereich weiterhin talwärts. Risse am Übergang des rückverankerten zum nicht rückverankerten Bereich, sowohl in der talseitigen Stützmauer, als auch in der Fahrbahn waren und sind auch weiterhin die Folge. Regelmäßig durchgeführte tachymetrische Höhenmessungen an den Stützmauern, in der Fahrbahn und im Hang unterhalb des Wurmbergweges bestätigen diese Beobachtungen.

Riss innerhalb des Wurmbergweges (Aufnahme 2020)

Bei dem in der Abbildung dargestellten diagonal verlaufenden Riss in der Fahrbahn ist anzumerken, dass sich dieser im Bereich der Anfang der 70er Jahre beschriebenen diagonal verlaufenden Stufe befindet. Es ist also anzunehmen, dass der Riss nicht nur im Übergang des rückverankerten zum nicht rückverankerten Teil der Mauer begründet ist. Womöglich befindet sich hier eine den Hang und den Wirtschaftsweg schneidende Hangzerreiung innerhalb des Muschelkalks, wie bereits 1972 vermutet wurde.

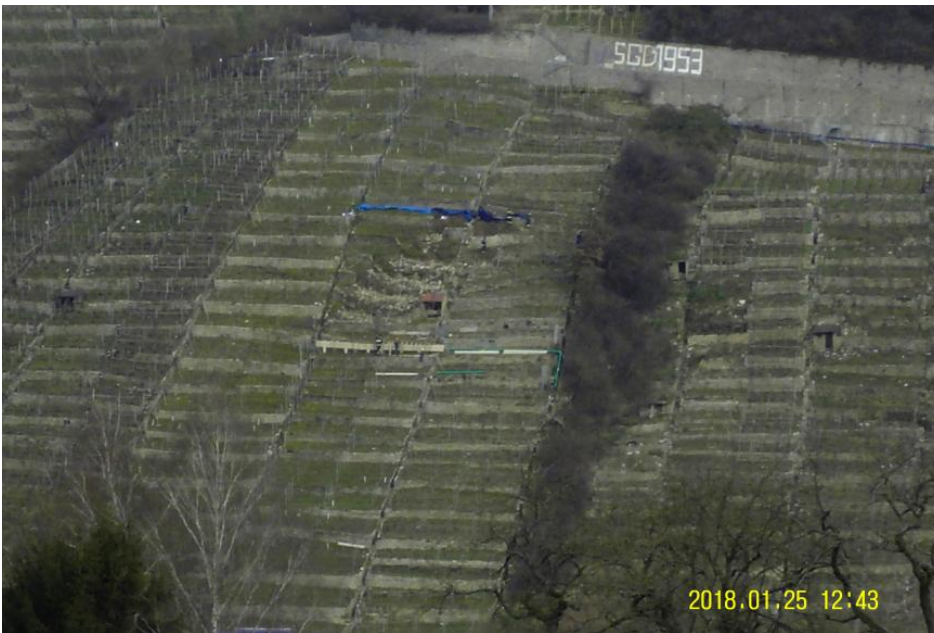
1. In dem abgerutschten Bereich war die Hangneigung mit etwa 40° steiler als in den umgebenden Hangbereichen, in denen die Hangneigung zwischen ca. 25–32° schwankt.
2. Die alten, gut verwurzelten Rebstcke wurden im Frhjahr 2015 entfernt und erst etwa ein Jahr vor dem Rutschereignis durch junge Rebstcke ersetzt.
3. Neben der etwas steileren Lage ist hier die fehlende Wurzelkohsion zu nennen.

Dies korreliert mit den bisherigen Erfahrungen des LGRB im Hinblick auf stabilisierende Eigenschaften von Wurzelwerk. Ca. drei Jahre nach Entfernen der Vegetation hat die Wurzelkohsion von Rebstcken soweit nachgelassen, sodass diese nicht mehr zur Stabilisierung des Untergrundes beitragen kann. Die ein Jahr zuvor gepflanzten neuen Rebstcke besaen demgegenber noch kein ausreichendes Wurzelwerk, um den Hang entsprechend zu stabilisieren. Zu diesem Umstand kamen nun die starken Niederschlge hinzu, die schlussendlich die Rutschbewegung auslsten.

Rutschung 2018 unterhalb des Wurmbergweges

Die Rutschung wies im Januar 2018 eine Länge von 16 m und eine Breite von 20 m auf. Es rutschten insgesamt sechs Terrassen mit den sich darauf befindenden Trockenmauern ab. Innerhalb der Rutschung waren drei Abrisskanten vorhanden, welche jeweils 50–80 cm Versatz aufwiesen. Seitlich angrenzend an die Rutschung waren Zerrspalten im Boden zu erkennen, die auf eine potenzielle Verbreiterung der Rutschungsfläche hindeuteten.

Die genaue Tiefenlage der Rutschungsgleitfläche konnte nicht bestimmt werden, lag jedoch tiefer als die Mauergründungen. Es handelte sich somit nicht lediglich um Instabilitäten einzelner Terrassen und ihrer Mauern, sondern um eine zusammenhängende Instabilität dieses Hangbereiches.

Zur Sicherung der darunterliegenden Kreisstraße vor abstürzenden Mauersteinen wurde durch das THW unterhalb der Rutschung ein Holzdielenverbau errichtet. Die Rutschung selbst wurde mit einer Kunststoffolie abgedeckt, damit erneute Niederschläge nicht weitere Rutschbewegungen auslösen können. Ggf. auf der Folie anfallendes Wasser wurde gefasst und mittels PVC-Rohren schadlos in den Unterhang abgeleitet.
