Ingenieurgeologie > Massenbewegungen > Hangrutschungen (Rutschen) > Hangrutschungen im Grenzbereich des Mittleren zum Oberen Muschelkalk > Hangrutschung Wurmbergweg Hessigheim

Hangrutschung Wurmbergweg Hessigheim

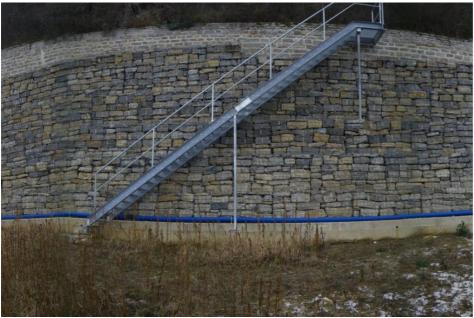
Talseitige Stützmauer des Wurmbergweges nach der Sanierung 2009

Da die Verkehrssicherheit in diesem besonders stark betroffenen Abschnitt im Westen des Wurmbergweges nicht mehr gegeben war, wurde dieser 2008/2009 schließlich aufwändig saniert. Um Bewegungen der talseitigen Stützmauer aufgrund des unterhalb gelegenen kriechenden Hanges zu minimieren, wurde die Mauer in dem Abschnitt der früheren Gabionen bis in den rückwärtig anstehenden Kalkstein rückverankert und auf einer Stahlbetonkonstruktion gegründet. Seit Fertigstellung der Sanierung werden der Wurmbergweg, die Stützmauern sowie der darunterliegende Hang mittels gesetzter Messpunkte regelmäßig geodätisch vermessen.

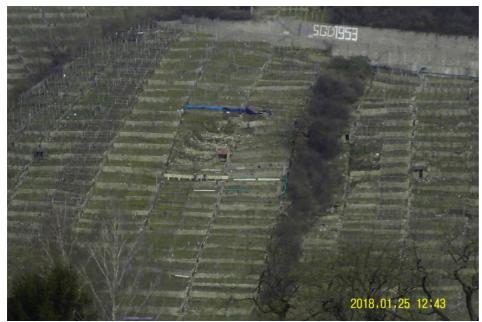
Im Jahr 2018 kam es nach starken Niederschlägen in angrenzenden Rebflächen unterhalb des Wurmbergweges zu einer flachgründigen Rutschung. Neben dem allgemein labilen, sich in Bewegung befindenden Hang wird für die lokale Rutschung von mehreren Faktoren als Auslöser ausgegangen.

- 1. In dem abgerutschten Bereich war die Hangneigung mit etwa 40° steiler als in den umgebenden Hangbereichen, in denen die Hangneigung zwischen ca. 25–32° schwankt.
- 2. Die alten, gut verwurzelten Rebstöcke wurden im Frühjahr 2015 entfernt und erst etwa ein Jahr vor dem Rutschereignis durch junge Rebstöcke ersetzt.
- 3. Neben der etwas steileren Lage ist hier die fehlende Wurzelkohäsion zu nennen.

Dies korreliert mit den bisherigen Erfahrungen des LGRB im Hinblick auf stabilisierende Eigenschaften von Wurzelwerk. Ca. drei Jahre nach Entfernen der Vegetation hat die Wurzelkohäsion von Rebstöcken soweit nachgelassen, sodass diese nicht mehr zur Stabilisierung des Untergrundes beitragen kann. Die ein Jahr zuvor gepflanzten neuen Rebstöcke besaßen demgegenüber noch kein ausreichendes Wurzelwerk, um den Hang entsprechend zu stabilisieren. Zu diesem Umstand kamen nun die starken Niederschläge hinzu, die schlussendlich die Rutschbewegung auslösten.

Rutschung 2018 unterhalb des Wurmbergweges

Die Rutschung wies im Januar 2018 eine Länge von 16 m und eine Breite von 20 m auf. Es rutschten insgesamt sechs Terrassen mit den sich darauf befindenden Trockenmauern ab. Innerhalb der Rutschung waren drei Abrisskanten vorhanden, welche jeweils 50–80 cm Versatz aufwiesen. Seitlich angrenzend an die Rutschung waren Zerrspalten im Boden zu erkennen, die auf eine potenzielle Verbreiterung der Rutschungsfläche hindeuteten.

Die genaue Tiefenlage der Rutschungsgleitfläche konnte nicht bestimmt werden, lag jedoch tiefer als die Mauergründungen. Es handelte sich somit nicht lediglich um Instabilitäten einzelner Terrassen und ihrer Mauern, sondern um eine zusammenhängende Instabilität dieses Hangbereiches.

Zur Sicherung der darunterliegenden Kreisstraße vor abstürzenden Mauersteinen wurde durch das THW unterhalb der Rutschung ein Holzdielenverbau errichtet. Die Rutschung selbst wurde mit einer Kunststofffolie abgedeckt, damit erneute Niederschläge nicht weitere Rutschbewegungen auslösen können. Ggf. auf der Folie anfallendes Wasser wurde gefasst und mittels PVC-Rohren schadlos in den Unterhang abgeleitet.
