## Felssturz Eschachtal, Isny

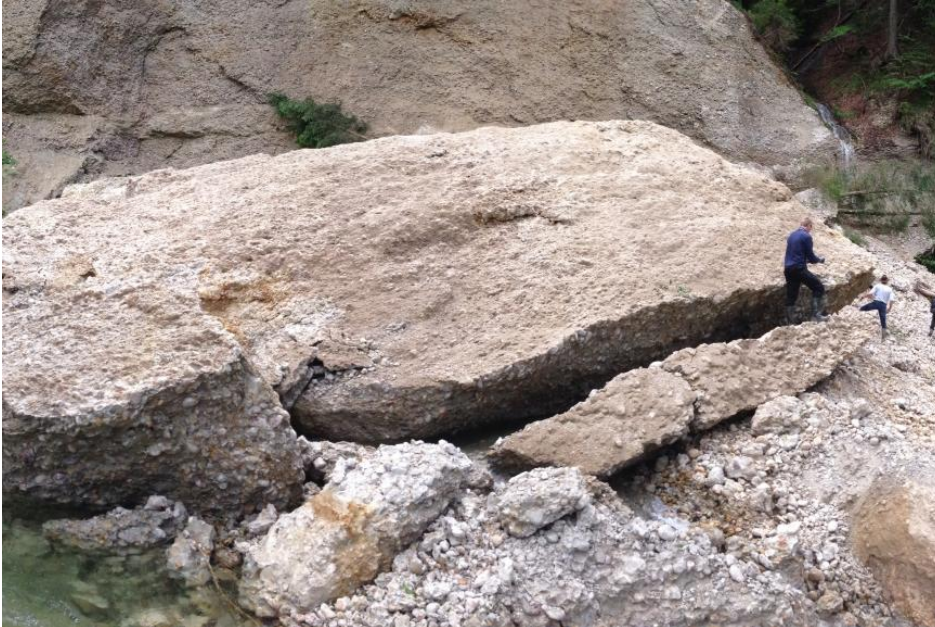
Sturzmasse im Bachbett der Eschach (Foto: WWA Kempten, 2015)

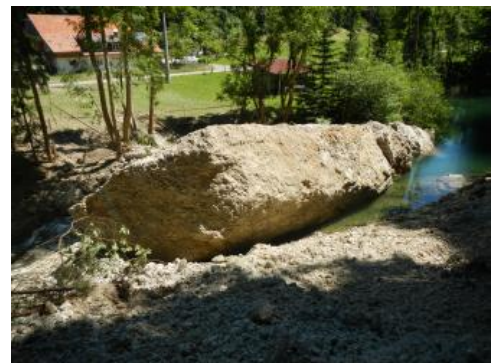
Sturzblock von insgesamt etwa 800 Kubikmeter blockiert den Abfluss der Eschach

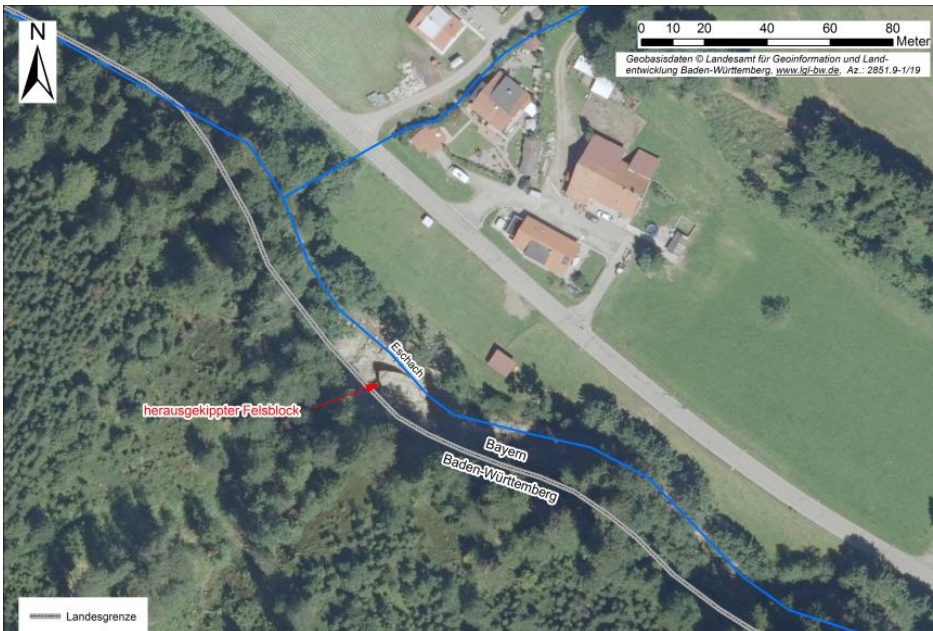
Übersicht des Schadensbereichs mit herausgekipptem Felsblock im Bachbett der Eschach und angrenzender Bebauung

Aufgrund der großen Masse des Sturzblockes von ca. 2000 t wurden beim Aufprall in das Bachbett der Eschach sowohl Wasser als auch Gestein bis zu 100 m weit heraus geschleudert. Dieser ausgelöste Steinschlag verursachte Schäden an der angrenzenden Wiese, aber auch an einer im Tal verlaufenden Kreisstraße (OA20, K8045) sowie an benachbarten Gebäuden und geparkten Fahrzeugen. Der im Bachbett liegende Sturzblock staute die Eschach etwa 4 m auf und ließ somit einen rund 6 m breiten See entstehen.

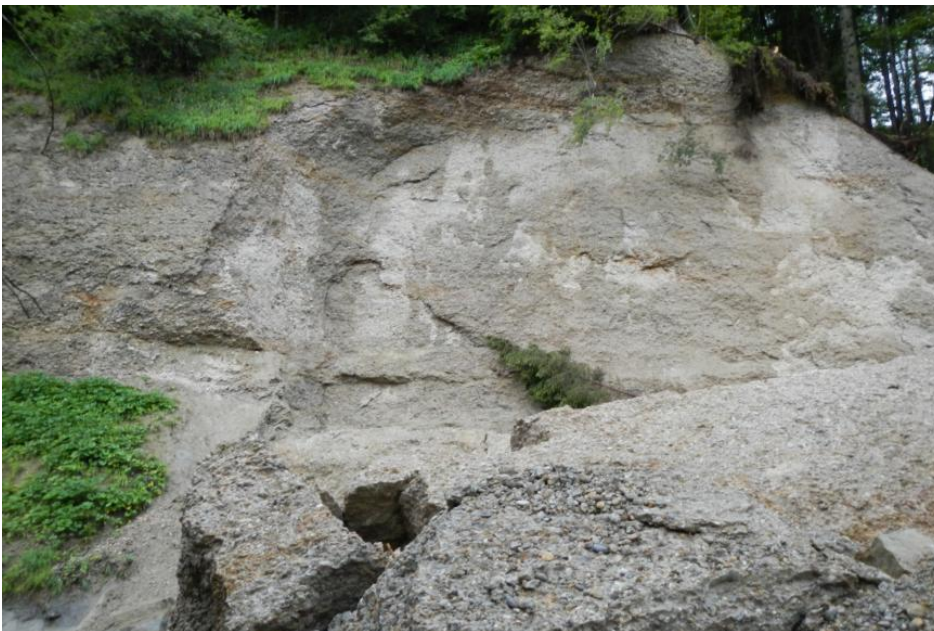
Die Bachböschung wird aus Gesteinen der ungefalteten, horizontal lagernden Oberen Süßwassermolasse (tOS) aufgebaut. Der Sturzkörper besteht aus einem kompakten Konglomerat, während darunter weniger verfestigte Konglomerate und Sandsteine sowie eine mehrere Meter mächtige Mergelsteinlage anstehen (Bayerisches Landesamt für Umwelt, 2015).

Felswand mit Ausbruchnische am baden-württembergischen Ufer der Eschach

Der Felsblock löste sich entlang einer hangparallelen Kluft (Entlastungskluft) und hinterließ eine ca. 25 m breite und bis zu 4 m tiefe Ausbruchnische. Durch die fortschreitende Verwitterung wurde der Fels entlang der Kluft aufgelockert und vermutlich durch erhöhte Kluftwasserdrücke aufgrund vermehrter Niederschläge der vorangegangenen Wochen aus der Wand herausgedrückt.

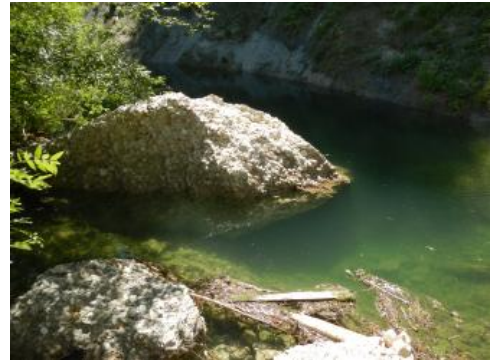
*Aufgestaute Eschach im Oberstrom des Schadensbereichs*

Ziel der durchgeführten Maßnahmen nach dem Felssturz war, den Eschachaufstau zu beseitigen und einen angemessenen Abflussquerschnitt wiederherzustellen. Durch die Beseitigung des Aufstaus wurden die Auswirkungen bei einem weiteren möglichen Versagen der in der Felswand verbliebenen labilen Gesteinsmassen deutlich reduziert. Insbesondere war kein Wasserschwall mehr zu befürchten. Weiterhin sorgte die Absenkung des Wasserspiegels für eine Reduzierung der Durchfeuchtung des Fußbereiches der labilen Gesteinsmassen und somit für eine Stabilisierung der Gesamtsituation.

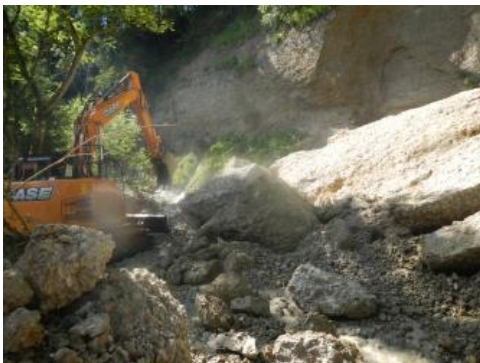
*Bagger beim Beräumen des Bachbettes*

Die Baggerarbeiten mussten im Gefahrenbereich vorgenommen werden und erfolgten daher unter ständiger Beobachtung der labilen Felsmassen durch das Bayerische Landesamt für Umwelt bzw. das LGRB. Auf Grundlage der übereinstimmenden Annahme, dass sich ein Versagen dieser großen Felsmassen zuvor durch kleine Bewegungen vorankündigt, wurde vor Beginn der Arbeiten im Fußbereich der labilen Gesteinsmassen ein Messprisma angebracht, mit dem mögliche Bewegungen durch Einsatzkräfte des Technischen Hilfswerks (THW) engmaschig (Sekunden) in hoher Messgenauigkeit (Submillimeter-Bereich) mittels Laserdistanzmesser überwacht wurden. Festgestellte Bewegungen hätten zu einer sofortigen Evakuierung der Arbeitsstelle geführt.

Die Arbeiten wurden am 30. Juni 2015 abgeschlossen. Der Abstau der Eschach sowie die durchgeführten Arbeiten führten zu keinen messbaren Bewegungen im Hangfußbereich.
