Ingenieurgeologie > Massenbewegungen > Steinschlag- bis Felssturzereignisse (Stürzen) > Felssturz Eschachtal, Isny

Felssturz Eschachtal, Isny

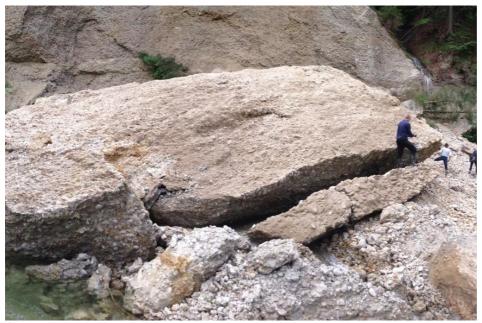
Sturzmasse im Bachbett der Eschach (Foto: WWA Kempten, 2015)

Sturzblock von insgesamt etwa 800 Kubikmeter blockiert den Abfluss der Eschach

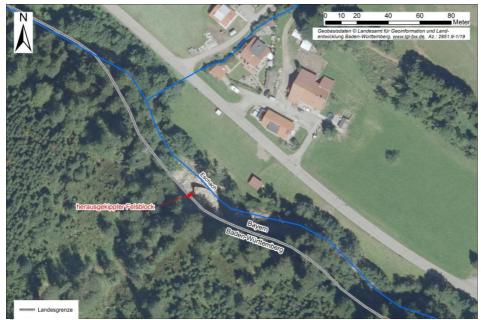
Übersicht des Schadensbereichs mit herausgekipptem Felsblock im Bachbett der Eschach und angrenzender Bebauung

Aufgrund der großen Masse des Sturzblockes von ca. 2000 t wurden beim Aufprall in das Bachbett der Eschach sowohl Wasser als auch Gestein bis zu 100 m weit heraus geschleudert. Dieser ausgelöste Steinschlag verursachte Schäden an der angrenzenden Wiese, aber auch an einer im Tal verlaufenden Kreisstraße (OA20, K8045) sowie an benachbarten Gebäuden und geparkten Fahrzeugen. Der im Bachbett liegen gebliebene Sturzblock staute die Eschach etwa 4 m auf und ließ somit einen rund 6 m breiten See entstehen.

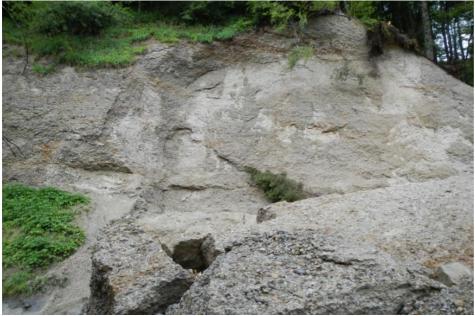
Die Bachböschung wird aus Gesteinen der ungefalteten, horizontal lagernden <u>Oberen Süßwassermolasse</u> (tOS) aufgebaut. Der Sturzkörper besteht aus einem kompakten Konglomerat, während darunter weniger verfestigte Konglomerate und Sandsteine sowie eine mehrere Meter mächtige Mergelsteinlage anstehen (Bayerisches Landesamt für Umwelt, 2015).

Felswand mit Ausbruchnische am baden-württembergischen Ufer der Eschach

Der Felsblock löste sich entlang einer hangparallelen Kluft (Entlastungskluft) und hinterließ eine ca. 25 m breite und bis zu 4 m tiefe Ausbruchnische. Durch die fortschreitende Verwitterung wurde der Fels entlang der Kluft aufgelockert und vermutlich durch erhöhte Kluftwasserdrücke aufgrund vermehrter Niederschläge der vorangegangenen Wochen aus der Wand herausgedrückt.

Ziel der durchgeführten Maßnahmen nach dem Felssturz war, den Eschachaufstau zu beseitigen und einen angemessenen Abflussquerschnitt wiederherzustellen. Durch die Beseitigung des Aufstaus wurden die Auswirkungen bei einem weiteren möglichen Versagen der in der Felswand verbliebenen labilen Gesteinsmassen deutlich reduziert. Insbesondere war kein Wasserschwall mehr zu befürchten. Weiterhin sorgte die Absenkung des Wasserspiegels für eine Reduzierung der Durchfeuchtung des Fußbereiches der labilen Gesteinsmassen und somit für eine Stabilisierung der Gesamtsituation.
