Felssturz Eschachtal, Isny

Ereignis

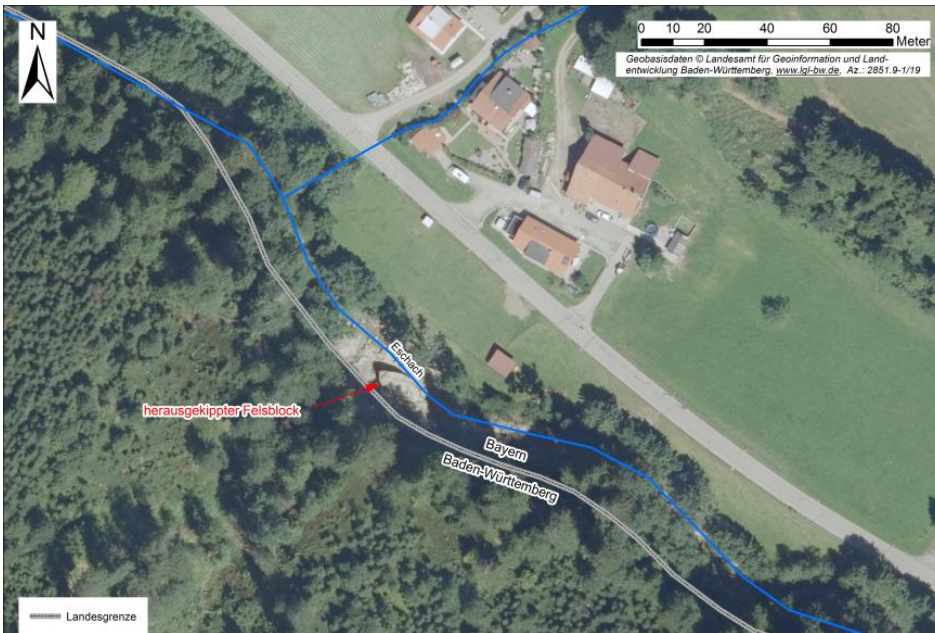
Übersicht des Schadensbereichs mit herausgekipptem Felsblock im Bachbett der Eschach und angrenzender Bebauung

Aufgrund der großen Masse des Sturzblockes von ca. 2000 t wurden beim Aufprall in das Bachbett der Eschach sowohl Wasser als auch Gestein bis zu 100 m weit heraus geschleudert. Dieser ausgelöste Steinschlag verursachte Schäden an der angrenzenden Wiese, aber auch an einer im Tal verlaufenden Kreisstraße (OA20, K8045) sowie an benachbarten Gebäuden und geparkten Fahrzeugen. Der im Bachbett liegende Sturzblock staute die Eschach etwa 4 m auf und ließ somit einen rund 6 m breiten See entstehen.

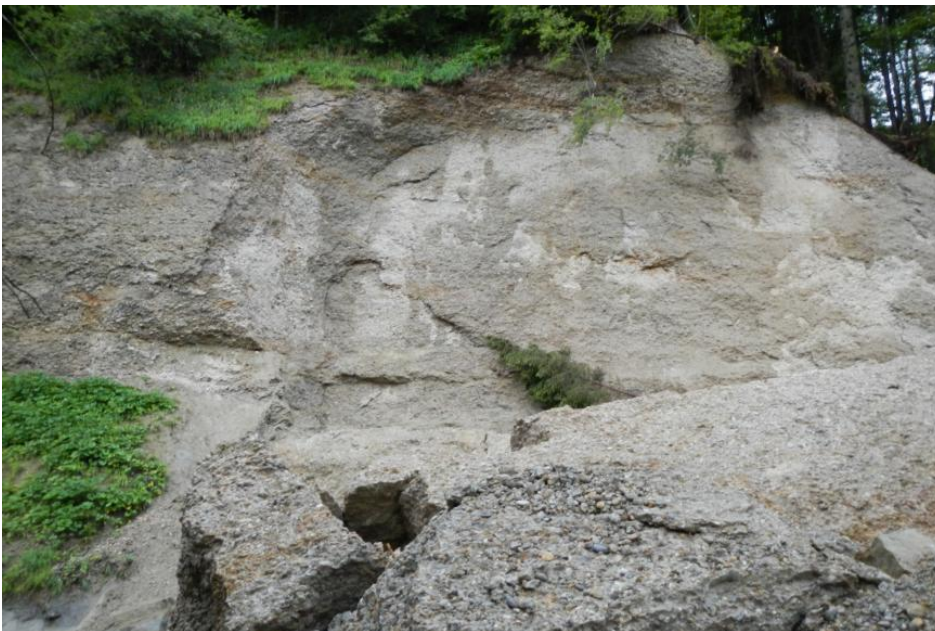
Felswand mit Ausbruchnische am baden-württembergischen Ufer der Eschach

Der Felsblock löste sich entlang einer hangparallelen Kluft (Entlastungskluft) und hinterließ eine ca. 25 m breite und bis zu 4 m tiefe Ausbruchnische. Durch die fortschreitende Verwitterung wurde der Fels entlang der Kluft aufgelockert und vermutlich durch erhöhte Kluftwasserdrücke aufgrund vermehrter Niederschläge der vorangegangenen Wochen aus der Wand herausgedrückt.
