Felssturz Eschachtal, Isny

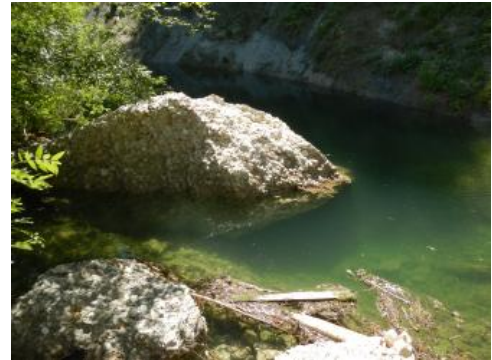
Aufgrund der großen Masse des Sturzblockes von ca. 2000 t wurden beim Aufprall in das Bachbett der Eschach sowohl Wasser als auch Gestein bis zu 100 m weit heraus geschleudert. Dieser ausgelöste Steinschlag verursachte Schäden an der angrenzenden Wiese, aber auch an einer im Tal verlaufenden Kreisstraße (OA20, K8045) sowie an benachbarten Gebäuden und geparkten Fahrzeugen. Der im Bachbett liegende Sturzblock staute die Eschach etwa 4 m auf und ließ somit einen rund 6 m breiten See entstehen.

Aufgestaute Eschach im Oberstrom des Schadensbereichs

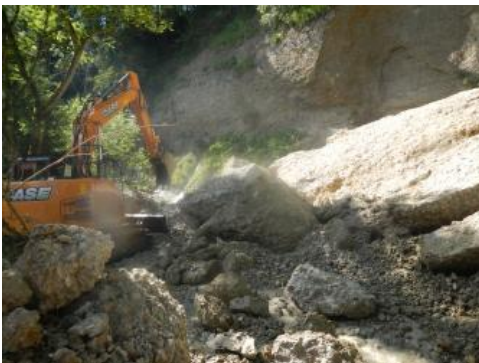
Bagger beim Beräumen des Bachbettes

Ziel der durchgeführten Maßnahmen nach dem Felssturz war, den Eschachaufstau zu beseitigen und einen angemessenen Abflussquerschnitt wiederherzustellen. Durch die Beseitigung des Aufstaus wurden die Auswirkungen bei einem weiteren möglichen Versagen der in der Felswand verbliebenen labilen Gesteinsmassen deutlich reduziert. Insbesondere war kein Wasserschwall mehr zu befürchten. Weiterhin sorgte die Absenkung des Wasserspiegels für eine Reduzierung der Durchfeuchtung des Fußbereiches der labilen Gesteinsmassen und somit für eine Stabilisierung der Gesamtsituation.

Die Baggerarbeiten mussten im Gefahrenbereich vorgenommen werden und erfolgten daher unter ständiger Beobachtung der labilen Felsmassen durch das Bayerische Landesamt für Umwelt bzw. das LGRB. Auf Grundlage der übereinstimmenden Annahme, dass sich ein Versagen dieser großen Felsmassen zuvor durch kleine Bewegungen vorankündigt, wurde vor Beginn der Arbeiten im Fußbereich der labilen Gesteinsmassen ein Messprisma angebracht, mit dem mögliche Bewegungen durch Einsatzkräfte des Technischen Hilfswerks (THW) engmaschig (Sekunden) in hoher Messgenauigkeit (Submillimeter-Bereich) mittels Laserdistanzmesser überwacht wurden. Festgestellte Bewegungen hätten zu einer sofortigen Evakuierung der Arbeitsstelle geführt.

Die Arbeiten wurden am 30. Juni 2015 abgeschlossen. Der Abstau der Eschach sowie die durchgeführten Arbeiten führten zu keinen messbaren Bewegungen im Hangfußbereich.
