Felssturz Eschachtal, Isny

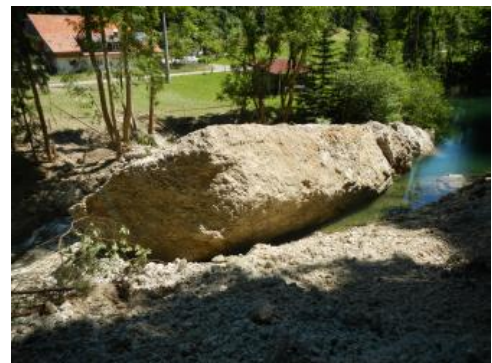
Sturzblock von insgesamt etwa 800 Kubikmeter blockiert den Abfluss der Eschach

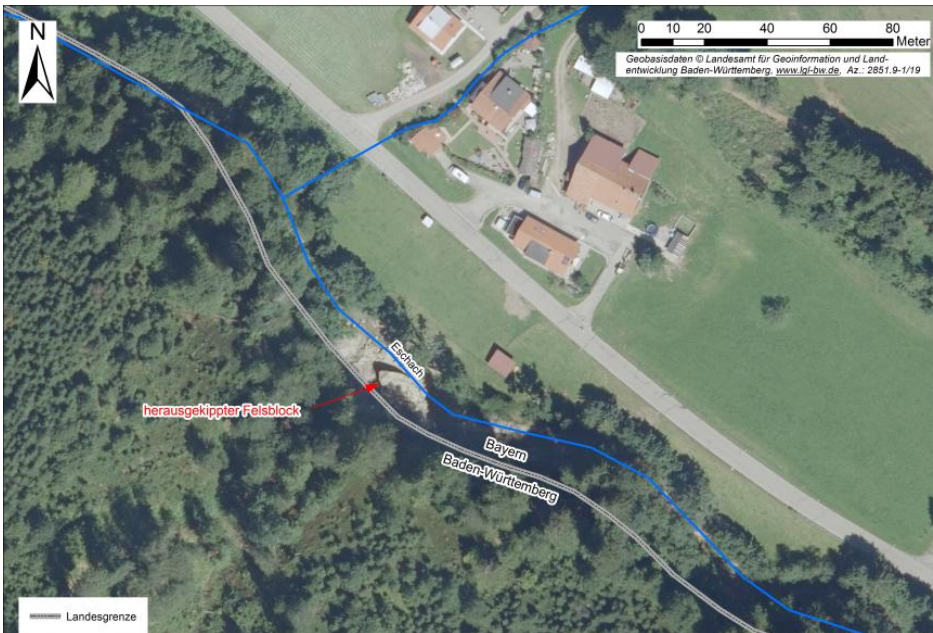
Übersicht des Schadensbereichs mit herausgekipptem Felsblock im Bachbett der Eschach und angrenzender Bebauung

Aufgrund der großen Masse des Sturzblockes von ca. 2000 t wurden beim Aufprall in das Bachbett der Eschach sowohl Wasser als auch Gestein bis zu 100 m weit heraus geschleudert. Dieser ausgelöste Steinschlag verursachte Schäden an der angrenzenden Wiese, aber auch an einer im Tal verlaufenden Kreisstraße (OA20, K8045) sowie an benachbarten Gebäuden und geparkten Fahrzeugen. Der im Bachbett liegende Sturzblock staute die Eschach etwa 4 m auf und ließ somit einen rund 6 m breiten See entstehen.
