Ingenieurgeologie › Massenbewegungen › Steinschlag- bis Felssturzereignisse (Stürzen) › Felssturz am Eichfelsen (nahe Beuron, Oberes Donautal)

Felssturz am Eichfelsen (nahe Beuron, Oberes Donautal)

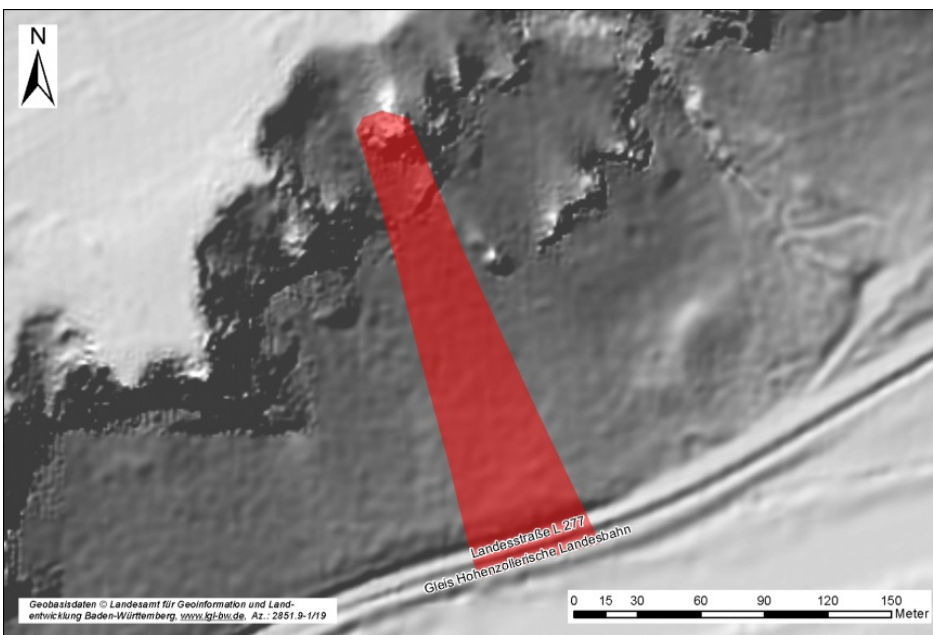
Am frühen Morgen des 09.03.1999 ging ein Felssturz an der Landesstraße L 277 zwischen Beuron und Langenhausen (ca. Station 0+200) nieder. Hierbei brach eine schätzungsweise 100 m³ umfassende Felsmasse (5 m x 10 m x 2 m) aus den Gesteinen des Unteren Massenkalkes (Oberjura) im nördlichsten Bereich des Eichfelsens aus einer Höhe von bis zu ca. 125 Höhenmeter über der L 277 aus. Die Felsmasse schlug am Steilwandfuß oberhalb des Waldes (ca. 110 Höhenmeter über der L 277) auf und zerbrach in mehrere große und kleine Bruchstücke. Die kleineren Bruchstücke (bis ca. 0,8–1,0 m Kantenlänge) blieben in der 35–40° geneigten bewaldeten Hangfläche liegen. Einige größere Blöcke (bis ca. 20 m³) sprangen in der bewaldeten Fläche talwärts, rissen dabei einige Bäume um und blieben letztendlich teilweise in einem älteren vorhandenen Steinschlagschutzzaun hängen. Allerdings durchschlugen bzw. übersprangen die zwei größten Blöcke (ca. 20 m³) den vorhandenen Steinschlagschutzzaun, wobei einer der Blöcke an der talseitigen Leitplanke der L 277 gestoppt wurde. Der zweite Block überwand jedoch die talseitige Leitplanke und rutschte in das Lichtraumprofil der parallel zur L 277 verlaufenden Gleisanlage der Hohenzollerischen Landesbahn. Der Sturzkörper wurde daraufhin von einem Zug, welcher nicht mehr rechtzeitig stoppen konnte, gestreift. Ein Personenschaden entstand dabei glücklicherweise nicht.

Übersichtsgrafik des Felssturzes mit ca. Prozessraum (rote Fläche)

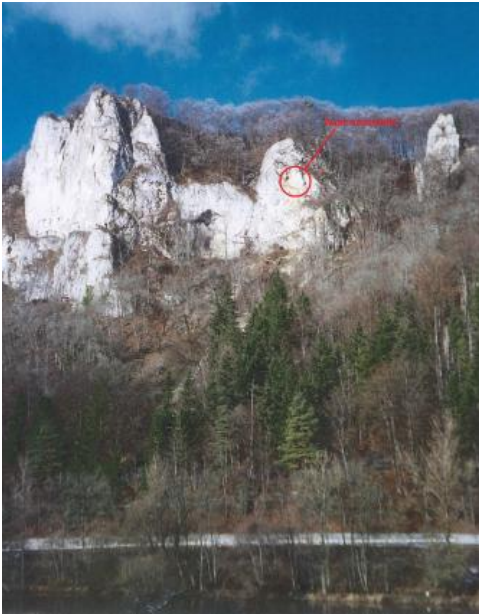
Übersichtsfoto der Ausbruchsstelle des Felssturzmateriels auf Höhe des Eichfelsens

Im Anschluss an das Felssturzeignis vom 09.03.1999 erfolgte eine Geländebegehung bzw. -durchsteigung von Mitarbeitern des LGRB. Dabei zeigte sich, dass die abgestürzte Felsmasse vor dem Sturzeignis offenbar im Fußbereich nur noch auf einem schmalen, schräg geneigten Felssims aufsaß. Die rückwärtige Ausbruchfläche verlief etwa parallel zur ehemaligen Felsoberfläche in bis zu ca. 2 m Tiefe. Humose Lehmeinschwemmungen auf der durch den Absturz freigelegten Ausbruchfläche lassen darauf schließen, dass sich die abgestürzte Felsmasse bereits vor geraumer Zeit vom rückwärtigen Mutterfels abgelöst hatte. Durch die Ablösung waren vermutlich kaum noch Materialbrücken zum Mutterfels vorhanden. Die vorherrschenden winterlichen Rahmenbedingungen aus Kluftwasserdruck (hydrostatischer Druck) und Eisdruck (Frostsprengung) reichten aus, um die Gesamtstandfestigkeit der Felsmasse soweit herabzusetzen, dass die Felspartie abstürzte.

Es wurde zunächst empfohlen, die Ausbruchsstelle und das Umfeld von einer Fachfirma durchsteigen und beräumen zu lassen. In diesem Zusammenhang wurde es auch als notwendig erachtet, eine benachbarte, große, absturzgefährdete Felsscheibe bzw. einen Felsblock mittels Felsnägeln zu sichern. Weitere kleinere aufgelockerte Bereiche sollten entweder durch schonenden Abtrag entfernt oder mittels Spritzbeton (Spritzbetonschale oder -unterfütterung) gesichert werden.

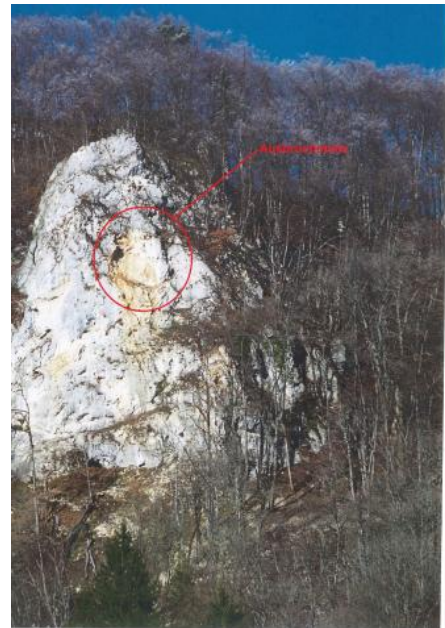
Detailfoto der Ausbruchsstelle des Felssturzmateriels auf Höhe des Eichfelsens
