Ingenieurgeologie > Massenbewegungen > Steinschlag- bis Felssturzereignisse (Stürzen) > Felssturz am Eichfelsen (nahe Beuron, Oberes Donautal)

Felssturz am Eichfelsen (nahe Beuron, Oberes Donautal)

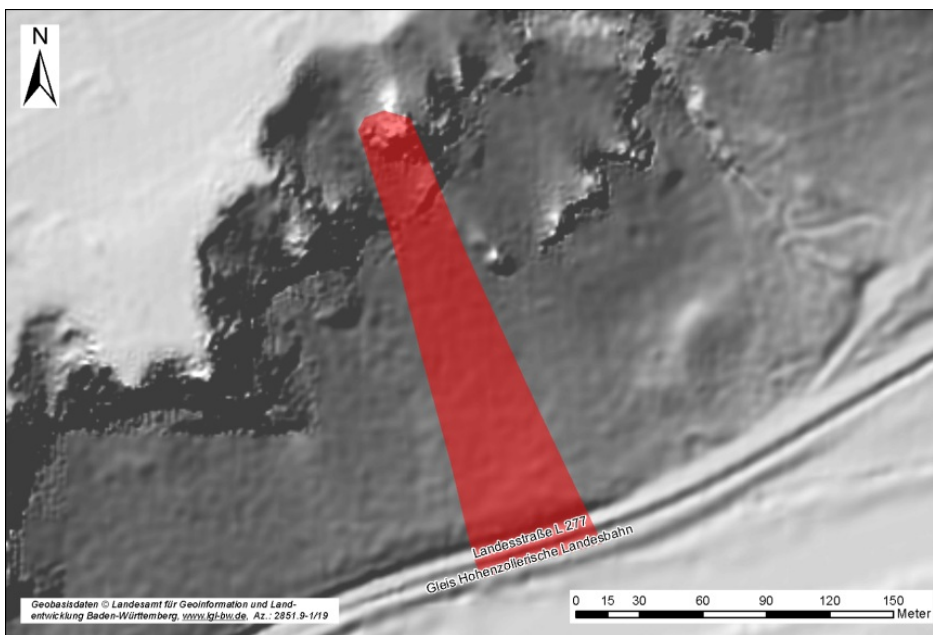
Am frühen Morgen des 09.03.1999 ging ein Felssturz an der Landesstraße L 277 zwischen Beuron und Langenbrunn (ca. Station 0+200) nieder. Hierbei brach eine schätzungsweise 100 m³ umfassende Felsmasse (5 m x 10 m x 2 m) aus den Gesteinen des Unteren Massenkalkes (Oberjura) im nördlichsten Bereich des Eichfelsens aus einer Höhe von bis zu ca. 125 Höhenmeter über der L 277 aus. Die Felsmasse schlug am Steilwandfuß oberhalb des Waldes (ca. 110 Höhenmeter über der L 277) auf und zerbrach in mehrere große und kleine Bruchstücke. Die kleineren Bruchstücke (bis ca. 0,8–1,0 m Kantenlänge) blieben in der 35–40° geneigten bewaldeten Hangfläche liegen. Einige größere Blöcke (bis ca. 20 m³) sprangen in der bewaldeten Fläche talwärts, rissen dabei einige Bäume um und blieben letztendlich teilweise in einem älteren vorhandenen Steinschlagschutzzaun hängen. Allerdings durchschlugen bzw. übersprangen die zwei größten Blöcke (ca. 20 m³) den vorhandenen Steinschlagschutzzaun, wobei einer der Blöcke an der talseitigen Leitplanke der L 277 gestoppt wurde. Der zweite Block überwand jedoch die talseitige Leitplanke und rutschte in das Lichtraumprofil der parallel zur L 277 verlaufenden Gleisanlage der Hohenzollerischen Landesbahn. Der Sturzkörper wurde daraufhin von einem Zug, welcher nicht mehr rechtzeitig stoppen konnte, gestreift. Ein Personenschaden entstand dabei glücklicherweise nicht.

Übersichtsgrafik des Felssturzes mit ca. Prozessraum (rote Fläche)
