## Felssturz am Eichfelsen (nahe Beuron, Oberes Donautal)

Am frühen Morgen des 09.03.1999 ging ein Felssturz an der Landesstraße L 277 zwischen Beuron und Langenbrunn (ca. Station 0+200) nieder. Hierbei brach eine schätzungsweise  $100 \text{ m}^3$  umfassende Felssmasse ( $5 \text{ m} \times 10 \text{ m} \times 2 \text{ m}$ ) aus den Gesteinen des Unteren Massenkalkes (Oberjura) im nördlichsten Bereich des Eichfelsens aus einer Höhe von bis zu ca. 125 Höhenmeter über der L 277 aus. Die Felssmasse schlug am Steilwandfuß oberhalb des Waldes (ca. 110 Höhenmeter über der L 277) auf und zerbrach in mehrere große und kleine Bruchstücke. Die kleineren Bruchstücke (bis ca. 0,8–1,0 m Kantenlänge) blieben in der  $35\text{--}40^\circ$  geneigten bewaldeten Hangfläche liegen. Einige größere Blöcke (bis ca.  $20 \text{ m}^3$ ) sprangen in der bewaldeten Fläche talwärts, rissen dabei einige Bäume um und blieben letztendlich teilweise in einem älteren vorhandenen Steinschlagschutzaun hängen. Allerdings durchschlugen bzw. übersprangen die zwei größten Blöcke (ca.  $20 \text{ m}^3$ ) den vorhandenen Steinschlagschutzaun, wobei einer der Blöcke an der talseitigen Leitplanke der L 277 gestoppt wur

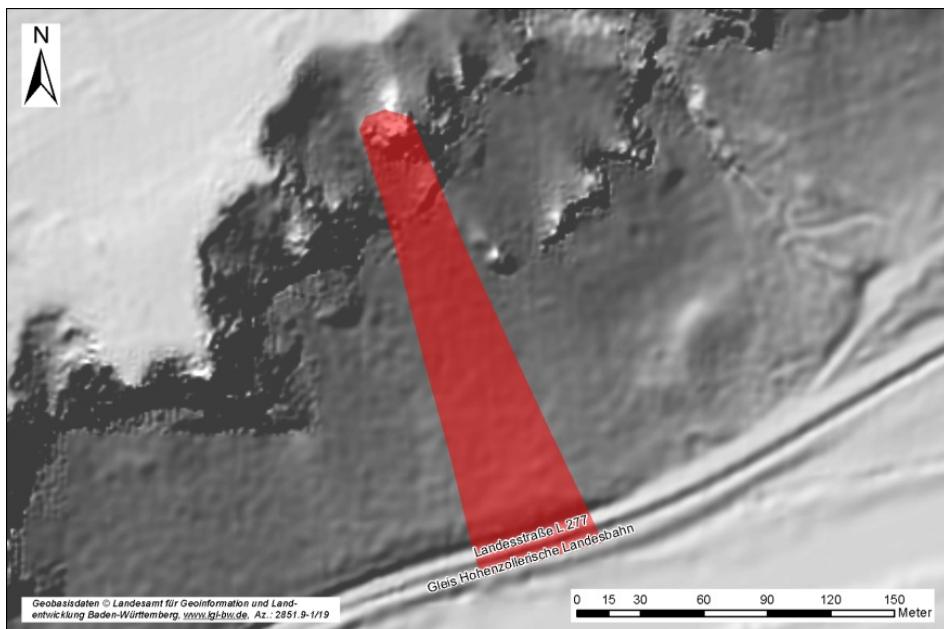
Übersichtsgrafik des Felssturzes mit ca. Prozessraum (rote Fläche)

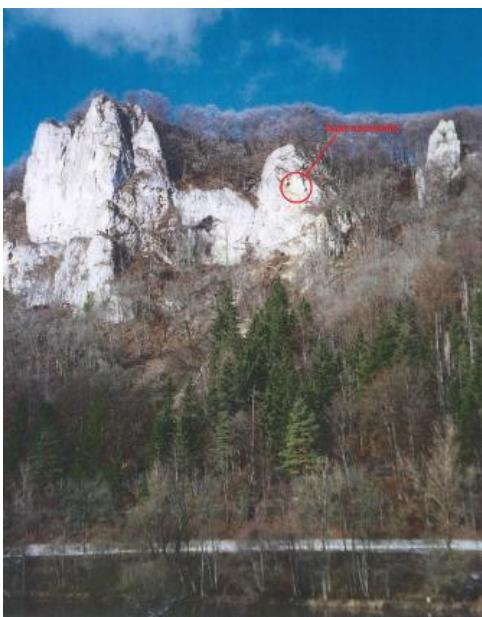
*Übersichtsfoto der Ausbruchsstelle des Felssturzmaterials auf Höhe des Eichfelsens*

Im Anschluss an das Felssturzereignis vom 09.03.1999 erfolgte eine Geländebegehung bzw. -durchsteigung von Mitarbeitern des LGRB. Dabei zeigte sich, dass die abgestürzte Felssmasse vor dem Sturzereignis offenbar im Fußbereich nur noch auf einem schmalen, schräg geneigten Felssims aufsaß. Die rückwärtige Ausbruchfläche verlief etwa parallel zur ehemaligen Felsoberfläche in bis zu ca. 2 m Tiefe. Humose Lehmeinschwemmungen auf der durch den Absturz freigelegten Ausbruchfläche lassen darauf schließen, dass sich die abgestürzte Felssmasse bereits vor geraumer Zeit vom rückwärtigen Mutterfels abgelöst hatte. Durch die Ablösung waren vermutlich kaum noch Materialbrücken zum Mutterfels vorhanden. Die vorherrschenden winterlichen Rahmenbedingungen aus Kluftwasserdruk (hydrostatischer Druck) und Eisdruck (Frostspaltung) reichten aus, um die Gesamtstandfestigkeit der Felssmasse soweit herabzusetzen, dass die Felsspartie abstürzte.

Es wurde zunächst empfohlen, die Ausbruchsstelle und das Umfeld von einer Fachfirma durchsteigen und beräumen zu lassen. In diesem Zusammenhang wurde es auch als notwendig erachtet, eine benachbarte, große, absturzgefährdete Felsscheibe bzw. einen Felsblock mittels Felsnägeln zu sichern. Weitere kleinere aufgelockerte Bereiche sollten entweder durch schonenden Abtrag entfernt oder mittels Spritzbeton (Spritzbetonschale oder -unterfütterung) gesichert werden.

Die großen in der Geröllhalde unterhalb der Felswand liegenden oder zum Liegen gekommenen Fels-Einzelblöcke sollten zudem entfernt werden, um eine zusätzliche Gefährdung durch ein Abrutschen dieser Blöcke zu verhindern.

Der beschädigte Steinschlagschutzaun war wieder instand zu setzen. Zur temporären Sicherung wurde empfohlen, einige Baumstämme quer zum Hang zu legen, um eventuell abgehendes kleineres Geröllmaterial abzufangen. Zudem war nach der Instandsetzung des Zaunes drauf zu achten, dass keine umfallenden Bäume den Zaun niederdrücken und diesen somit in seiner Funktion beeinträchtigen können.

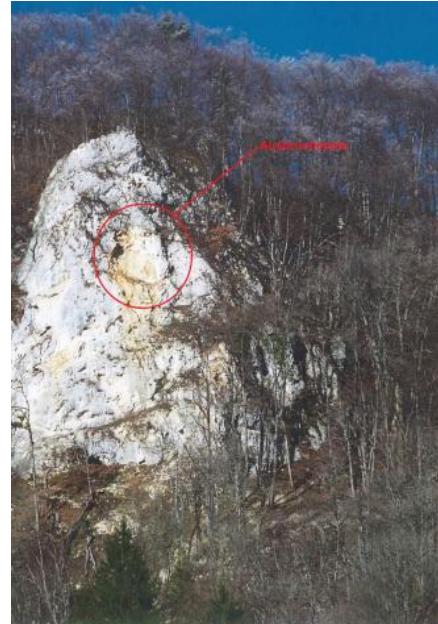
*Detailfoto der Ausbruchsstelle des Felssturzmaterials auf Höhe des Eichfelsens*
