## Felssturz am Eichfelsen (nahe Beuron, Oberes Donautal)

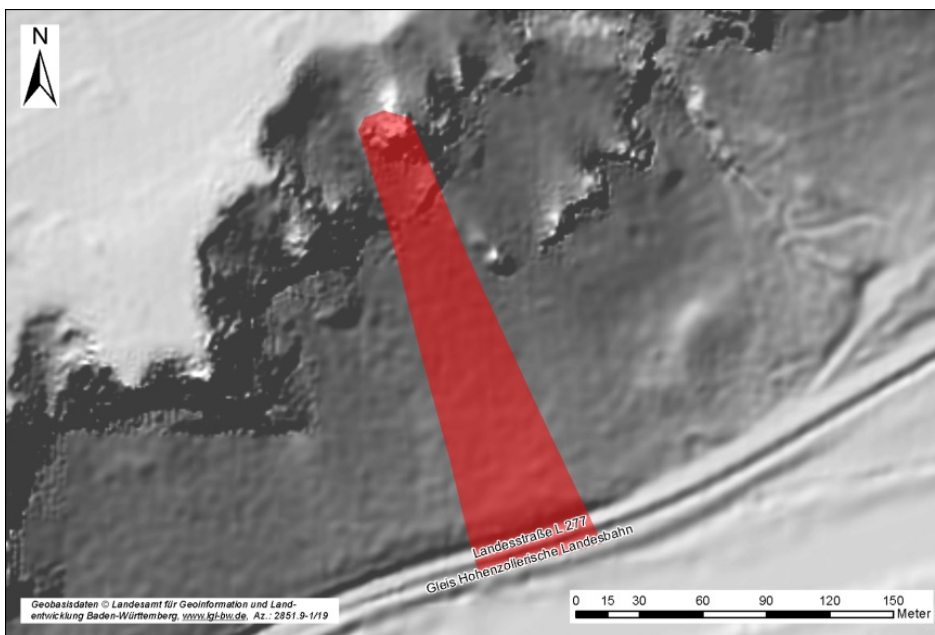
Am frühen Morgen des 09.03.1999 ging ein Felssturz an der Landesstraße L 277 zwischen Beuron und Langenbrunn (ca. Station 0+200) nieder. Hierbei brach eine schätzungsweise 100 m<sup>3</sup> umfassende Felsmasse (5 m x 10 m x 2 m) aus den Gesteinen des Unteren Massenkalkes (Oberjura) im nördlichsten Bereich des Eichfelsens aus einer Höhe von bis zu ca. 125 Höhenmeter über der L 277 aus. Die Felsmasse schlug am Steilwandfuß oberhalb des Waldes (ca. 110 Höhenmeter über der L 277) auf und zerbrach in mehrere große und kleine Bruchstücke. Die kleineren Bruchstücke (bis ca. 0,8–1,0 m Kantenlänge) blieben in der 35–40° geneigten bewaldeten Hangfläche liegen. Einige größere Blöcke (bis ca. 20 m<sup>3</sup>) sprangen in der bewaldeten Fläche talwärts, rissen dabei einige Bäume um und blieben letztendlich teilweise in einem älteren vorhandenen Steinschlagschutzzaun hängen. Allerdings durchschlugen bzw. übersprangen die zwei größten Blöcke (ca. 20 m<sup>3</sup>) den vorhandenen Steinschlagschutzzaun, wobei einer der Blöcke an der talseitigen Leitplanke der L 277 gestoppt wurde. Der zweite Block überwand jedoch die talseitige Leitplanke und rutschte in das Lichtraumprofil der parallel zur L 277 verlaufenden Gleisanlage der Hohenzollerischen Landesbahn. Der Sturzkörper wurde daraufhin von einem Zug, welcher nicht mehr rechtzeitig stoppen konnte, gestreift. Ein Personenschaden entstand dabei glücklicherweise nicht.

Übersichtsgrafik des Felssturzes mit ca. Prozessraum (rote Fläche)

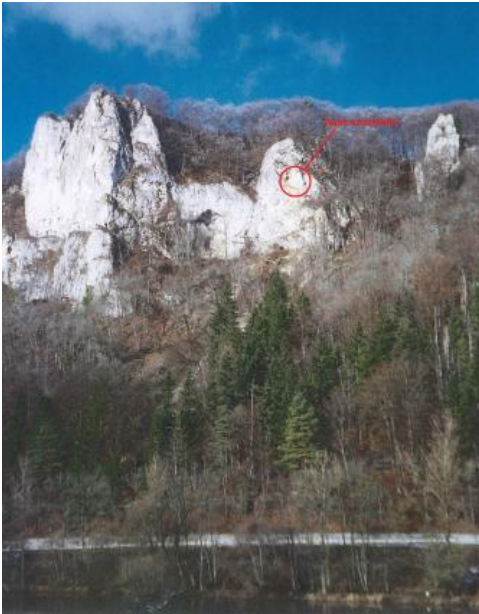
Übersichtsfoto der Ausbruchsstelle des Felssturzmateriels auf Höhe des Eichfelsens

Im Anschluss an das Felssturzeignis vom 09.03.1999 erfolgte eine Geländebegehung bzw. -durchsteigung von Mitarbeitern des LGRB. Dabei zeigte sich, dass die abgestürzte Felsmasse vor dem Sturzeignis offenbar im Fußbereich nur noch auf einem schmalen, schräg geneigten Felssims aufsaß. Die rückwärtige Ausbruchfläche verlief etwa parallel zur ehemaligen Felsoberfläche in bis zu ca. 2 m Tiefe. Humose Lehmeinschwemmungen auf der durch den Absturz freigelegten Ausbruchfläche lassen darauf schließen, dass sich die abgestürzte Felsmasse bereits vor geraumer Zeit vom rückwärtigen Mutterfels abgelöst hatte. Durch die Ablösung waren vermutlich kaum noch Materialbrücken zum Mutterfels vorhanden. Die vorherrschenden winterlichen Rahmenbedingungen aus Kluftwasserdruck (hydrostatischer Druck) und Eisdruck (Frostsprengung) reichten aus, um die Gesamtstandfestigkeit der Felsmasse soweit herabzusetzen, dass die Felspartie abstürzte.

Es wurde zunächst empfohlen, die Ausbruchsstelle und das Umfeld von einer Fachfirma durchsteigen und beräumen zu lassen. In diesem Zusammenhang wurde es auch als notwendig erachtet, eine benachbarte, große, absturzgefährdete Felsscheibe bzw. einen Felsblock mittels Felsnägeln zu sichern. Weitere kleinere aufgelockerte Bereiche sollten entweder durch schonenden Abtrag entfernt oder mittels Spritzbeton (Spritzbetonschale oder -unterfütterung) gesichert werden.

Die großen in der Geröllhalde unterhalb der Felswand liegenden oder zum Liegen gekommenen Fels-Einzelblöcke sollten zudem entfernt werden, um eine zusätzliche Gefährdung durch ein Abrutschen dieser Blöcke zu verhindern.

Der beschädigte Steinschlagschutzzaun war wieder instand zu setzen. Zur temporären Sicherung wurde empfohlen, einige Baumstämme quer zum Hang zu legen, um eventuell abgehendes kleineres Geröllmaterial abzufangen. Zudem war nach der Instandsetzung des Zaunes drauf zu achten, dass keine umfallenden Bäume den Zaun niederdrücken und diesen somit in seiner Funktion beeinträchtigen können.

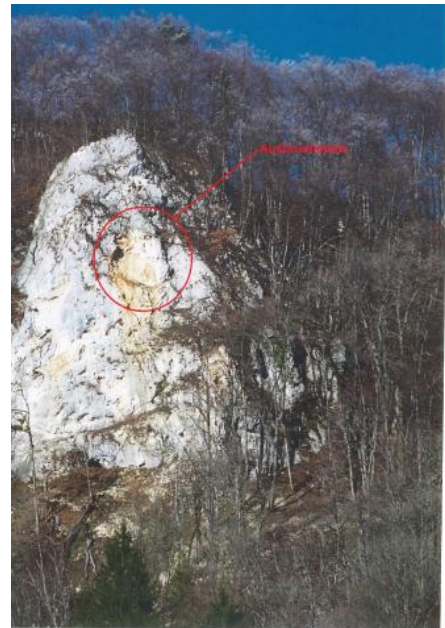
Detailfoto der Ausbruchsstelle des Felssturzmateriels auf Höhe des Eichfelsens
