Felssturz am Plettenberg bei Ratshausen

Ereignis

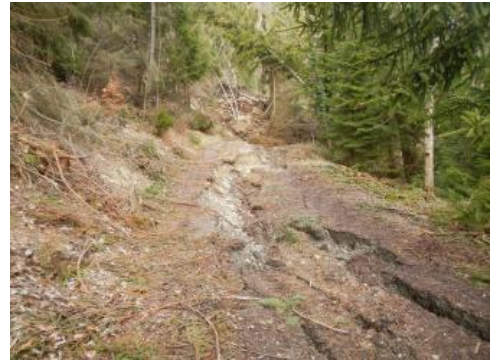
Durch den impulsartigen Niedergang der Felsmassen kam es im Aufschlagsbereich zu einer teilweisen (Re-)Mobilisierung alter Rutschmassen, die in einer rinnenförmigen Struktur auf einer Länge von ca. 90 m talwärts geglitten sind. In diesem ca. 35° steilen Bereich ist die Rutschmasse geringmächtig resp. die Rutschung flachgründig und lokal mit Blockschutt der hangseitigen Felswand durchsetzt. Talseits hat sich westlich daran anschließend eine bis zu 50 m lange Abrisskante gebildet, entlang derer der Forstweg in mehreren Leisten treppenartig um bis ca. 0,5–1,0 m abgesackt war. Insgesamt umfasst dieser untere, mittelgründige Rutschbereich ein ca. 20° geneigtes und somit deutlich flacheres Gebiet von ca. 80 m x 50 m mit mehr oder weniger deutlichen Anzeichen frischer Deformationen und Zugspalten innerhalb der mächtigeren Lockergesteinsbedeckung.

Frische Abrisskante im Forstweg

Nach Abwägung der wirtschaftlichen und kommunalen Bedeutung des Forstwegs sowie der zu erwartenden Instandsetzungskosten wurden seitens der Gemeinde Ratshausen entschieden, den Forstweg im Gefährdungsbereich dauerhaft abzusperren.

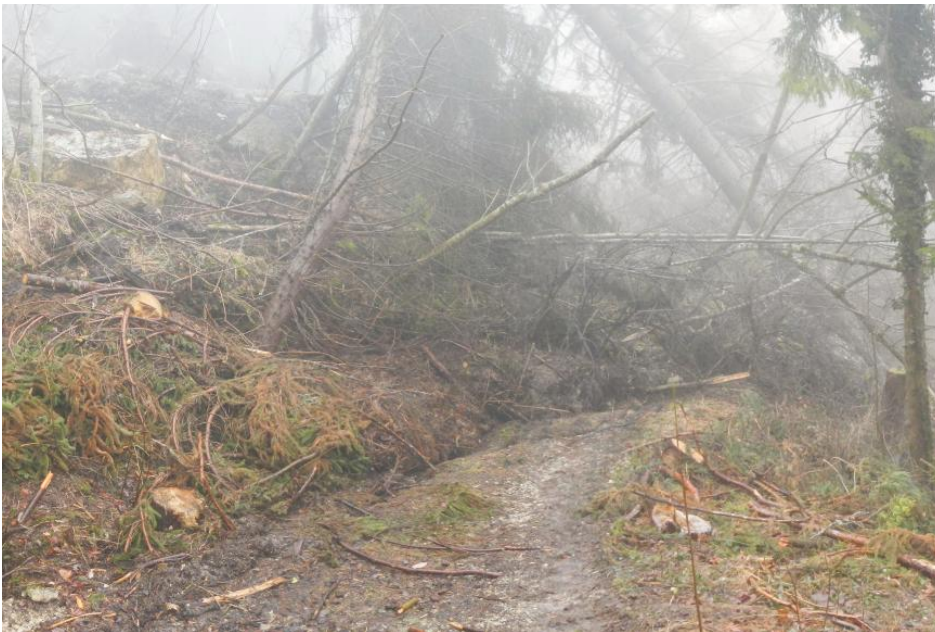
Verschütteter Forstweg
