Felssturz am Plettenberg bei Ratshausen

Ereignis

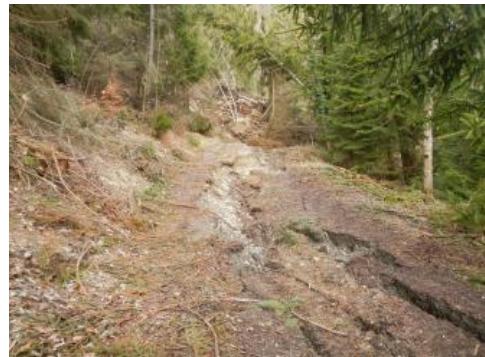
Durch den impulsartigen Niedergang der Felssmassen kam es im Aufschlagsbereich zu einer teilweisen (Re-)Mobilisierung alter Rutschmassen, die in einer rinnenförmigen Struktur auf einer Länge von ca. 90 m talwärts gegliitten sind. In diesem ca. 35° steilen Bereich ist die Rutschmasse geringmächtig resp. die Rutschung flachgründig und lokal mit Blockschutt der hangseitigen Felswand durchsetzt. Talseits hat sich westlich daran anschließend eine bis zu 50 m lange Abrisskante gebildet, entlang derer der Forstweg in mehreren Leisten treppenartig um bis ca. 0,5–1,0 m abgesackt war. Insgesamt umfasst dieser untere, mittelgründige Rutschbereich ein ca. 20° geneigtes und somit deutlich flacheres Gebiet von ca. 80 m x 50 m mit mehr oder weniger deutlichen Anzeichen frischer Deformationen und Zugspalten innerhalb der mächtigeren Lockergesteinsbedeckung.

Frische Abrisskante im Forstweg

Nach Abwägung der wirtschaftlichen und kommunalen Bedeutung des Forstwegs sowie der zu erwartenden Instandsetzungskosten wurden seitens der Gemeinde Ratshausen entschieden, den Forstweg im Gefährdungsbereich dauerhaft abzusperren.

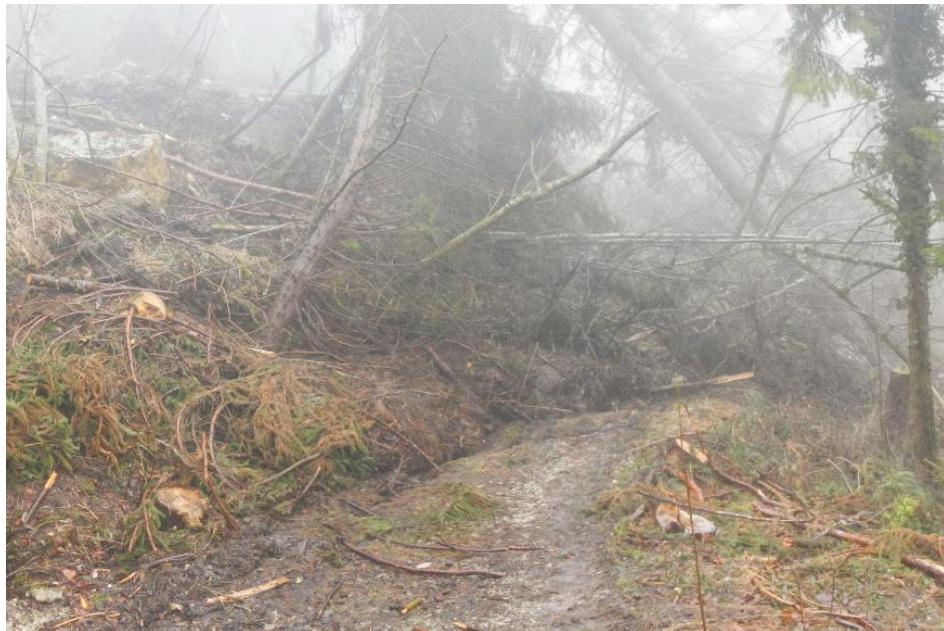
Verschütteter Forstweg
