## Felssturz am Plettenberg bei Ratshausen

### Ereignis

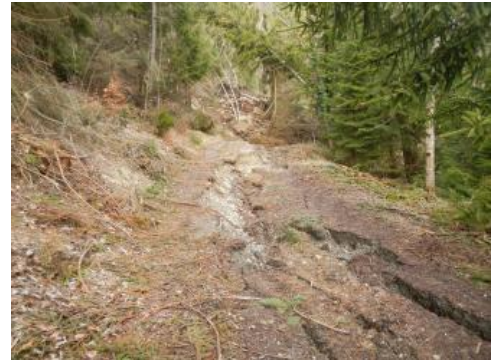
Durch den impulsartigen Niedergang der Felsmassen kam es im Aufschlagsbereich zu einer teilweisen (Re-)Mobilisierung alter Rutschmassen, die in einer rinnenförmigen Struktur auf einer Länge von ca. 90 m talwärts geglitten sind. In diesem ca. 35° steilen Bereich ist die Rutschmasse geringmächtig resp. die Rutschung flachgründig und lokal mit Blockschutt der hangseitigen Felswand durchsetzt. Talseits hat sich westlich daran anschließend eine bis zu 50 m lange Abrisskante gebildet, entlang derer der Forstweg in mehreren Leisten treppenartig um bis ca. 0,5–1,0 m abgesackt war. Insgesamt umfasst dieser untere, mittelgründige Rutschbereich ein ca. 20° geneigtes und somit deutlich flacheres Gebiet von ca. 80 m x 50 m mit mehr oder weniger deutlichen Anzeichen frischer Deformationen und Zugspalten innerhalb der mächtigeren Lockergesteinsbedeckung.

*Frische Abrisskante im Forstweg*

Nach Abwägung der wirtschaftlichen und kommunalen Bedeutung des Forstwegs sowie der zu erwartenden Instandsetzungskosten wurden seitens der Gemeinde Ratshausen entschieden, den Forstweg im Gefährdungsbereich dauerhaft abzusperren.

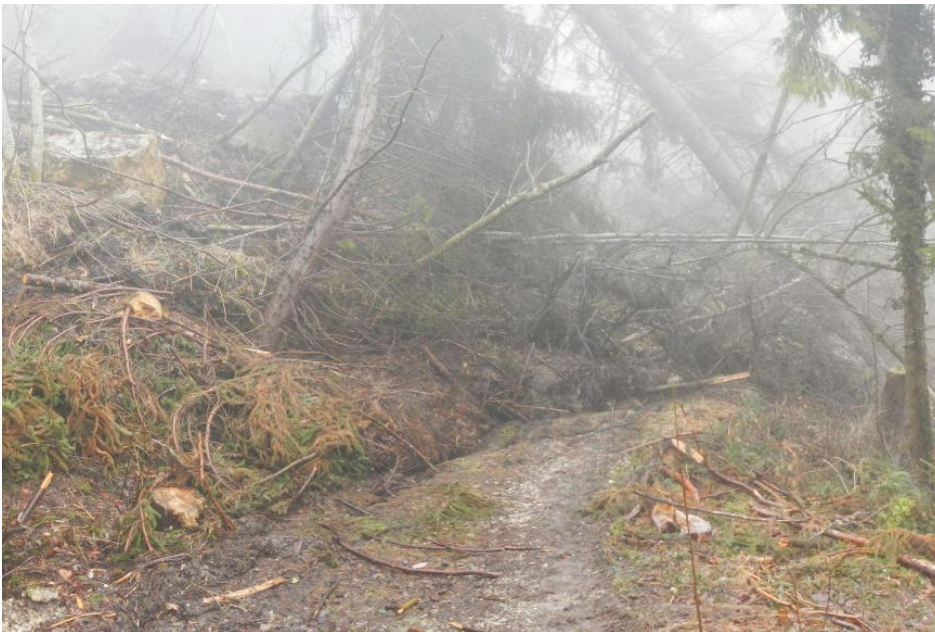
*Verschütteter Forstweg*
