## Felssturz Ammerbuch-Breitenholz

### Hergang des Ereignisses

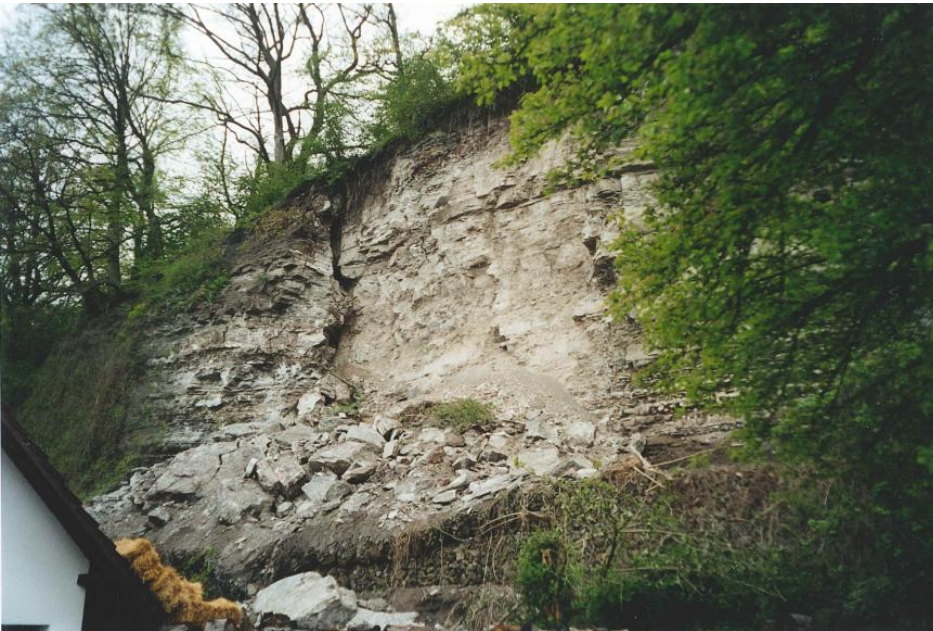
Am frühen Morgen des 05.05.2002 ereignete sich am Ostrand der Gemeinde Ammerbuch-Breitenholz unmittelbar hinter einem Wohngebäude in der Steilwand eines ehemaligen Steinbruchs ein Felssturz, bei dem sich  $\geq 100 \text{ m}^3$  Felsmaterial der Grabfeld-Formation (Mittelkeuper) abgelöst haben. Dem Schadensereignis ist nach Angabe des Ortsbaumeisters bereits am 24.04.2002 der Ausbruch einer Wandschale im selben Bereich vorausgegangen, unmittelbar nachdem Schuttmassen am Wandfuß der Steilwand durch Gemeindearbeiter entfernt worden waren.

Etwa drei Viertel der Sturzmasse wurde von einer 1991 hinter dem Wohngebäude errichteten Gabionenmauer aufgefangen. Die übrige Sturzmasse ist über den verfüllten Auffangraum hinweg gerutscht und kam hinter einem Brennholzstapel zur Ruhe. Das Wohngebäude wurde durch den Felssturz nicht beschädigt, ein Personenschaden entstand glücklicherweise nicht.

Ausgebrochene Felswand

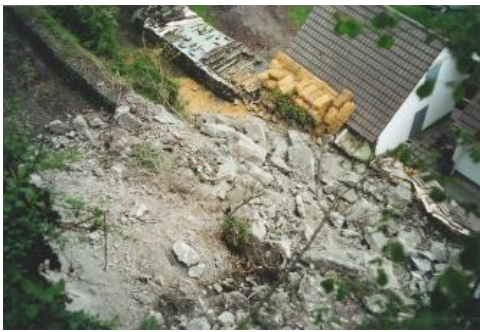
Schadensbild hinter der Wohnbebauung

Im Zuge der Sofortmaßnahmen erfolgte nach der Evakuierung zunächst eine umgehende Sicherung des Wohngebäudes durch einen umfangreichen, bis zum Dachtrauf reichenden Strohballenverbau. Anschließend wurden die Sturzmassen sukzessive entfernt sowie am Nord- und Südrand der Ausbruchsstelle Reste der nach dem Felssturz verbliebenen Wandschale abgetragen.

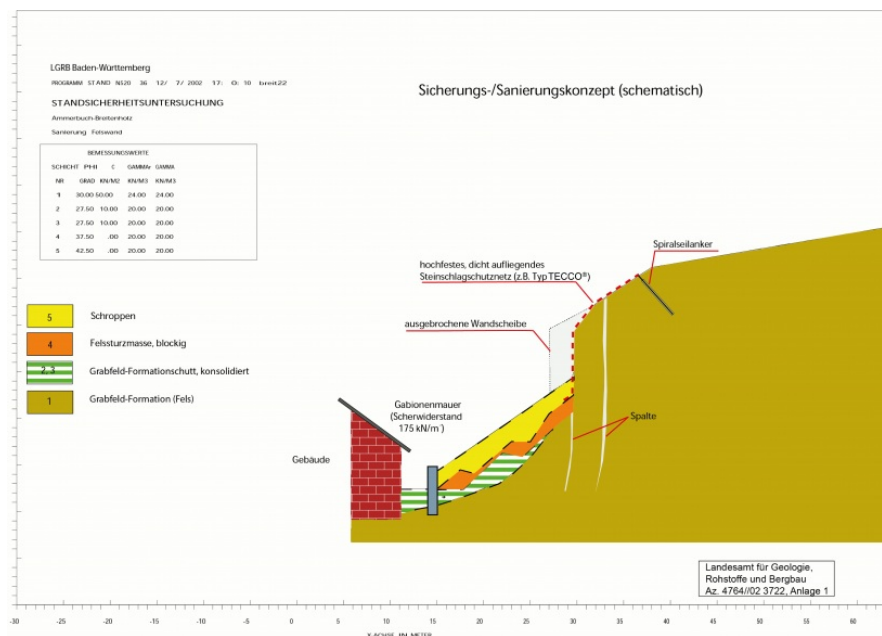
Schematische Darstellung des Sicherungs-/Sanierungskonzepts

Zum Schutz gegen rückschreitende Erosion sowie gegen den Absturz einer weiteren großvolumigen Felscheibe durch Kippen wurde empfohlen, einen Stützkeil aus Kalkschropfenmaterial anzuschütten, der die unteren zwei Drittel der bisherigen freien Wandhöhe (gemessen ab Hauseingang) abstützt. Der Stützkeil wird talseitig von einer statisch bemessenen 2 m hohen Gabionenmauer gesichert. Da nach der Ausbildung des Stützkeils kein Auffangraum mehr vorhanden war, wurde der obere, freie Wandabschnitt mit einem hochscherfesten Stahldrahtgeflecht dauerhaft gesichert. Die Befestigung des Stahldrahtgeflechts erfolgte mittels mit Spiralseilanker rückverankerter Trage seile und einer Systemvernagelung des Stahldrahtgeflechts nach Angabe des Systemherstellers. Die Standsicherheit des Stützkeils für tiefliegende Gleitflächen (mit Fußpunkt unterhalb und oberhalb der Gabionenmauer wurde nachgewiesen und empfohlen, den Stützkeil an ausgewählten Objektpunkten in jährlichem Abstand auf etwaige Verformungen geodätisch zu überwachen.
