## Blockschlag in Ammerbuch-Reusten

#### Hergang des Ereignisses

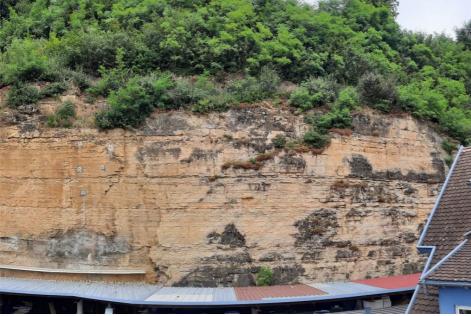
Ausschnittsweise Ansicht der ausgeführten Sicherungsmaßnahmen

- 1. Der stark aufgelockerte nordwestliche Bereich der ehemaligen Steinbruchwand wurde mit einem hochfesten, kraftschlüssig verankerten Drahtnetzverbau gesichert.
- 2. Der Fußbereich der Ausbruchsstelle sowie die überhängenden Felsbänke im südöstlichen Bereich des Grundstücks wurden nach Verlegen einer ausreichenden Kluftwasserdrainage mittels einer vernagelten, bewehrten Spritzbetonknagge kraftschlüssig unterfüttert.
- 3. Unmittelbar oberhalb der Steilböschung wurde ein niedrigenergetischer Steinschlagschutzzaun (Ösenankerzaun) erstellt.
