## Blockschlag in Ammerbuch-Reusten

### Hergang des Ereignisses

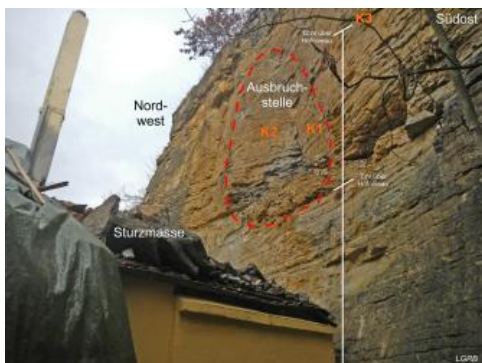
Genaue Lage der Ausbruchsstelle

Nach Geländebefund hat sich in etwa 7 m Höhe eine etwa 5 m hohe, bis 2 m breite und durchschnittlich 0,5 m mächtige Felsschale abgelöst (Gesamtvolumen ca. 5 m<sup>3</sup>). Die Felsschale war rückwärtig durch persistente Klufflächen vom übrigen Felsverband abgetrennt und verfügte offensichtlich nur noch im Fußbereich über kleinere Materialbrücken. Im durch den Absturz freiliegenden Fußbereich war mergeliges Feinmaterial der früheren Kluffüllung sowie ein insgesamt mergeliges Kalksteinband sichtbar. Es kann deshalb davon ausgegangen werden, dass die Felsschale sich bereits seit langem in einem labilen Gleichgewichtszustand befand und es durch auftretenden Kluffwasserdruck der vorangegangenen, anhaltenden Niederschläge zum Versagen der Felsschale kam. Aus der Geometrie der Böschung und dem Verschnitt mit den großen Klufflächen (K1 bis K3) ergibt sich der Hinweis auf einen aus der Wandtiefe ausgebrochenen tetraedrischen Felskörper, welcher im Vorfeld des Sturzereignisses vermutlich nicht unmittelbar als absturzgefährdeter Felskörper wahrnehmbar war.

Kinematisch handelte es sich bei dem Felssturz um ein „Kippen“ (Rotation, Fußlager als Drehpunkt), wobei die Sturzmasse nahezu vollständig auf dem Terrassendach des Wohngebäudes zu liegen kam und nur geringere Mengen in den Arbeitsraum (Zwischengang zwischen ehemaliger Steinbruchwand und Gebäude) gelangten.

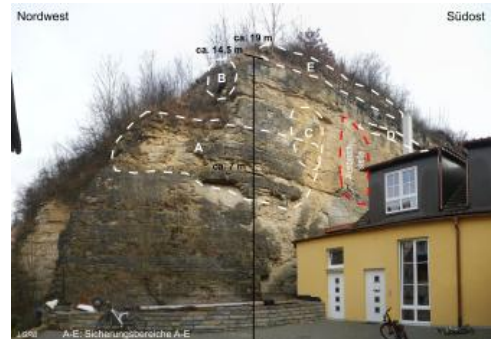
Bei genauerer Begutachtung der übrigen Felswand des ehemaligen Steinbruchs wurden noch weitere Bereiche erkannt, von denen eine erhöhte Gefährdung ausgeht. Es handelt sich dabei insbesondere um

- stark aufgelockerte, gebräuche Felspartien an der nordwestlichen Ecke der Steinbruchwand (A),
- einen in der nordwestlichen Böschungskrone sichtbaren Felsblock (B),
- eine angerissene große Kluftscheibe nordwestlich der aktuellen Ausbruchsstelle (C)
- Felsbänke südöstlich der aktuellen Ausbruchsstelle, die nach Auswitterung weicher Mergellagen hohlkehlenartig überhängend sind (D) sowie
- ein aufgelockertes Felsband im Kronenbereich der ehemaligen Steinbruchwand, von dem ebenfalls eine diffuse Stein- bis Blockschlaggefährdung für das Grundstück ausgehen kann (E).

Übersichtsaufnahme von Westen in Blickrichtung der Ausbruchsstelle

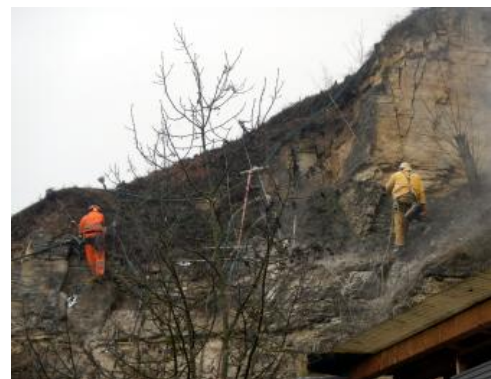
Arbeiten während Erstellung der Sicherungsmaßnahmen

- Erweiterung des Betretungsverbots auf alle Gefahrenbereiche
- Entfernen der Sturzmassen vom Terrassendach nach Sicherstellung eines ausreichenden Arbeitsschutzes gegen weiteren Steinschlag
- Herstellen eines temporären Prallschutzes für das Gebäude
- Durchsteigen der gesamten ehemaligen Steinbruchwand und des oberen Felsenkranzes durch eine Felsicherungs-Fachfirma mit dem Ziel, alle fraglichen Partien auf Verbandsfestigkeit zu prüfen und ggf. lose oder lockere Felsfragmente zu beräumen sowie Ausstocken des Bewuchses in der gesamten Felsböschung

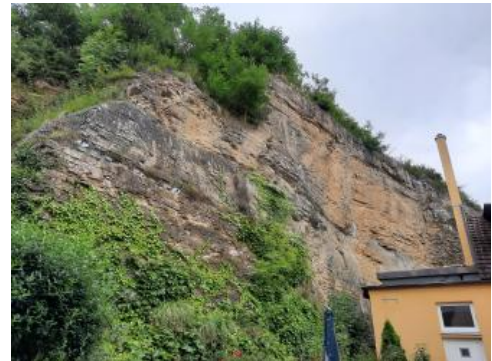
*Ausschnittsweise Ansicht der ausgeführten Sicherungsmaßnahmen*

1. Der stark aufgelockerte nordwestliche Bereich der ehemaligen Steinbruchwand wurde mit einem hochfesten, kraftschlüssig verankerten Drahtnetzverbau gesichert.
2. Der Fußbereich der Ausbruchsstelle sowie die überhängenden Felsbänke im südöstlichen Bereich des Grundstücks wurden nach Verlegen einer ausreichenden Kluftwasserdrainage mittels einer vernagelten, bewehrten Spritzbetonknagge kraftschlüssig unterfüttert.
3. Unmittelbar oberhalb der Steilböschung wurde ein niedrigenergetischer Steinschlagschutzzaun (Ösenankerzaun) erstellt.

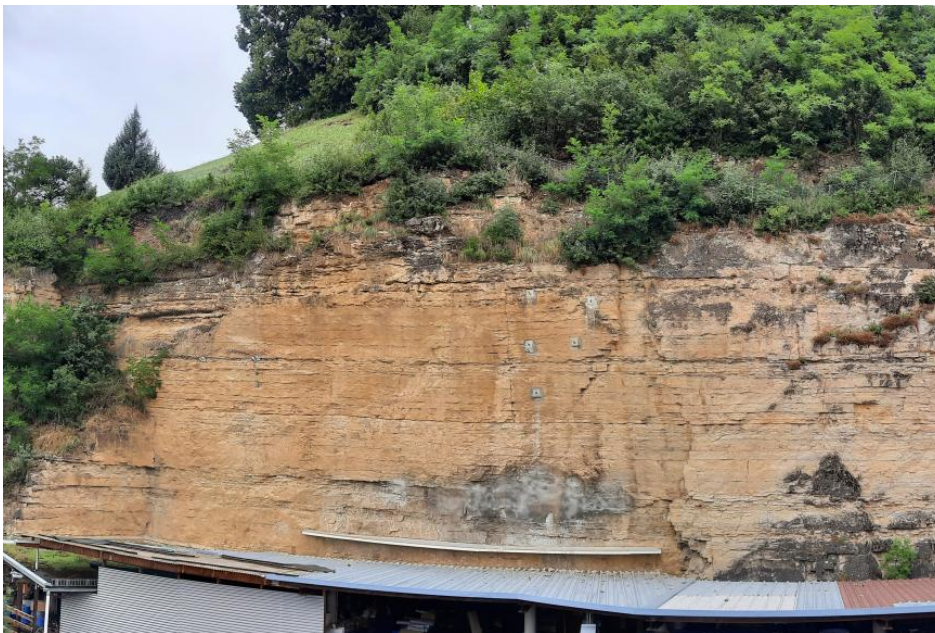
*Ausschnittsweise Ansicht der ausgeführten Sicherungsmaßnahmen*
