## Felssturz Wehratal

### Ereignis

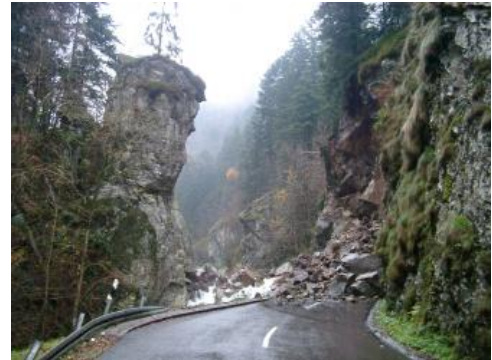
Am 07. November 2002 ereignete sich im Wehratal (Südschwarzwald) an der Landesstraße L 148 zwischen Wehr (Wehrabecken) und Au (Wehratalsäge) ein Felssturz. Etwa 1000 m<sup>3</sup> Gesteinsmaterial löste sich aus der südöstlich aufragenden Felswand am „Hirschsprung“ und verschüttete die Landesstraße und das Bachbett der Wehra.

Sturzmassen auf der L 148, Lkr. Waldshut

Nach dem Felssturzereignis von 2002 wurden zunächst die Sturzmassen beräumt. Der Felsen, von dem der Felssturz ausging, wurde mittels Spritzbetonplomben und einer Vernagelung mit Nagellängen von 4–6 m gesichert. Zur Vorbeugung gegen weitere Felsabgänge in diesem Talbereich wurde die Standsicherheit der Talwände auf einer Länge von 6 km entlang der L 148 eingehend geprüft, wobei vor allem auf die Kluftstellung, den Verband der Kluftkörper mit dem Muttergestein, die Wasserführung, die Vegetation und das Alter früher abgestürzter Felsbrocken (Bemoosung) geachtet wurde. Dem lokal sehr unterschiedlichen Steinschlag- und Felssturzrisiko entsprechend kamen unterschiedliche Sicherungsmaßnahmen zum Einsatz. Hierzu gehören vor allem die Abtragung labiler Felsmassen, ihre Sicherung durch 2–8 m lange Felsnägel, Unterfütterungen (Spritzbetonknagge) oder das Auftragen von vernageltem, bewehrtem Spritzbeton. An einem instabilen Felsturm am Hirschsprungfelsen (gegenüber dem Felssturzfels von 2002) wurde eine geodätische Überwachung angeordnet, um durch regelmäßige Einmessung von Festpunkten kleine Bewegungsbeträge rechtzeitig zu erkennen.

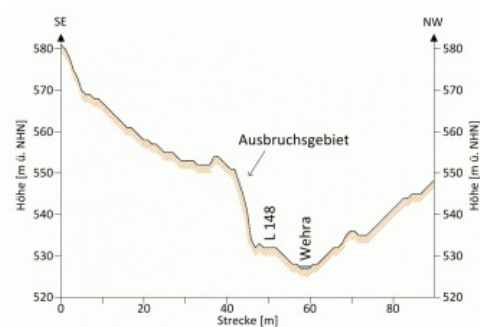
Höhenprofil am „Hirschsprung“ nach dem amtlichen DGM
