## Schlammstromartige Böschungsrutschung an der A98 bei Orsingen-Nenzingen

### Ereignis

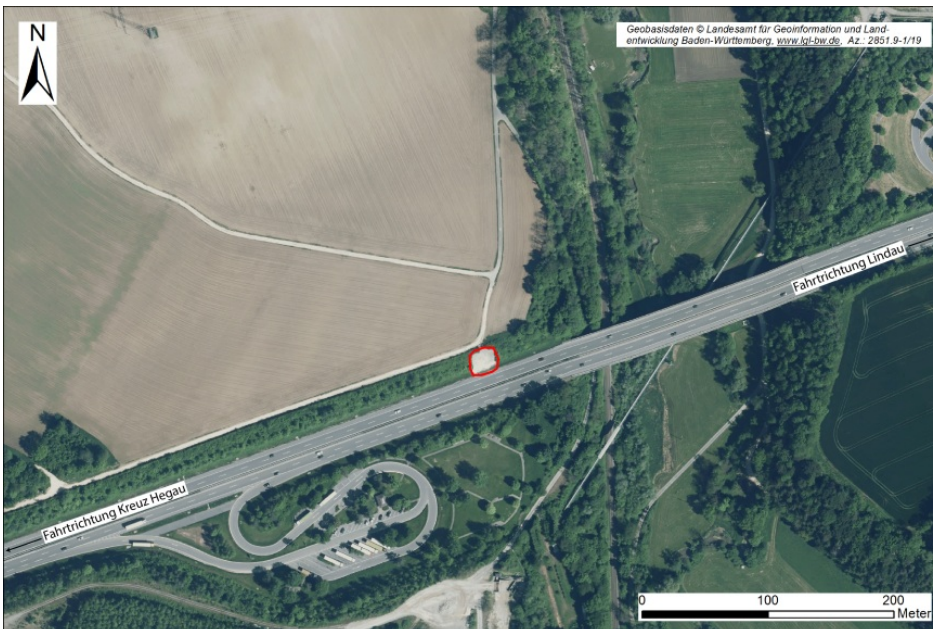
Übersichtsgrafik mit Schadensbereich (rot umrandet)

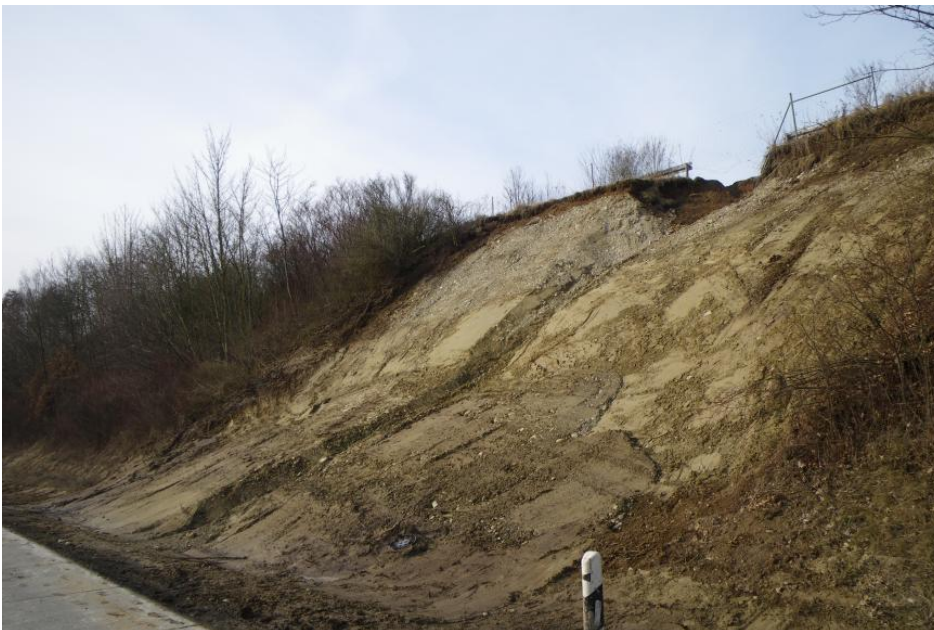
*Temporäre Reprofilierung der Böschung am 26.01.2009*

Im Anschluss mussten am Morgen des Folgetages (Samstag, 24.01.2009) an der Ostseite des Abrissgebiets noch weitere 30 m<sup>3</sup> abrutschende und abrutschgefährdete Lockergesteinsmassen mittels Teleskop-Bagger abgetragen und durch eine Böschungsreprofilierung erste Stabilisierungsmaßnahmen des Böschungskörpers durchgeführt werden. Diese bestanden in einer Abrundung der übersteilten Abrisskante der Rutschung sowie dem Entfernen von randlich stehenden, in den Abriss hineinragenden Bäumen.

Da die endgültigen Sicherungsmaßnahmen nicht unmittelbar nach den Sofortmaßnahmen erfolgen konnten, wurde zur geordneten Abführung von anfallendem Oberflächenwasser eine temporäre Entwässerungsrinne von der Böschungskrone zum Böschungsfuß modelliert, über die anfallendes Oberflächenwasser schadlos in die Streckenentwässerung der A98 abgeleitet wurde. Der Böschungsfuß wurde temporär durch eine etwa 3 m hohe, flach geneigte Vorschüttung aus schluffigem Sand und Kies stabilisiert. Nach Abschluss dieser Maßnahme konnte die A98 in Fahrtrichtung Autobahnkreuz Hegau am Samstagnachmittag wieder einspurig mit Geschwindigkeitsbeschränkung für den Verkehr freigegeben werden.

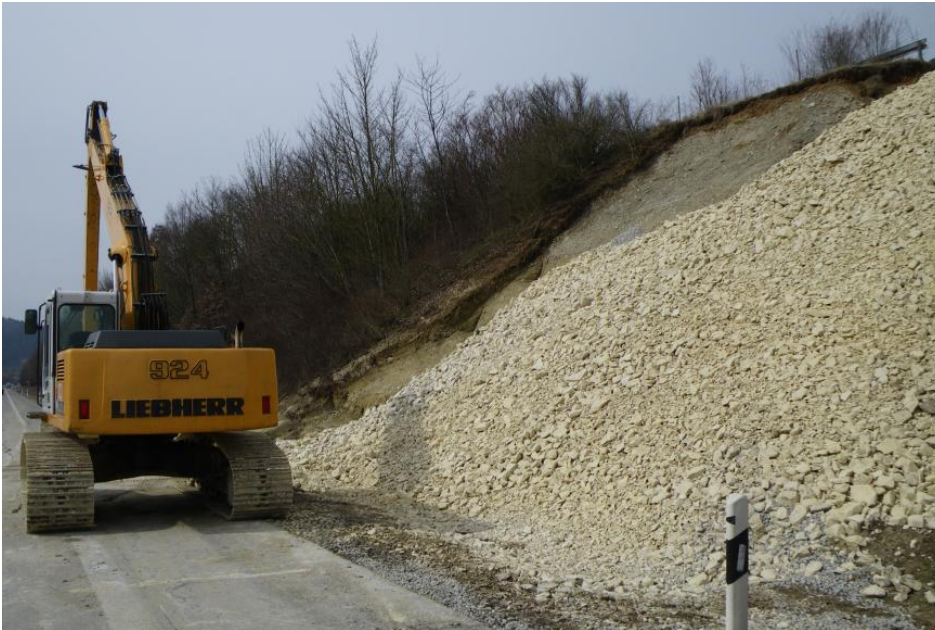
*Abschließende Wiederaufbaumaßnahmen der Böschung am 17.03.2009*

Da die o. g. Maßnahmen allein zur temporären Sicherung der Böschung vorgesehen waren, hat das LGRB abschließende Wiederaufbaumaßnahmen für die Böschung empfohlen. Diese Maßnahmen bestanden zunächst aus dem Einbau einer Filterschicht aus reibungsbegabtem und verwitterungsbeständigem Material (z. B. Schroppen, gebrochener Grobschotter o. ä.) an der Böschungsoberfläche. Zur Realisierung einer kraftschlüssigen Verbindung der Filterschicht mit dem Böschungsuntergrund sollte deren Aufstandsfläche abgetrept hergestellt werden. Die Plattformen der Abtreppungen waren in einem leichten Gefälle in Richtung des Böschungsfußes herzustellen. In Bereichen mit stärker aufgeweichtem Bodenmaterial wurde der Einbau von Sickerstützscheiben in einem lateralen Abstand von ca. 5 m empfohlen.

Als weitere Maßnahme sollte der bestehende Abfanggraben oberhalb der Böschung im Schadensbereich ausgebaut werden, um zuströmendes Wasser schadlos aus der Böschung über eine dauerhafte Wasserführung (Rohr, Raugerinne, Halbschale [tech.]) in die Streckenentwässerung der A98 zu leiten.

Die empfohlenen Maßnahmen wurden im März 2009 umgesetzt. Danach konnten die restlichen Beschränkungen wieder aufgehoben werden.
