Ingenieurgeologie > Massenbewegungen > Murgangähnliche Ereignisse (Fließen) > Schlammstromartige Böschungsrutschung an der A98 bei Orsingen-Nenzingen

Schlammstromartige Böschungsrutschung an der A98 bei Orsingen-Nenzingen

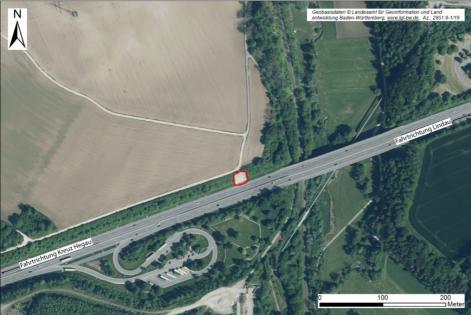
Übersichtsgrafik mit Schadensbereich (rot umrandet)

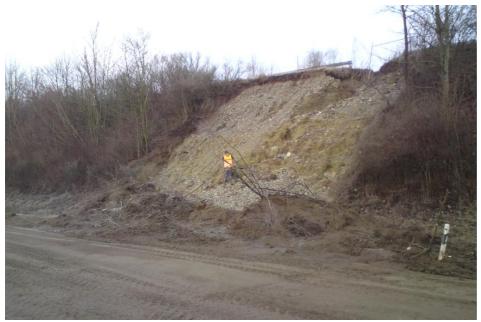
Bei dem Schadensereignis handelte es sich um eine spontane, wassergesättigte oberflächennahe Rutschung der natürlichen Verwitterungsauflage auf rund 14 m Breite, ca. 16 m Länge sowie etwa 0,5–1 m Tiefe. Der daraus hervorgehende Schlammstrom ergoss sich bis auf die gegenüberliegende Fahrbahnseite und beschädigte mehrere Fahrzeuge. Nachströmendes Wasser schnitt sich nach Abrutschen der Böschungsoberfläche erosiv in den Untergrund ein und schuf in der Böschungskrone eine etwa 2 m tiefe und 3 m breite Rinnenstruktur.

Abgerutschte Böschung an der A98 bei Orsingen-Nenzingen mit erosiv entstandener Rinnenstruktur im Bereich der Böschungskrone am Morgen des 24.01.2009

Als Ursache für die schlammstromartige Böschungsrutschung ist der konzentrierte Abfluss von Oberflächenwasser aufgrund der o. g. Topographie in Richtung des schadhaften Böschungsabschnittes zu nennen. Das Oberflächenwasser konnte nach starkem Dauerregen aufgrund der vorangehenden langen Frostperiode nicht in den Untergrund versickern und strömte der Schadstelle zu. Durch das über die Böschung strömende Wasser fand eine Aufsättigung des Porenraums und ein Aufweichen bzw. Verbreien der bindigen Verwitterungsschicht statt. Durch die Aufsättigung des Bodens nahm dessen Raumgewicht zu und gleichzeitig die Scherfestigkeit dieser Deckschichten ab. Damit einhergehend nahmen der Porenwasserdruck sowie der Strömungsdruck und somit die treibenden Kräfte zu. Dies führte zur Ausbildung einer Gleitfläche an der Basis der wassergesättigten Verwitterungsschicht und letztendlich zum Abrutschen des Schichtpaketes.

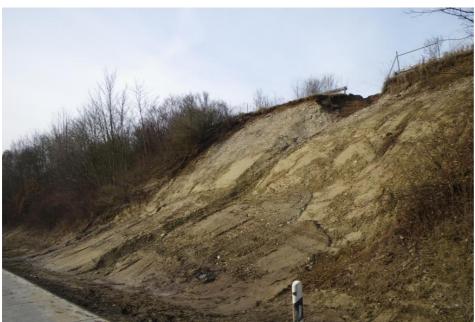
Temporäre Reprofilierung der Böschung am 26.01.2009

Im Anschluss mussten am Morgen des Folgetages (Samstag, 24.01.2009) an der Ostseite des Abrissgebiets noch weitere 30 m³ abrutschende und abrutschgefährdete Lockergesteinsmassen mittels Teleskop-Bagger abgetragen und durch eine Böschungsreprofilierung erste Stabilisierungsmaßnahmen des Böschungskörpers durchgeführt werden. Diese bestanden in einer Ausrundung der übersteilten Abrisskante der Rutschung sowie dem Entfernen von randlich stehenden, in den Abriss hineinragenden Bäumen.

Da die endgültigen Sicherungsmaßnahmen nicht unmittelbar nach den Sofortmaßnahmen erfolgen konnten, wurde zur geordneten Abführung von anfallendem Oberflächenwasser eine temporäre Entwässerungsrinne von der Böschungskrone zum Böschungsfuß modelliert, über die anfallendes Oberflächenwasser schadlos in die Streckenentwässerung der A98 abgeleitet wurde. Der Böschungsfuß wurde temporär durch eine etwa 3 m hohe, flach geneigte Vorschüttung aus schluffigem Sand und Kies stabilisiert. Nach Abschluss dieser Maßnahme konnte die A98 in Fahrtrichtung Autobahnkreuz Hegau am Samstagnachmittag wieder einspurig mit Geschwindigkeitsbeschränkung für den Verkehr freigegeben werden.

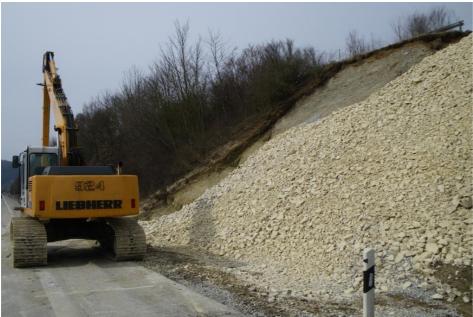
Abschließende Wiederaufbaumaßnahmen der Böschung am 17.03.2009

Da die o. g. Maßnahmen allein zur temporären Sicherung der Böschung vorgesehen waren, hat das LGRB abschließende Wiederaufbaumaßnahmen für die Böschung empfohlen. Diese Maßnahmen bestanden zunächst aus dem Einbau einer Filterschicht aus reibungsbegabtem und verwitterungsbeständigem Material (z. B. Schroppen, gebrochener Grobschotter o. ä.) an der Böschungsoberfläche. Zur Realisierung einer kraftschlüssigen Verbindung der Filterschicht mit dem Böschungsuntergrund sollte deren Aufstandsfläche abgetreppt hergestellt werden. Die Plattformen der Abtreppungen waren in einem leichten Gefälle in Richtung des Böschungsfußes herzustellen. In Bereichen mit stärker aufgeweichtem Bodenmaterial wurde der Einbau von Sickerstützscheiben in einem lateralen Abstand von ca. 5 m empfohlen.

Als weitere Maßnahme sollte der bestehende Abfanggraben oberhalb der Böschung im Schadensbereich ausgebaut werden, um zuströmendes Wasser schadlos aus der Böschung über eine dauerhafte Wasserführung (Rohr, Raugerinne, Halbschale [tech.]) in die Streckenentwässerung der A98 zu leiten.

Die empfohlenen Maßnahmen wurden im März 2009 umgesetzt. Danach konnten die restlichen Beschränkungen wieder aufgehoben werden.
