## Schlammstromartige Böschungsrutschung an der A98 bei Orsingen-Nenzingen

## Schadensereignis und Ursache

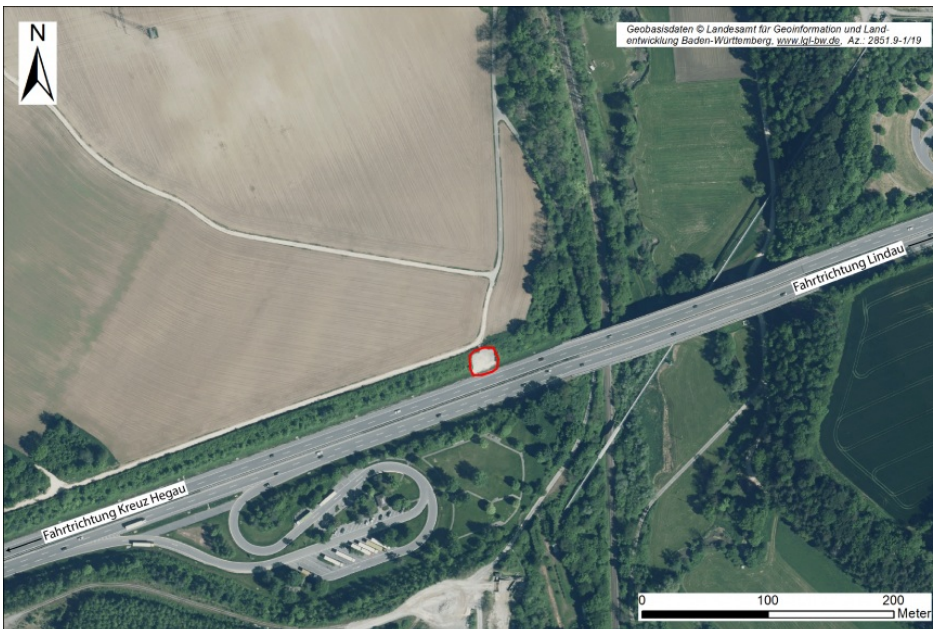
Übersichtsgrafik mit Schadensbereich (rot umrandet)

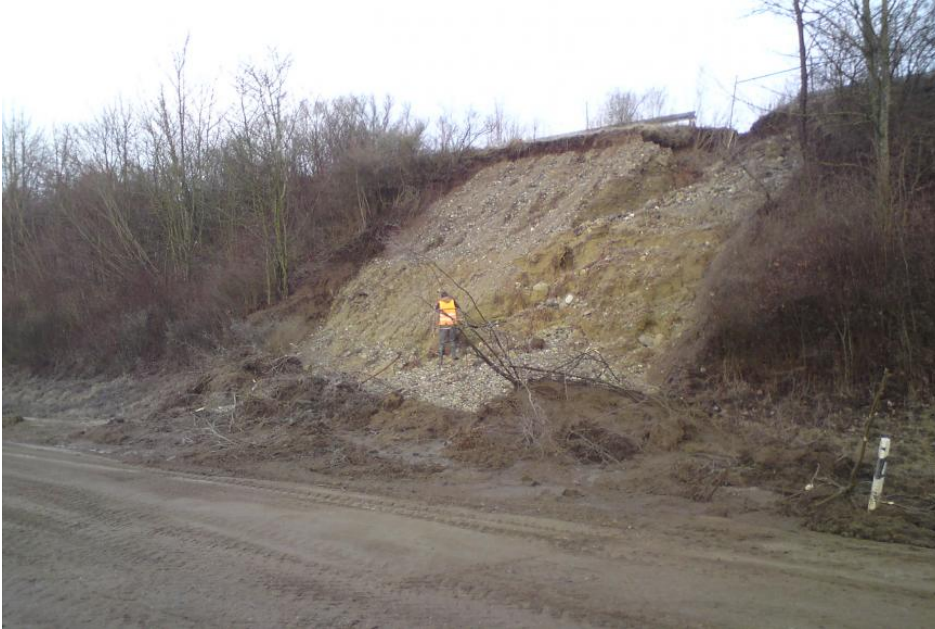
Bei dem Schadensereignis handelte es sich um eine spontane, wassergesättigte oberflächennahe Rutschung der natürlichen Verwitterungsaufgabe auf rund 14 m Breite, ca. 16 m Länge sowie etwa 0,5–1 m Tiefe. Der daraus hervorgehende Schlammstrom ergoss sich bis auf die gegenüberliegende Fahrbahnseite und beschädigte mehrere Fahrzeuge. Nachströmendes Wasser schnitt sich nach Abrutschen der Böschungsoberfläche erosiv in den Untergrund ein und schuf in der Böschungskrone eine etwa 2 m tiefe und 3 m breite Rinnenstruktur.

*Abgerutschte Böschung an der A98 bei Orsingen-Nenzingen mit erosiv entstandener Rinnenstruktur im Bereich der Böschungskrone am Morgen des 24.01.2009*

Als Ursache für die schlammstromartige Böschungsrutschung ist der konzentrierte Abfluss von Oberflächenwasser aufgrund der o. g. Topographie in Richtung des schadhaften Böschungsabschnittes zu nennen. Das Oberflächenwasser konnte nach starkem Dauerregen aufgrund der vorangehenden langen Frostperiode nicht in den Untergrund versickern und strömte der Schadstelle zu. Durch das über die Böschung strömende Wasser fand eine Aufsättigung des Porenraums und ein Aufweichen bzw. Verbreiten der bindigen Verwitterungsschicht statt. Durch die Aufsättigung des Bodens nahm dessen Raumgewicht zu und gleichzeitig die Scherfestigkeit dieser Deckschichten ab. Damit einhergehend nahmen der Porenwasserdruck sowie der Strömungsdruck und somit die treibenden Kräfte zu. Dies führte zur Ausbildung einer Gleitfläche an der Basis der wassergesättigten Verwitterungsschicht und letztendlich zum Abrutschen des Schichtpaketes.

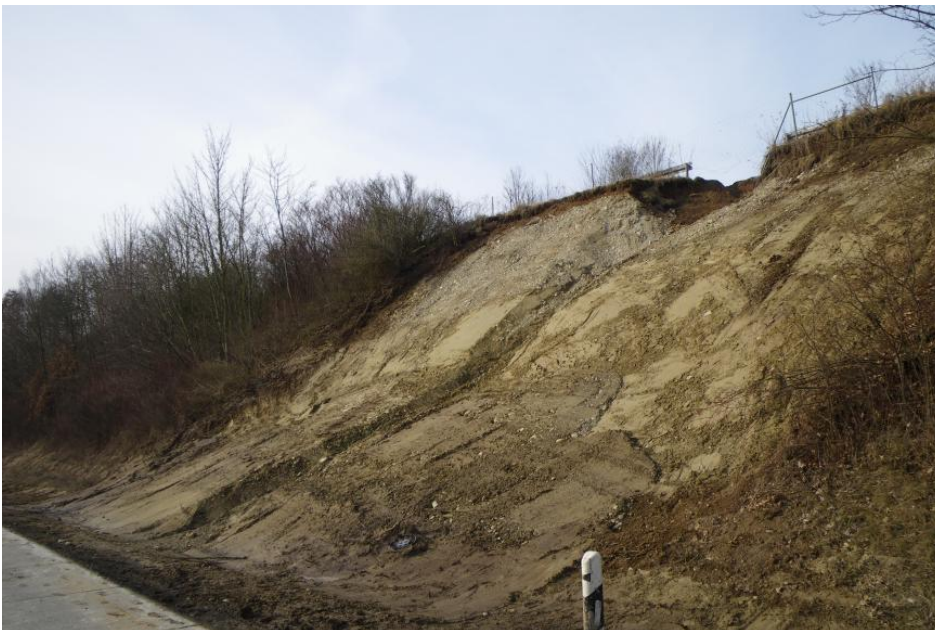
*Temporäre Reprofilierung der Böschung am 26.01.2009*

Im Anschluss mussten am Morgen des Folgetages (Samstag, 24.01.2009) an der Ostseite des Abrissgebiets noch weitere 30 m<sup>3</sup> abrutschende und abrutschgefährdete Lockergesteinsmassen mittels Teleskop-Bagger abgetragen und durch eine Böschungsreprofilierung erste Stabilisierungsmaßnahmen des Böschungskörpers durchgeführt werden. Diese bestanden in einer Abrundung der übersteilten Abrisskante der Rutschung sowie dem Entfernen von randlich stehenden, in den Abriss hineinragenden Bäumen.

Da die endgültigen Sicherungsmaßnahmen nicht unmittelbar nach den Sofortmaßnahmen erfolgen konnten, wurde zur geordneten Abführung von anfallendem Oberflächenwasser eine temporäre Entwässerungsrinne von der Böschungskrone zum Böschungsfuß modelliert, über die anfallendes Oberflächenwasser schadlos in die Streckenentwässerung der A98 abgeleitet wurde. Der Böschungsfuß wurde temporär durch eine etwa 3 m hohe, flach geneigte Vorschüttung aus schluffigem Sand und Kies stabilisiert. Nach Abschluss dieser Maßnahme konnte die A98 in Fahrtrichtung Autobahnkreuz Hegau am Samstagnachmittag wieder einspurig mit Geschwindigkeitsbeschränkung für den Verkehr freigegeben werden.

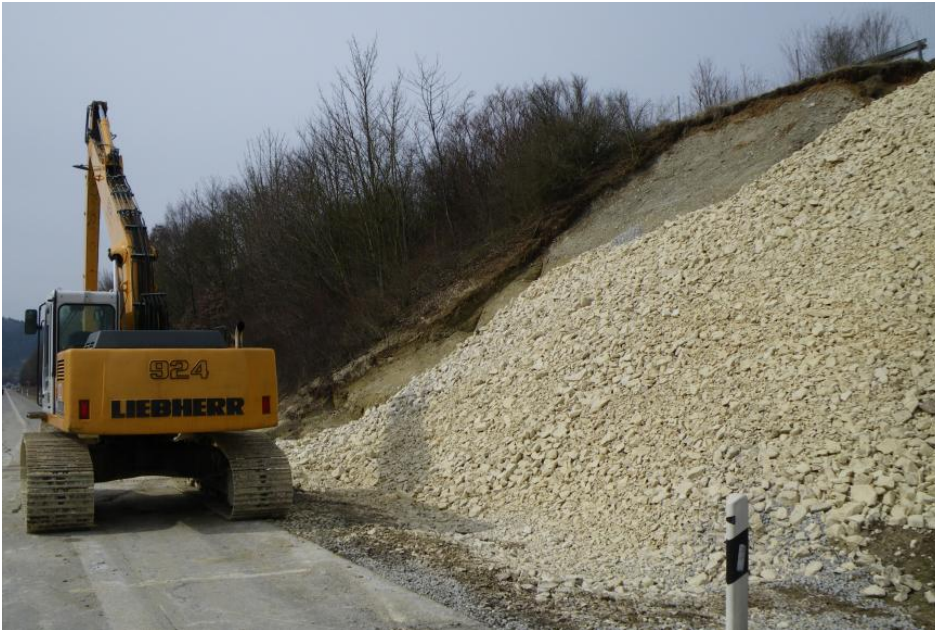
*Abschließende Wiederaufbaumaßnahmen der Böschung am 17.03.2009*

Da die o. g. Maßnahmen allein zur temporären Sicherung der Böschung vorgesehen waren, hat das LGRB abschließende Wiederaufbaumaßnahmen für die Böschung empfohlen. Diese Maßnahmen bestanden zunächst aus dem Einbau einer Filterschicht aus reibungsbegabtem und verwitterungsbeständigem Material (z. B. Schroppen, gebrochener Grobschotter o. ä.) an der Böschungsoberfläche. Zur Realisierung einer kraftschlüssigen Verbindung der Filterschicht mit dem Böschungsuntergrund sollte deren Aufstandsfläche abgetrept hergestellt werden. Die Plattformen der Abtreppungen waren in einem leichten Gefälle in Richtung des Böschungsfußes herzustellen. In Bereichen mit stärker aufgeweichtem Bodenmaterial wurde der Einbau von Sickerstützscheiben in einem lateralen Abstand von ca. 5 m empfohlen.

Als weitere Maßnahme sollte der bestehende Abfanggraben oberhalb der Böschung im Schadensbereich ausgebaut werden, um zuströmendes Wasser schadlos aus der Böschung über eine dauerhafte Wasserführung (Rohr, Raubetrinne, Halbschale) in die Streckenentwässerung der A98 zu leiten.

Die empfohlenen Maßnahmen wurden im März 2009 umgesetzt. Danach konnten die restlichen Beschränkungen wieder aufgehoben werden.
