## Sturzflutereignis bei Braunsbach im Mai 2016

### Einführung

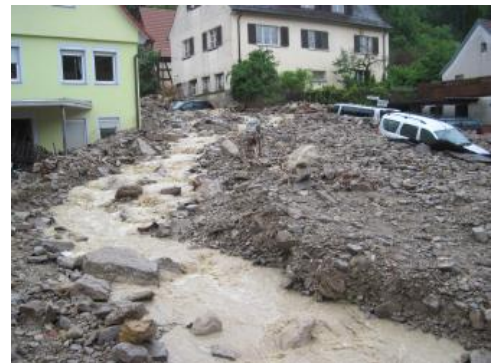
Ablagerungen des „Sturzflutereignisses“ in der Ortslage von Braunsbach (Foto: LRA Schwäbisch Hall, 06/2016)

In der Ortslage von Braunsbach wurden so letztendlich ca. 49 000 m<sup>3</sup> Feststoff abgelagert, welche neben den abgetragenen Feststoffen aus den Bachklingen auch Schrott und Schutt aus der stark beschädigten Infrastruktur bzw. aus der Ortslage von Braunsbach beinhalteten. Zudem wurde festgestellt, dass etwa 80 % des eingebauten Wildbachverbaus im Laufe der Zeit bzw. durch das Ereignis zerstört und abgetragen wurde.

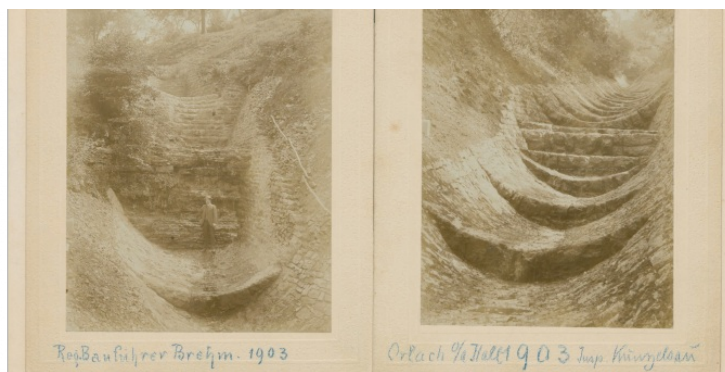
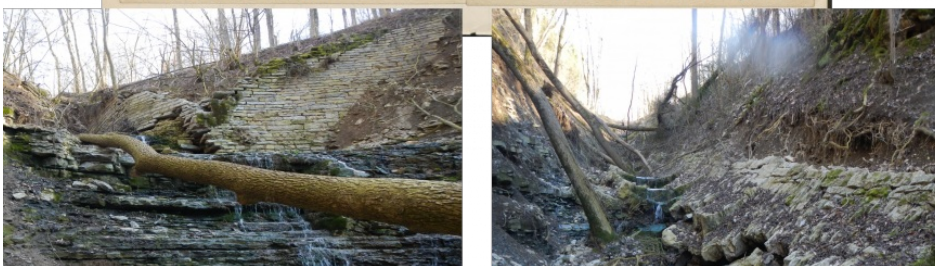
Intakter Tiroler Wildbachverbau von ca. 1903 im Vergleich zum zerstörten Erscheinungsbild nach dem Ereignis vom 29.05.2019 (Foto: Straßen- und Wasserbauamt, erhalten vom LRA Schwäbisch Hall)

Zur Einschätzung der genauen Prozessabläufe innerhalb der Bachklingen wurden diese durch sachverständige Personen begangen. Hierbei wurde die zerstörerische Kraft des Wassers offensichtlich. Im Bereich der gesamten Bachklingen zeigten sich deutliche Spuren des Flutereignisses. Hierzu zählen u. a. geschälte oder vollständig herausgerissene Bäume, größere bewegte Blöcke („Stumme Zeugen“) sowie Fließ- und Schwallspuren. Die oberhalb der Bachläufe angrenzenden Hangbereiche wurden stellenweise unterschritten, wodurch Böschungen abrutschten und zum Teil Bachabschnitte verlegt wurden. Der noch vorhandene Wildbachverbau wurde bereichsweise vollständig zerstört und erodiert (s. o.).

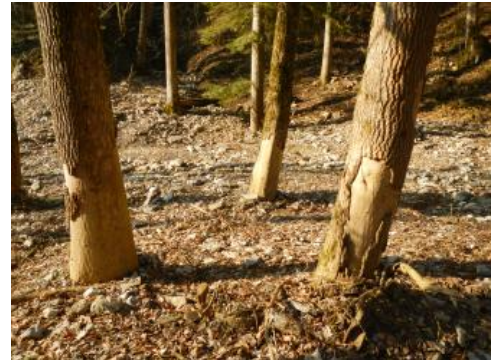
*Geschälte Bäume aufgrund der Auswirkung der Sturzflut*

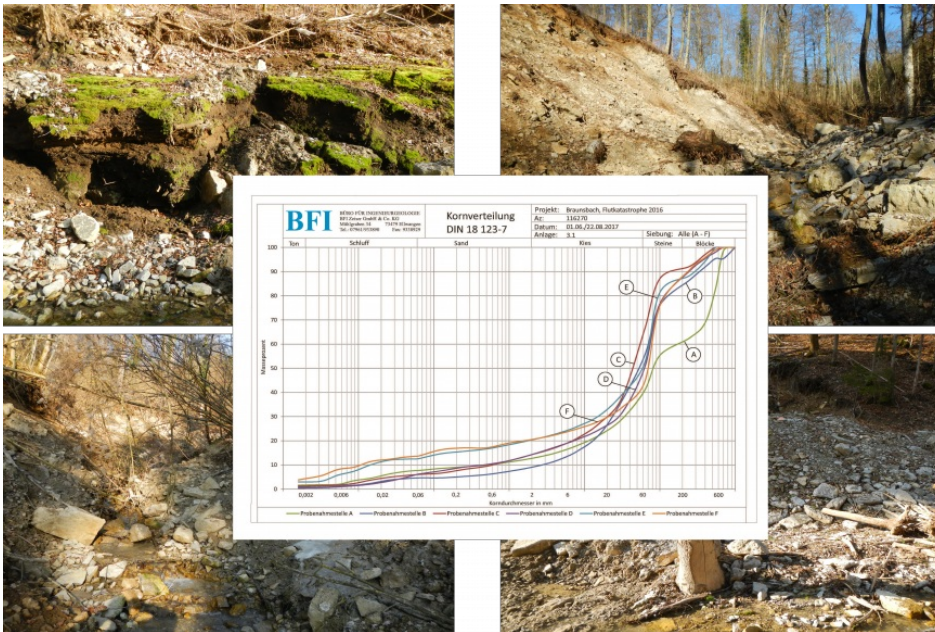
In der folgenden Abbildung ist das an verschiedenen Entnahmestellen analysierte Korngrößenspektrum der Schutt- und Geröllmassen dargestellt.

*Abgelagerte Schutt- und Geröllmassen sowie Summenkurven der Kornverteilung (Grafik Kornverteilungskurven: BFI Zeiser GmbH & Co. KG, Ellwangen)*

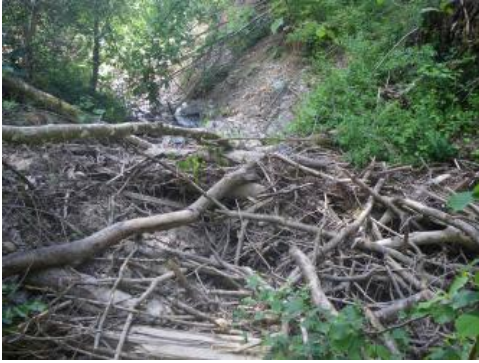
Verklauung durch Totholz im Bereich des Bachbettes

Oberste Priorität bei den Aufräumarbeiten in den Bachbetten nach dem Ereignis stellte die Entfernung von Verklausungen durch Totholz etc. (Vermeidung von Verklausungsbrüchen), sowie die Sanierung und Stabilisierung der instabilen Böschungsabschnitte dar.
