Sturzflutereignis bei Braunsbach im Mai 2016

Einführung

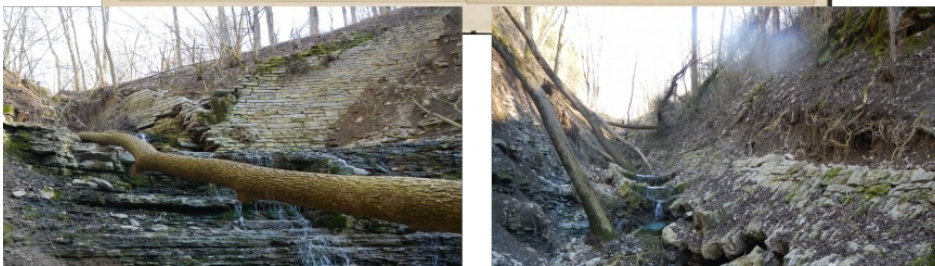
In der Ortslage von Braunsbach wurden so letztendlich ca. 49 000 m³ Feststoff abgelagert, welche neben den abgetragenen Feststoffen aus den Bachklingen auch Schrott und Schutt aus der stark beschädigten Infrastruktur bzw. aus der Ortslage von Braunsbach beinhalteten. Zudem wurde festgestellt, dass etwa 80 % des eingebauten Wildbachverbaus im Laufe der Zeit bzw. durch das Ereignis zerstört und abgetragen wurde.

Intakter Tiroler Wildbachverbau von ca. 1903 im Vergleich zum zerstörten Erscheinungsbild nach dem Ereignis vom 29.05.2019 (Foto: Straßen- und Wasserbauamt, erhalten vom LRA Schwäbisch Hall)

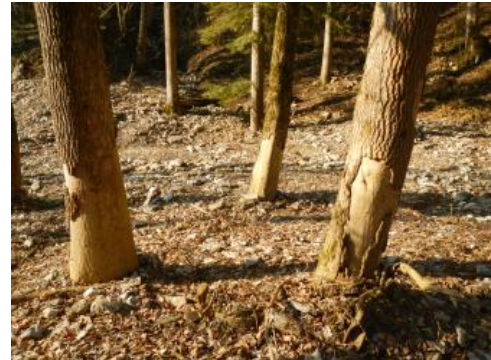
Zur Einschätzung der genauen Prozessabläufe innerhalb der Bachklingen wurden diese durch sachverständige Personen begangen. Hierbei wurde die zerstörerische Kraft des Wassers offensichtlich. Im Bereich der gesamten Bachklingen zeigten sich deutliche Spuren des Flutereignisses. Hierzu zählen u. a. geschälte oder vollständig herausgerissene Bäume, größere bewegte Blöcke („Stumme Zeugen“) sowie Fließ- und Schwallspuren. Die oberhalb der Bachläufe angrenzenden Hangbereiche wurden stellenweise unterschritten, wodurch Böschungen abrutschten und zum Teil Bachabschnitte verlegt wurden. Der noch vorhandene Wildbachverbau wurde bereichsweise vollständig zerstört und erodiert (s. o.).

Geschälte Bäume aufgrund der Auswirkung der Sturzflut
