Sturzflutereignis bei Braunsbach im Mai 2016

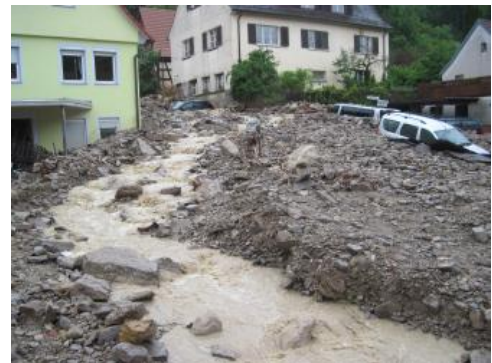
Ablagerungen des „Sturzflutereignisses“ in der Ortslage von Braunsbach (Foto: LRA Schwäbisch Hall, 06/2016)

In der Ortslage von Braunsbach wurden so letztendlich ca. 49 000 m³ Feststoff abgelagert, welche neben den abgetragenen Feststoffen aus den Bachklingen auch Schrott und Schutt aus der stark beschädigten Infrastruktur bzw. aus der Ortslage von Braunsbach beinhalteten. Zudem wurde festgestellt, dass etwa 80 % des eingebauten Wildbachverbaus im Laufe der Zeit bzw. durch das Ereignis zerstört und abgetragen wurde.

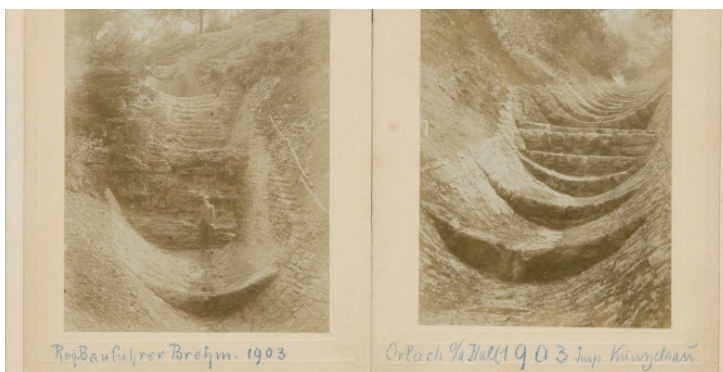
Intakter Tiroler Wildbachverbaue von ca. 1903 im Vergleich zum zerstörten Erscheinungsbild nach dem Ereignis vom 29.05.2016 (Foto: Straßen- und Wasserbauamt, erhalten vom LRA Schwäbisch Hall)

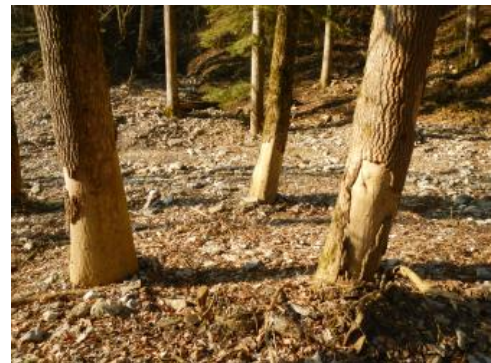
Zur Einschätzung der genauen Prozessabläufe innerhalb der Bachklingen wurden diese durch sachverständige Personen begangen. Hierbei wurde die zerstörerische Kraft des Wassers offensichtlich. Im Bereich der gesamten Bachklingen zeigten sich deutliche Spuren des Flutereignisses. Hierzu zählen u. a. geschälte oder vollständig herausgerissene Bäume, größere bewegte Blöcke („Stumme Zeugen“) sowie Fließ- und Schwallspuren. Die oberhalb der Bachläufe angrenzenden Hangbereiche wurden stellenweise unterschritten, wodurch Böschungen abrutschten und zum Teil Bachabschnitte verlegt wurden. Der noch vorhandene Wildbachverbau wurde bereichsweise vollständig zerstört und erodiert (s. o.).

Geschälte Bäume aufgrund der Auswirkung der Sturzflut

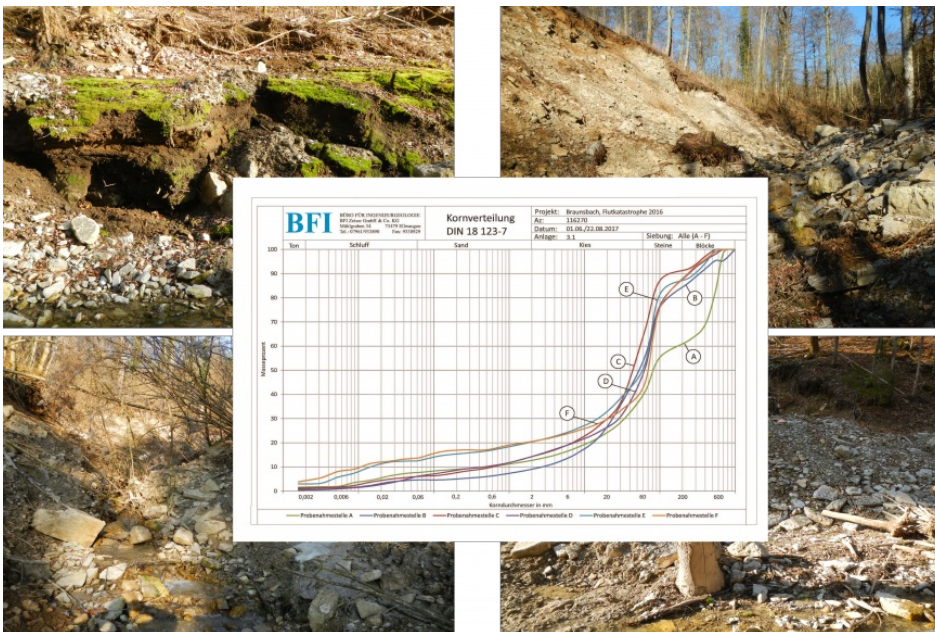
In der folgenden Abbildung ist das an verschiedenen Entnahmestellen analysierte Korngrößenspektrum der Schutt- und Geröllmassen dargestellt.

Abgelagerte Schutt- und Geröllmassen sowie Summenkurven der Kornverteilung (Grafik Kornverteilungskurven: BFI Zeiser GmbH & Co. KG, Ellwangen)
