Ingenieurgeologie · Massenbewegungen · Murgangähnliche Ereignisse (Fließen) · Sturzflutereignis bei Braunsbach im Mai 2016

Sturzflutereignis bei Braunsbach im Mai 2016

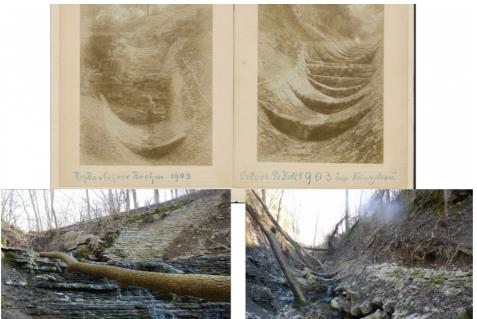
In der Ortslage von Braunsbach wurden so letztendlich ca. 49 000 m³ Feststoff abgelagert, welche neben den abgetragenen Feststoffen aus den Bachklingen auch Schrott und Schutt aus der stark beschädigten Infrastruktur bzw. aus der Ortslage von Braunsbach beinhalteten. Zudem wurde festgestellt, dass etwa 80 % des eingebauten Wildbachverbaus im Laufe der Zeit bzw. durch das Ereignis zerstört und abgetragen wurde.

Intakter Tiroler Wildbachverbau von ca. 1903 im Vergleich zum zerstörten Erscheinungsbild nach dem Ereignis vom 29.05.2019 (Foto: Straßen-und Wasserbauamt, erhalten vom LRA Schwäbisch Hall)

Die Stabilisierung der Böschungen erfolgte durch den Einbau von Sickerstützscheiben und Reibungsfüßen, welche zum einen der geordneten Entwässerung und zum anderen der Stabilisierung gegen ein erneutes Nachrutschen der Böschungsabschnitte dienen. Im darauf folgenden Schritt wurden anhand der Geländebegehungen durch Sachverständige des Wasserbaus konkrete Bachausbaumaßnahmen zur Minimierung einer weiteren starken Erosion bei hohen Wasserabflüssen geplant und umgesetzt. Diese sahen in besonders gefährdeten Abschnitten Sohlbefestigungen aus einbetonierten

Flussbausteinen, Querriegel, Überfälle sowie darunter angeordnete Tosbecken vor. Zudem wurden zerstörte oder stark beschädigte Durchlässe an Forstwegen bzw. im Dorfbereich erneuert. All diese Maßnahmen reichen alleine jedoch nicht aus, um bei einem neuerlichen Großereignis mitgeführte Schwemmmassen zu beherrschen. Aus diesem Grund wurden vorab am Ausgang des Orlacher Baches und des Schlossbaches am Übergang zur Ortslage statische Geröllfänge errichtet, welche im Schadenfall Schwemmmassen zurückhalten können.

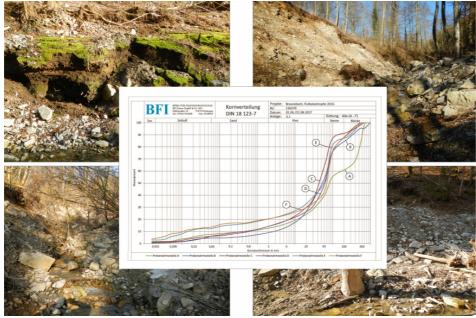
In der folgenden Abbildung ist das an verschiedenen Entnahmestellen analysierte Korngrößenspektrum der Schutt- und Geröllmassen dargestellt.

Abgelagerte Schutt- und Geröllmassen sowie Summenkurven der Kornverteilung (Grafik Kornverteilungskurven: BFI Zeiser GmbH & Co. KG, Ellwangen)
