Murgang Schramberg Schilteck

Hergang der Ereignisse

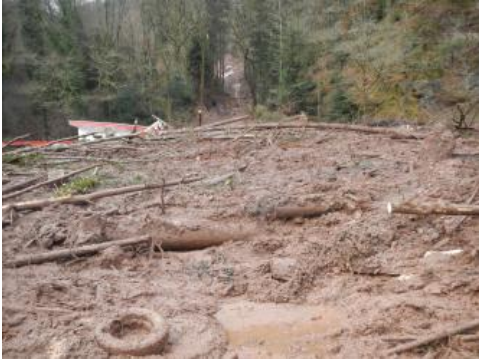
Ablagerungsbereich des Murgangs Schramberg

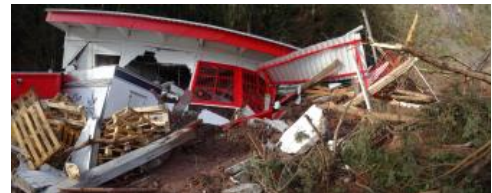
Durch den Murgang vollständig zerstörtes Nebengebäude

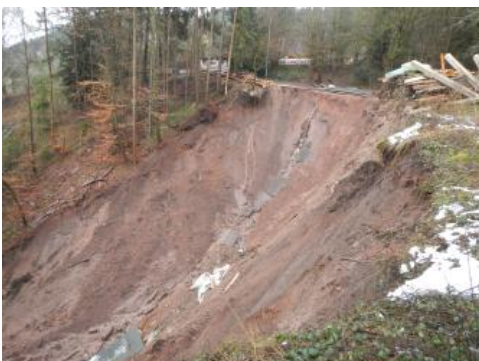
Blick auf den Abrissbereich mit Wasseraustritt durch ein im Hang vorhandenes Rohr. Gegenüberliegend sind an den Abrissbereich angrenzend instabile Bäume zu erkennen.

Der ca. 20 m hohe und ca. 42 m breite Hauptabriss des Murgangs befand sich im Bereich der plateauförmigen Aufschüttung. Innerhalb des Abrisses waren am Ereignistag drei stärkere, freie Wasseraustritte erkennbar. Zwei davon traten im Bereich des vermuteten Übergangs zum unterliegenden Grundgebirge auf. Ein weiterer erfolgte aus einem Rohr, das frei in die Abrisskante entwässerte. Im Hang oberhalb des Abrisses waren zudem mehrere freie Wasseraustritte erkennbar. In der Nacht vor dem Schadensereignis hatte es nach Schneefällen in der vorangegangenen Woche einen deutlichen Temperaturanstieg und starke Niederschläge gegeben.

Die starke Wasserzufuhr infolge der Schneeschmelze sowie der Niederschläge führten zu einer Aufsättigung des Aufschüttungs- und Hangschuttmaterials, welches sich vermutlich zunächst in Form einer Rutschung löste und sich im Anschluss völlig aufgesättigt, breitartig durch die Hangklinge auf den Parkplatz des Verbrauchermarktes ergoss. Dabei wurden zahlreiche in der Hangklinge stehende Bäume (teilweise mit Wurzelstock) mitgerissen. Auch Fremdmaterial (Brenn- und Bauholz, Material eines Unterstands), welches auf dem Plateau gelagert war, fand sich in den Murgangmassen. Stumme Zeugen (Spuren des Murgangmaterials und Bäume) ließen erkennen, dass die Murgangmassen die Hangklinge im oberen Bereich bis zu 7,5 m hoch und im unteren Bereich bis zu 4 m hoch durchflossen haben. Die Kubatur des Materials wurde überschlägig auf ca. 2500 m³ abgeschätzt.

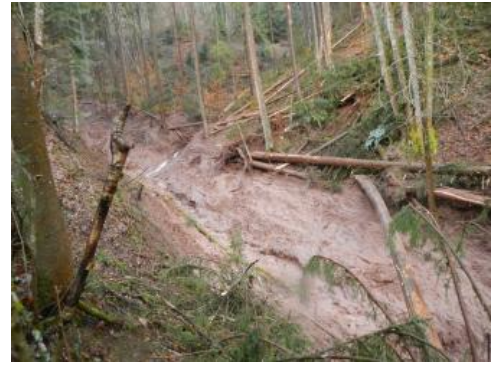
Seitlicher Blick in Hangklinge (Transportbereich) mit Zufluss aus Nebenklinge und ca. 4 m hohen Durchflussspuren

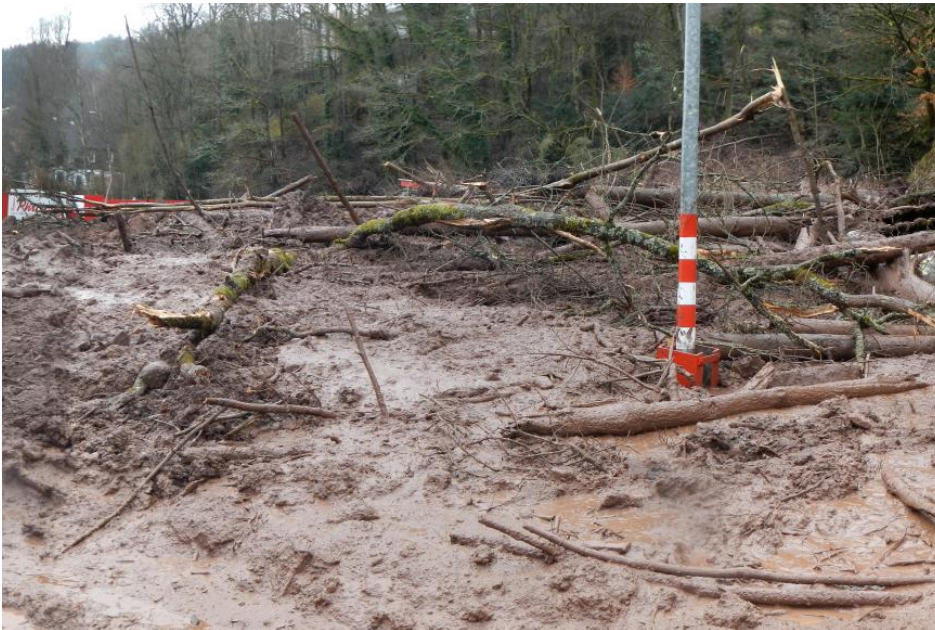
Panoramabild der Murgangmassen auf dem Parkplatz des Verbrauchermarktes

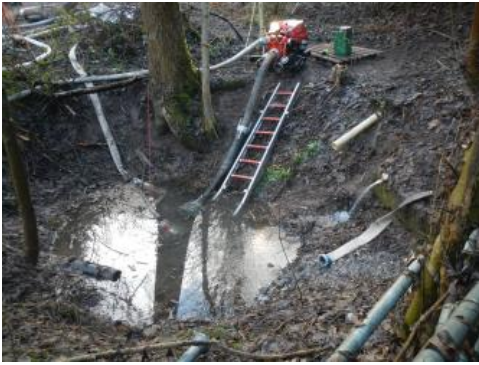
Eingerichteter, provisorischer Pumpensumpf, welcher in den ersten 48 Stunden durch die örtliche Feuerwehr betrieben wurde

Die Feuerwehr errichtete einen ersten Pumpensumpf in einem Becken, von dem aus eine Rohrleitung in den Abrissbereich führte. Das Becken wurde an seiner Sohle mittels Plane abgedichtet, um etwaige Wasserzusickerungen in den Abrissbereich zu verhindern. Einen zweiten Pumpensumpf errichtete die Feuerwehr im Bereich einer benachbarten Nebenklinge. Dieser diente dazu, das aus dem weiteren Hanggelände zufließende Wasser sicher zu fassen. Das Wasser beider Pumpensümpfe wurde mithilfe von Schlauchleitungen über die Straßen des angrenzenden Wohngebietes gesichert der Vorflut zugeführt. Die permanente Überwachung beider Pumpensümpfe erfolgte in den ersten Tagen durch Personal vor Ort. Das THW errichtete einen dritten Pumpensumpf an der Rückseite des Verbrauchermarktes, welcher dazu diente, einen weiteren Durchfluss von Wasser durch das Gebäude zu unterbinden. Nachdem sich die anfallende Wassermenge im Laufe des nächsten Tages gänzlich reduzierte, konnte der dritte

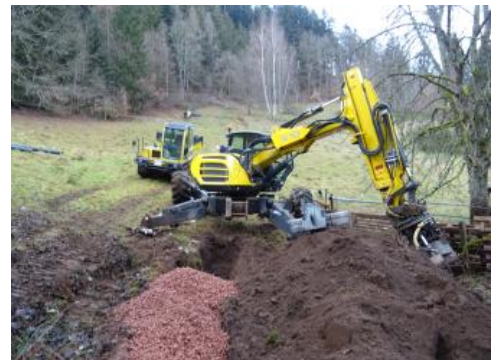
Herstellung einer Hangdrainage mit Hilfe eines Schreitbaggers im rückwärtigen Hang des Abrissbereiches

Ausgehend vom Becken des ersten Pumpensumpfs wurde mithilfe eines Schreitbaggers auf ca. 65 m Länge eine ca. 80 cm tief in den Hangschutt einbindende Hangdrainage in dem rückwärtig an das Plateau anschließenden Hanggelände errichtet. Die Drainage besteht aus einem geschlitzten Filterrohr mit Sohlwanne (Ø 150 mm), welches mit Filterkies (Körnung 16–32 mm) umhüllt wurde. Das nördliche Ende der Drainage verfügt über einen Spülschacht, um künftig die in die Drainage eingeschwemmten Feianteile bei Bedarf entfernen zu können. Die Hangdrainage entwässert in freiem Gefälle zum ersten Pumpensumpf. Im Zuge der Sofortmaßnahmen wurde der Pumpensumpf durch Mitarbeiter des örtlichen Bauhofs mit einer schwimmergesteuerten Tauchpumpe ausgestattet, die über Schlauchleitungen in einen Kanal im benachbarten Wohngebiet entwässert. Nach Herstellung der Drainage konnte der temporäre Pumpensumpf in der Nebenklinge aufgegeben werden und das noch anfallende Wasser über eine Ablaufrinne in die dortige Klingenstruktur geleitet werden.

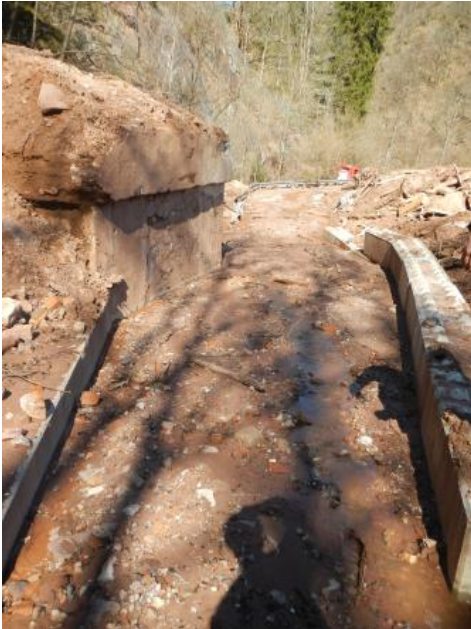
Blick vom Ausgang der Hangklinge entlang des hergestellten Entwässerungskanals durch die wassergesättigte Murgangablagerung in Richtung Schiltach

Mithilfe eines Schreitbaggers und eines Kettendumpers konnte ein provisorisches Abflussgerinne am Fuße der nördlich an den Parkplatz angrenzenden Steilwand geschaffen werden. Dies gestaltete sich insofern als schwierig, da sich die Murgangmassen bis zu einer Höhe von 4,5 m auf dem Parkplatz abgelagert hatten und viel, teils ineinander verkeiltes Fremdmaterial beinhalteten. Zudem verursachte die noch hohe Wassersättigung der Murgangmassen bei den hohen Aufschüttungen Probleme, da sich diese beim Baggern teilweise wieder verflüssigten. Diese Maßnahme stellte eine wichtige Grundvoraussetzung für den Beginn weiterer Aufräumarbeiten und schließlich die Freigabe des Verbrauchermarktes dar. Am 24. Januar war die provisorische Abflussöffnung in Richtung der Schiltach fertig erstellt.

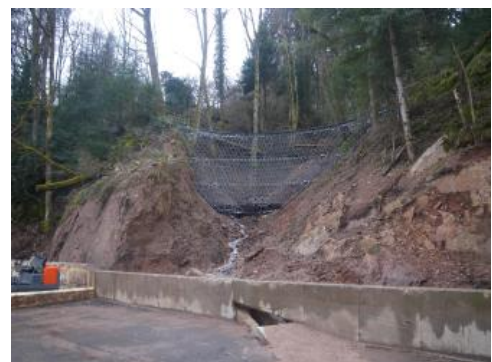
Geräumter Parkplatz am Ausgang der Hangklinge mit Murgangbarriere

Inzwischen wurde der Abrissbereich des Murganges abgeflacht. Das mit der Hangdrainage gefasste Hangwasser wird über eine Rohrleitung in die Klinge geführt, so dass einer erneuten Aufsättigung des Abrissbereiches vorgebeugt wird. Am Klingenausgang wurde eine Murgangbarriere mit Ringnetzen installiert. Bei eventuell zukünftig auftretenden Murgängen ist somit ein Schutz für den unterliegenden Parkplatz vorhanden.
