Murgang Schramberg Schilteck

Hergang der Ereignisse

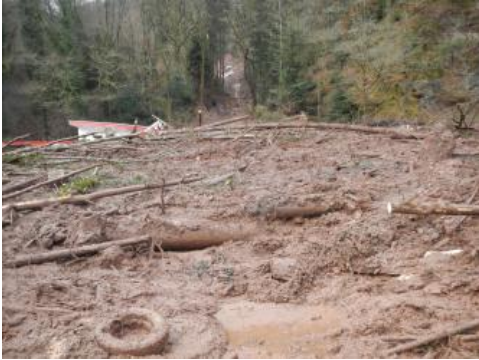
Ablagerungsbereich des Murgangs Schramberg

Am frühen Morgen des 14. Januars 2019 entdeckten die Mitarbeiter eines Verbrauchermarktes in Schramberg (Schwarzwald), dass aus einer angrenzenden Hangklinge geringe Mengen Schlamm auf das Parkplatzgelände des Marktes gelangt waren. Der Markt blieb daraufhin geschlossen und es wurde begonnen den Schlamm zu entfernen. Im Laufe des Vormittags kam es dann zu einem größeren Murgangereignis, bei dem Murgangmassen die Betriebsfläche des Verbrauchermarktes und dessen Parkplatz bis zu 4,5 m Höhe überdeckten. Durch die Murgangmassen wurde zudem ein kleinerer Gebäudeteil zerstört und das Betriebsgebäude geflutet. Glücklicherweise kam es zu keinen Personenschäden.

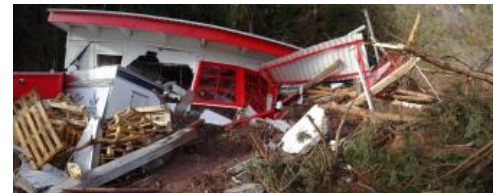
Durch den Murgang vollständig zerstörtes Nebengebäude

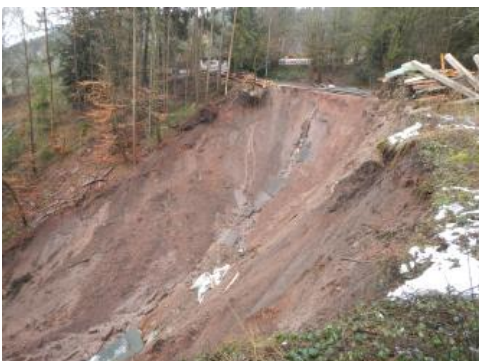
Blick auf den Abrissbereich mit Wasseraustritt durch ein im Hang vorhandenes Rohr. Gegenüberlegend sind an den Abrissbereich angrenzend instabile Bäume zu erkennen.

Der ca. 20 m hohe und ca. 42 m breite Hauptabriss des Murgangs befand sich im Bereich der plateauförmigen Aufschüttung. Innerhalb des Abrisses waren am Ereignistag drei stärkere, freie Wasseraustritte erkennbar. Zwei davon traten im Bereich des vermuteten Übergangs zum unterliegenden Grundgebirge auf. Ein weiterer erfolgte aus einem Rohr, das frei in die Abrisskante entwässerte. Im Hang oberhalb des Abrisses waren zudem mehrere freie Wasseraustritte erkennbar. In der Nacht vor dem Schadensereignis hatte es nach Schneefällen in der vorangegangenen Woche einen deutlichen Temperaturanstieg und starke Niederschläge gegeben.

Die starke Wasserzufuhr infolge der Schneeschmelze sowie der Niederschläge führten zu einer Aufsättigung des Aufschüttungs- und Hangschuttmaterials, welches sich vermutlich zunächst in Form einer Rutschung löste und sich im Anschluss völlig aufgesättigt, breiartig durch die Hangklinge auf den Parkplatz des Verbrauchermarktes ergoss. Dabei wurden zahlreiche in der Hangklinge stehende Bäume (teilweise mit Wurzelstock) mitgerissen. Auch Fremdmaterial (Brenn- und Bauholz, Material eines Unterstands), welches auf dem Plateau gelagert war, fand sich in den Murgangmassen. Stumme Zeugen (Spuren des Murgangmaterials und Bäume) ließen erkennen, dass die Murgangmassen die Hangklinge im oberen Bereich bis zu 7,5 m hoch und im unteren Bereich bis zu 4 m hoch durchflossen haben. Die Kubatur des Materials wurde überschlägig auf ca. 2500 m³ abgeschätzt.

Auf Empfehlung des LGRB wurden an der Südflanke des Abrissbereichs zahlreiche hohe, durch den Murgang instabil gewordene Bäume entfernt und im seitlichen Unterhang in sichere Lagerung gebracht. Diese Maßnahme dient dem Schutz gegen eine unerwünschte zukünftige Verklauung der Hangklinge. Im Zuge dieser Maßnahmen wurde auch Material, welches noch auf dem asphaltierten Plateau lagerte und aufgrund der Nähe zur Abrisskante absturzgefährdet war, entfernt.

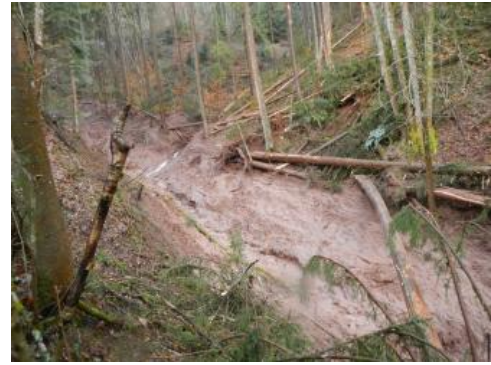
Seitlicher Blick in Hangklinge (Transportbereich) mit Zufluss aus Nebenklinge und ca. 4 m hohen Durchflussspuren

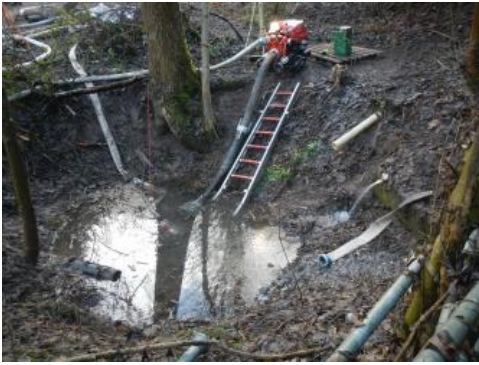
1. Erstellung von drei temporären Pumpensümpfen

Eingerichteter, provisorischer Pumpensumpf, welcher in den ersten 48 Stunden durch die örtliche Feuerwehr betrieben wurde

Die Feuerwehr errichtete einen ersten Pumpensumpf in einem Becken, von dem aus eine Rohrleitung in den Abrissbereich führte. Das Becken wurde an seiner Sohle mittels Plane abgedichtet, um etwaige Wasserzusickerungen in den Abrissbereich zu verhindern. Einen zweiten Pumpensumpf errichtete die Feuerwehr im Bereich einer benachbarten Nebenklinge. Dieser diente dazu, das aus dem weiteren Hanggelände zufließende Wasser sicher zu fassen. Das Wasser beider Pumpensümpfe wurde mithilfe von Schlauchleitungen über die Straßen des angrenzenden Wohngebietes gesichert der Vorflut zugeführt. Die permanente Überwachung beider Pumpensümpfe erfolgte in den ersten Tagen durch Personal vor Ort. Das THW errichtete einen dritten Pumpensumpf an der Rückseite des Verbrauchermarktes, welcher dazu diente, einen weiteren Durchfluss von Wasser durch das Gebäude zu unterbinden. Nachdem sich die anfallende Wassermenge im Laufe des nächsten Tages gänzlich reduzierte, konnte der dritte

Pumpensumpf rückgebaut werden.

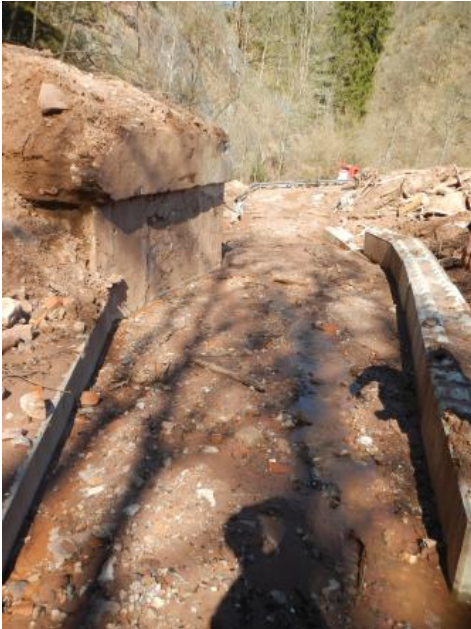
4. Abflussöffnung am Klingenausgang in Richtung Schiltach

Blick vom Ausgang der Hangklinge entlang des hergestellten Entwässerungskanals durch die wassergesättigte Murgangablagerung in Richtung Schiltach

Mithilfe eines Schreitbaggers und eines Kettendumpers konnte ein provisorisches Abflussgerinne am Fuße der nördlich an den Parkplatz angrenzenden Steilwand geschaffen werden. Dies gestaltete sich insofern als schwierig, da sich die Murgangmassen bis zu einer Höhe von 4,5 m auf dem Parkplatz abgelagert hatten und viel, teils ineinander verkeiltes Fremdmaterial beinhalteten. Zudem verursachte die noch hohe Wassersättigung der Murgangmassen bei den hohen Aufschüttungen Probleme, da sich diese beim Baggern teilweise wieder verflüssigten. Diese Maßnahme stellte eine wichtige Grundvoraussetzung für den Beginn weiterer Aufräumarbeiten und schließlich die Freigabe des Verbrauchermarktes dar. Am 24. Januar war die provisorische Abflussöffnung in Richtung der Schiltach fertig erstellt.
