Ingenieurgeologie · Massenbewegungen · Murgangähnliche Ereignisse (Fließen) · Murgang Schramberg Schilteck

Murgang Schramberg Schilteck

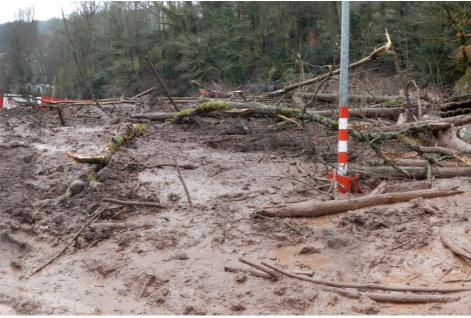
Panoramabild der Murgangmassen auf dem Parkplatz des Verbrauchermarktes
