## Murgang bei St. Blasien-Menzenschwand

### Ereignis

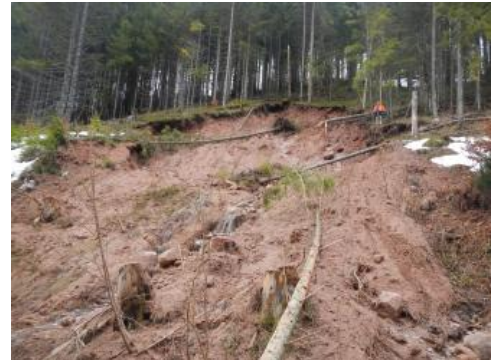
Zusätzlich verschärfte sich die Hochwassersituation durch eine Hangmure, die sich auf rund 1000 m ü. NHN im Einzugsgebiet des Oberen Großbachs löste. Auf einer Fläche von ca. 20 m x 20 m und einer Tiefe von ca. 1,5 m wurde insgesamt 600 m<sup>3</sup> stark aufgeweichtes Lockergestein mobilisiert, welches in den Bach gelangte und bis zu mehrere Meter über der Bachsohle an der gegenüberliegenden Böschung anbrandete. Als Murgang ergossen sich sodann größere Mengen an Holz, Geröll und Feinsedimenten ins Tal. Rückstände des mobilisierten Lockergesteins konnten bei Tageslicht am 05.01.2018 beidseitig des Fließgewässers beobachtet werden, wodurch sich ein maximaler Abflussquerschnitt von fast 11 m<sup>2</sup> ermitteln ließ.

*Abriss- sowie Transportbereich der Hangmure nahe des Oberen Großbachs*

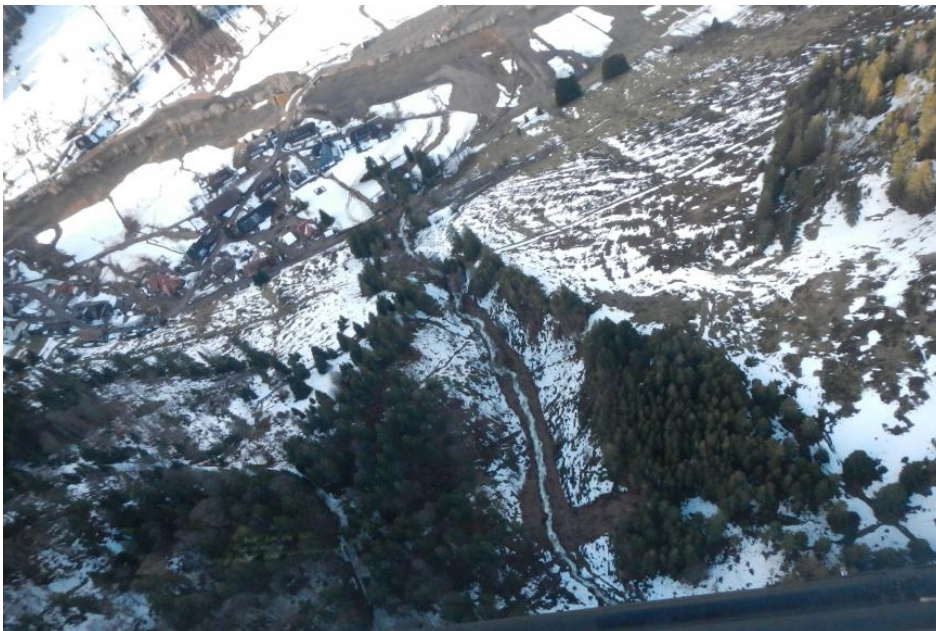
*Murgang am Oberen Großbach nördlich an die bebaute Ortslage von Menzenschwand-Hinterdorf angrenzend (Aufnahme aus Polizeihubschrauber)*

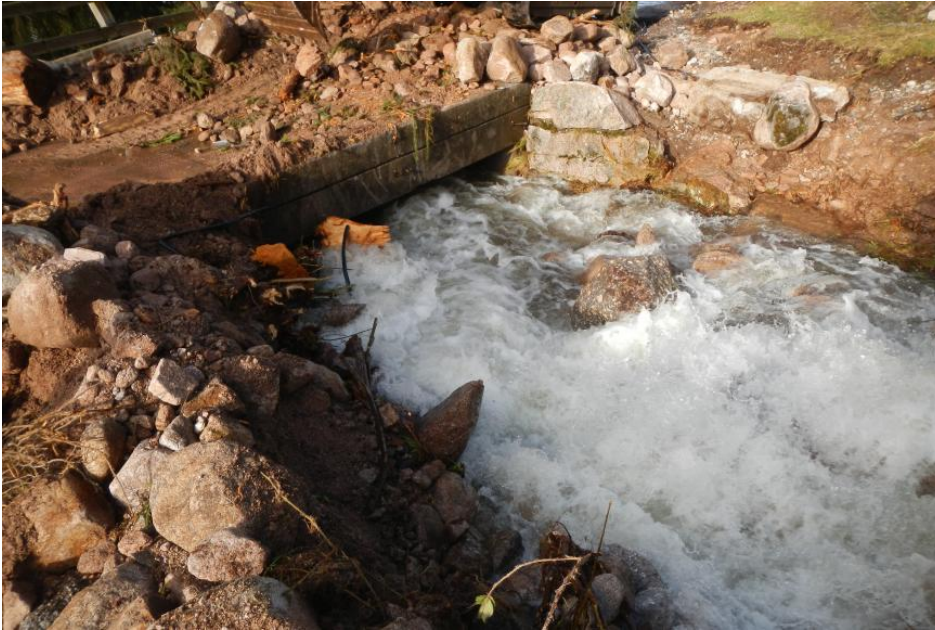
Am nordöstlichen Rand der bebauten Ortslage des Ortsteils Menzenschwand-Hinterdorf quert der Schwarzenbachweg mit einer kleinen Brücke (lichte Höhe ca. 0,8 m) den Bach. Das mitgeführte Geschiebematerial, insbesondere ein Wurzelstock, verstopfte den Brückendurchlass, wodurch sich das Wasser zurückstaute und sich Fließpfade durch die bebauten Ortslage von Menzenschwand-Hinterdorf suchte.

*Verklausung der Brücke am Schwarzenbachweg über den stark angeschwollenen Oberen Großbach*

Als größtes Abflusshindernis für das ablaufende Hochwasser erwies sich das zu geringe Durchlassprofil der kleinen Brücke am Schwarzenbachweg. Dieser Durchlass (lichte Höhe bis 0,8 m) wurde durch Totholz sowie durch mitgeführte Steine alsbald verstopft (Verklausalung). Auf seinem Weg durch die Bebauung hat das Hochwasser neben seiner Fracht aus Geröll und Schluff/Sand-Gemisch auch charakteristische Erosionsschäden entlang der entstandenen Fließpfade hervorgerufen. Insbesondere der Schwarzenbachweg wurde dabei sehr stark in Mitleidenschaft gezogen. Nach örtlicher Auskunft wurden auf Grund des Schadensereignisses ca. 300 m<sup>3</sup> Geröll- und Lockergesteinsmaterial aus der bebauten Ortslage abgefahren.

Nachdem diese Schwachstelle auch in künftigen Hochwasserfällen zu vergleichbaren Problemen führen kann, empfahl das LGRB die niedrige Brücke zu beseitigen und stattdessen an dieser Stelle im Schwarzenbachweg eine für den geordneten Gewässerabfluss ausreichende Furt herzustellen. Der bereits geschüttete Wall sollte erhöht und bis zu der Furt angrenzend verlängert werden. Auch an dem gegenüber liegenden Grundstück Gebäude Nr. 5 sollte ein Wall errichtet werden, um dem Bach im Hochwasserfall eine klare Abflussrichtung vorzugeben. Am jeweiligen Wallende beidseitig des Schwarzenbachwegs sollte jeweils ein Beton-Begrenzungs Pfeiler einbinden, in dem U-Träger als Nut für Hochwasserdielen eingelassen werden. Im Hochwasserfall kann man so die Furt an der Südseite schließen und damit verhindern, dass es zu einem erneuten Ausbrechen des Oberen Großbachs in die bebaute Ortslage kommt.

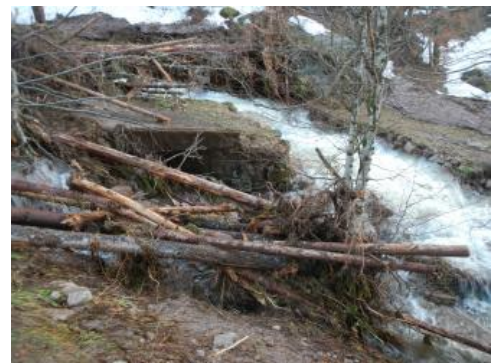
Auf etwa 950 m ü. NHN quert ein Wirtschaftsweg mit einer kleinen Brücke den Bach. Diese Überfahrt wurde durch den Murgang stark beschädigt bis zerstört. Wenig unterhalb der Wirtschaftswegüberfahrt zeigt sich in der Böschungskrone der nördlichen Uferböschung (etwa 947 m ü. NHN) ein Hangabbruch auf ca. 5 m Länge. 20 Höhenmeter unterhalb der Wirtschaftswegüberfahrt befindet sich auf etwa 930 m ü. NHN ein inzwischen auffälliges Wehr, welches ursprünglich als Ausleitungsbauwerk für eine Triebwasser-Fallrohrleitung zur einer ehemaligen Steinschleiferei diente. Sowohl das Wehr als auch der seitliche Durchfluss des Oberen Großbachs wurden durch das Schadensereignis stark beschädigt.

Verklammerung und zerstörte Wirtschaftswegüberfahrt am Oberen Großbach

Die durch das Hochwasserereignis beschädigte Wirtschaftswegbrücke auf etwa 950 m ü. NHN sollte ebenfalls beseitigt und stattdessen eine Furt angelegt werden.

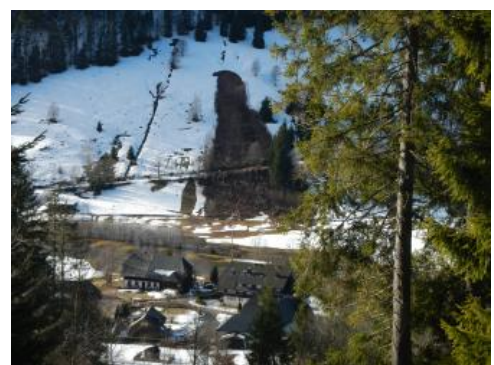
*Neu entstandene Hangmure westlich von Menzenschwand-Hinterdorf (Aufnahme aus Polizeihubschrauber)*

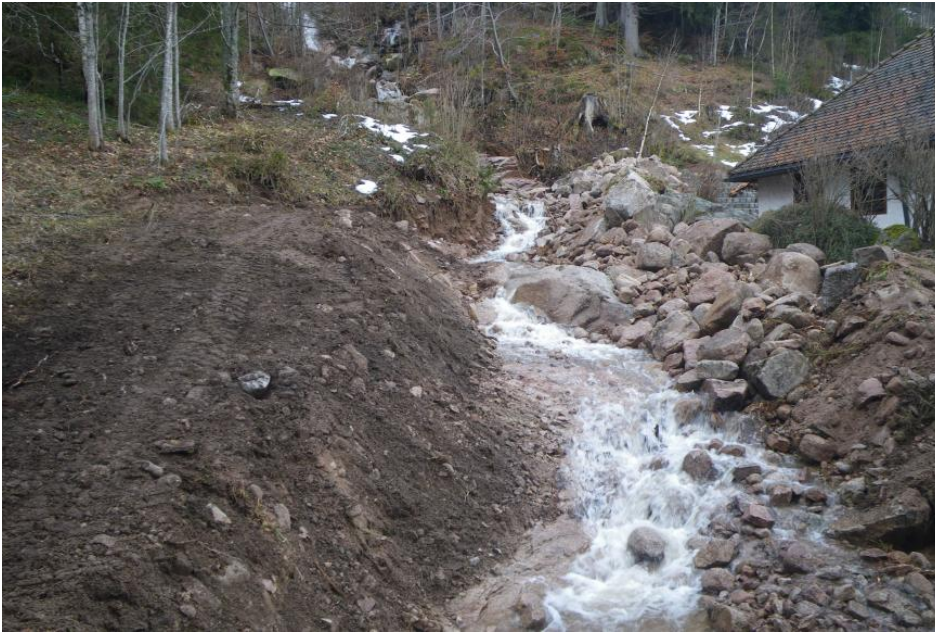
*Aufschüttung eines Walls entlang des Bachufers auf Grundstück Nr. 8*

Als unmittelbar vorrangig von den Einsatzkräften erkannt wurde die umgehende Freilegung der durch Holzreste und Geröllmassen verstopften Brückenüberfahrt am Schwarzenbachweg. Diese Arbeiten konnten bereits am Morgen des 05.01.2018 erfolgreich abgeschlossen werden, so dass wieder ein ungehinderter Abfluss zur Menzenschwander Alb hergestellt war. Als weitere Sofortmaßnahme wurde ein Wall entlang des Bachufers auf Grundstück Nr. 8 geschüttet, um ein weiteres Abfließen des Oberen Großbachs durch die bebauten Ortslage zu unterbinden.

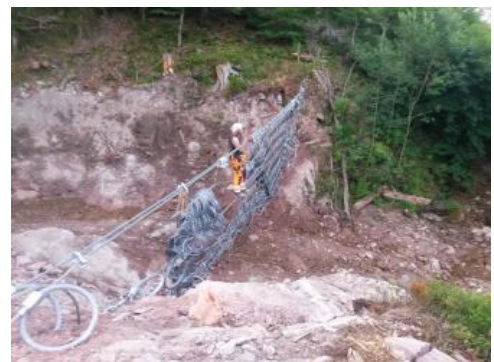
*Installation eines dynamischen Murgangnetzes (Foto: Stadt St. Blasien)*

Das sanierungsbedürftige Wehr auf etwa 930 m ü. NHN wurde abgebrochen. Das durch Lockergestein verfüllte Staubecken wurde ausgebaggert. Zum Rückhalten zukünftigen Geschiebematerials wurde ein dynamisches Murgangnetz installiert. Anfang Februar 2020 ereignete sich das erste Starkregenereignis nach dem Murgang vom Januar 2018. Die umgesetzten Maßnahmen haben sich bewährt. Schäden an der bebauten Ortslage sind nicht entstanden.
