## Murgang bei St. Blasien-Menzenschwand

### Ereignis

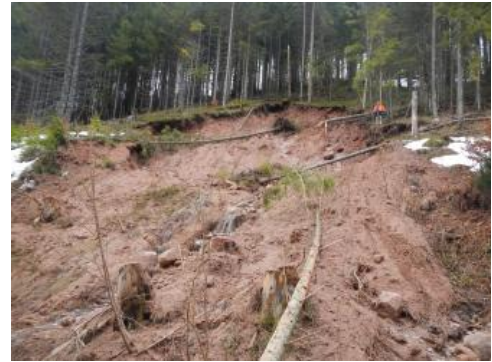
Zusätzlich verschärfte sich die Hochwassersituation durch eine Hangmure, die sich auf rund 1000 m ü. NHN im Einzugsgebiet des Oberen Großbachs löste. Auf einer Fläche von ca. 20 m x 20 m und einer Tiefe von ca. 1,5 m wurde insgesamt 600 m<sup>3</sup> stark aufgeweichtes Lockergestein mobilisiert, welches in den Bach gelangte und bis zu mehrere Meter über der Bachsohle an der gegenüberliegenden Böschung anbrandete. Als Murgang ergossen sich sodann größere Mengen an Holz, Geröll und Feinsedimenten ins Tal. Rückstände des mobilisierten Lockergesteins konnten bei Tageslicht am 05.01.2018 beidseitig des Fließgewässers beobachtet werden, wodurch sich ein maximaler Abflussquerschnitt von fast 11 m<sup>2</sup> ermitteln ließ.

*Abriss- sowie Transportbereich der Hangmure nahe des Oberen Großbachs*
