## Hangmure und Böschungsbrüche bei Oberkirch-Ringelbach

### Hergang der Ereignisse

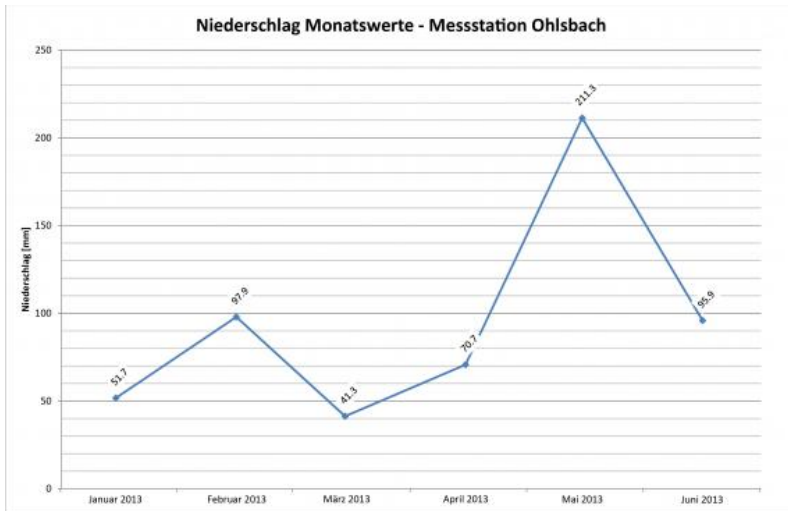
Niederschlagsaufzeichnungen 2013 der benachbarten Wetterstation Ohlsbach – Monatswerte (Messwerte des DWD)

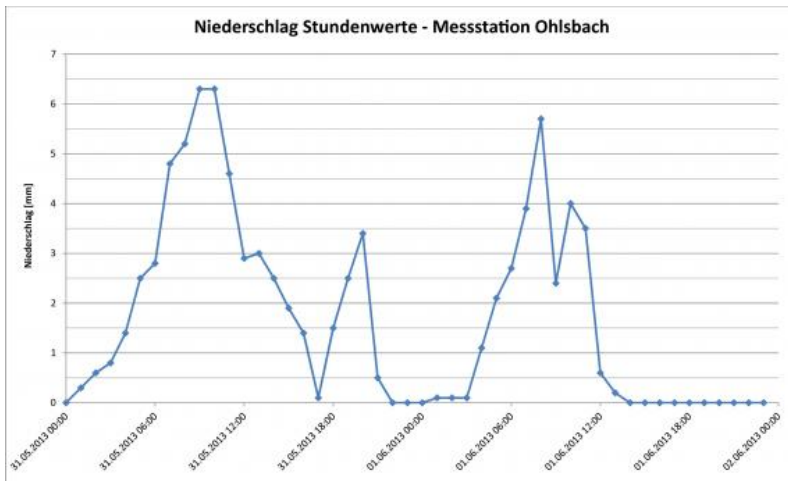
Niederschlagsaufzeichnungen der benachbarten Wetterstation Ohlsbach vom 31.05.–01.06.2013 – Stundenwerte (Messwerte des DWD)

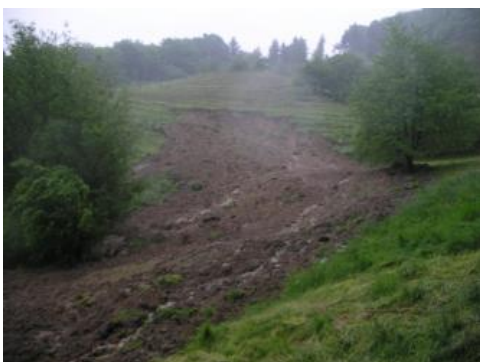
Hangmure oberhalb der Weinbergstraße

Die Abrissnische der Hangmure befand sich im hangaufwärts angrenzenden Reb Gelände unmittelbar unterhalb des Schelzbergweges, hatte eine lichte Höhe von geschätzt 8 m und eine Breite von mindestens 10 m. Von dort ausgehend haben sich völlig wassergesättigte Erdmassen (geschätztes Volumen ca. 500 m<sup>3</sup>) bis in den unterhalb verlaufenden Wassergraben bewegt, talwärts zwei Fischeiche oberhalb des Wohngebäudes an der Weinbergstraße verfüllt und haben sich hangseits der Garage/Terrasse eines Wohngebäudes an der Weinbergstraße angestaut.

Wie die Durchsteigung des Geländes zeigte, war das Hang- und Wiesengelände oberhalb des Wohngebäudes vollständig wassergesättigt und es bestand somit die akute Gefahr weiterer Materialabgänge.

Ab 22:30 Uhr des 31.05.2013 hat die Feuerwehr Oberkirch und die Einsatzabteilung Ringelbach, Haslach und Tiergarten im Bereich der Hangmure händisch eine provisorische Ablaufrinne geschaffen, um dem aus dem Hangmurenbereich abfließenden Oberflächenwasser eine Vorflut an der Südseite des Wohngebäudes sicherzustellen. Der oberhalb der Abrissnische verlaufende Wirtschaftsweg musste aus Sicherheitsgründen für den Verkehr gesperrt werden.

Der Abriss der Hangmure vom 31.05.2013 wurde bis zum Wiederaufbau der Hangböschung mit einer Folie abgedeckt und der gesperrte Fahrweg konnte wieder geöffnet werden.

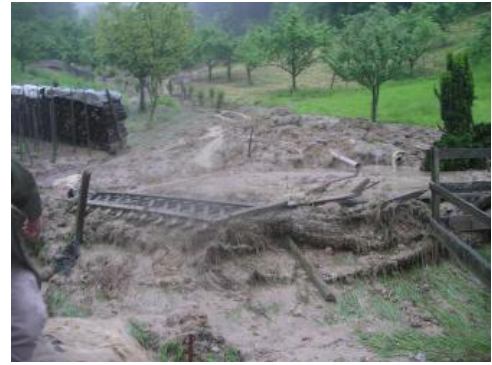
Von Schlammmassen überschütteter Wassergraben sowie zwei Fischteiche oberhalb des Wohngebäudes an der Weinbergstraße

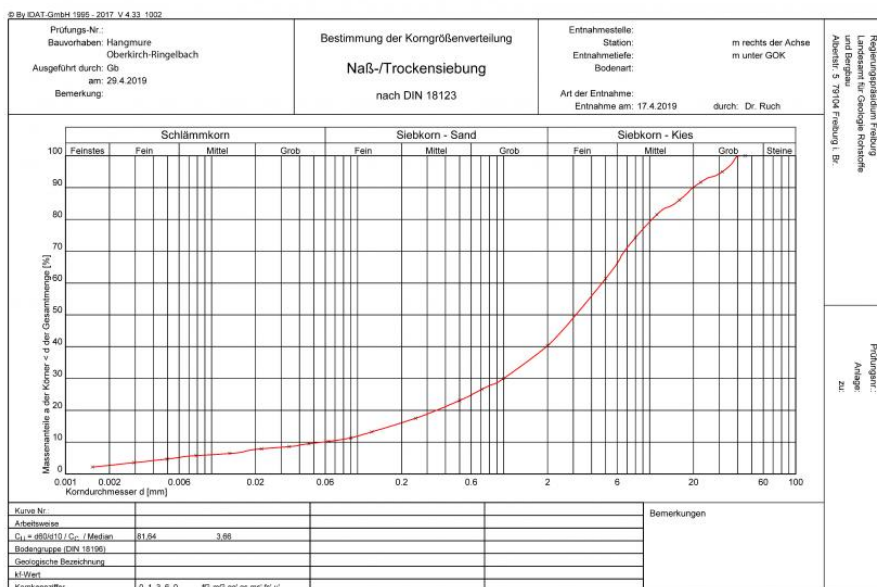
Das Reb Gelände, aus dem sich die Hangmure gelöst hatte, ist mittels hangparalleler Schmalterrassen (Kleinterrassen) gegliedert, welche im Bröckelfels und im Granitgrus angelegt wurden. In der nachstehenden Abbildung ist die für das Hangmurenmaterial charakteristische Korngrößenverteilung dargestellt.

Korngrößenverteilung des Hangmurenmaterials

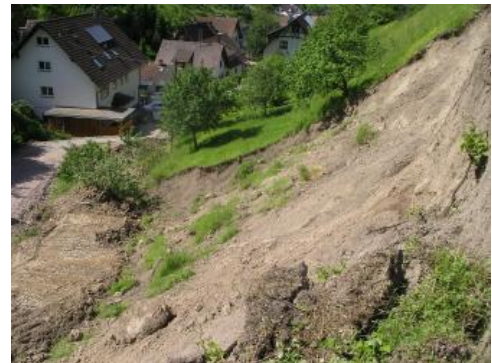
Am Abend des 01.06.2013 (gegen 19:30 Uhr) erfolgte ein weiterer Notruf der Feuerwehr Oberkirch. An der Schelzbergstraße in Oberkirch-Ringelbach hat sich in der Straßenböschung ein weiterer großer Böschungsbruch (Böschungsbruch 1) ereignet, der die gesamte Straße in einer Höhe bis zu 1,5 m verschüttet hat. Durch diesen Böschungsbruch wie auch durch die vorangegangene Hangmure wurden einige Wohngebäude in Oberkirch-Ringelbach vom Verkehr völlig abgeschnitten. Nach erneutem Vor-Ort-Termin am Abend des 01.06.2013 wurde entschieden, drei weitere Häuser an der Schelzbergstraße zu evakuieren. Südwestlich des Böschungsbruchs von 19:30 Uhr zeichnete sich ein weiterer Abriss in der Böschungskrone ab (Böschungsbruch 2), welcher es zunächst unmöglich machte, etwaige Stabilisierungsmaßnahmen im Hang (z. B. Anlage von Sickerstützschleiben zur gezielten Hangentwässerung) einzuleiten.

*Böschungsbruch an der Schelzbergstraße. Links im Bild ist die provisorische Notfallüberfahrt zu sehen.*

Die Schelzbergstraße musste nach Eintritt des Böschungsbruchs 1 umgehend für den Durchgangsverkehr gesperrt werden. Über den Fuß der Ablagerungsmassen wurde eine „Notfallüberfahrt“ für etwaige Krankenwagen- oder Feuerwehrrettungseinsätze eingerichtet, damit die aufgrund des Böschungsbruches nicht mehr erreichbaren Wohngebäude angefahren werden konnten. Dabei durften die noch wassergesättigten Rutschmassen nicht angeschnitten oder durch dynamische Lasten beansprucht werden. Bei der Herstellung der „Notfallüberfahrt“ wurde der Hang kontinuierlich visuell überwacht. Die „Notfallüberfahrt“ war nur für etwaige Einsatzkräfte gedacht, andernfalls hätte man alle übrigen eingeschlossenen Gebäude evakuieren müssen.

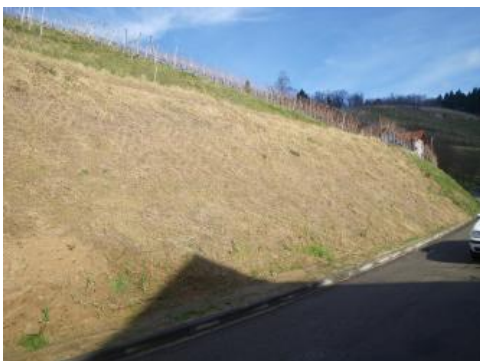
*Sanierte Böschung an der Schelzbergstraße  
(Böschungsbruch 1 und 2)*

Die von den Massenbewegungen betroffenen Böschungen wurden nach Abflachen der übersteilten Böschungsabschnitte wieder aufgebaut.
