## Murgang bei Waldkirch

### Ereignis

Nach lokalen Starkniederschlägen ereignete sich am Nachmittag des 13.06.2016 in einer Klinge im Staatswald Waldkirch südwestlich des Bruder-Klaus-Krankenhauses ein Murgang, der die Straße Unteres Amtsfeld bereichsweise verschüttete. Wegen der Gefahr weiterer Murgänge mit möglichen Gebäudeschäden wurden die Bewohner mehrerer Wohnhäuser im Unteren Amtsfeld bis zum Folgetag vorsorglich evakuiert.

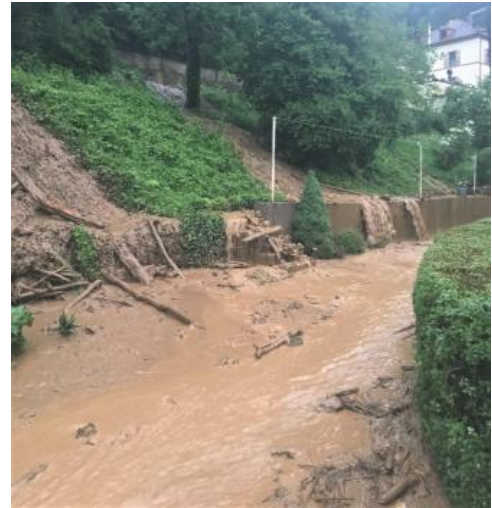
*Straße Unteres Amtsfeld in Waldkirch nach dem Murgang vom 13.06.2016 (Foto: Feuerwehr Waldkirch)*

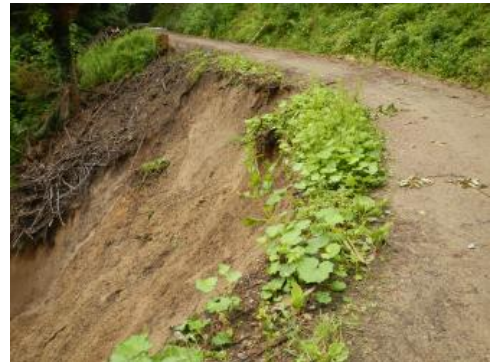
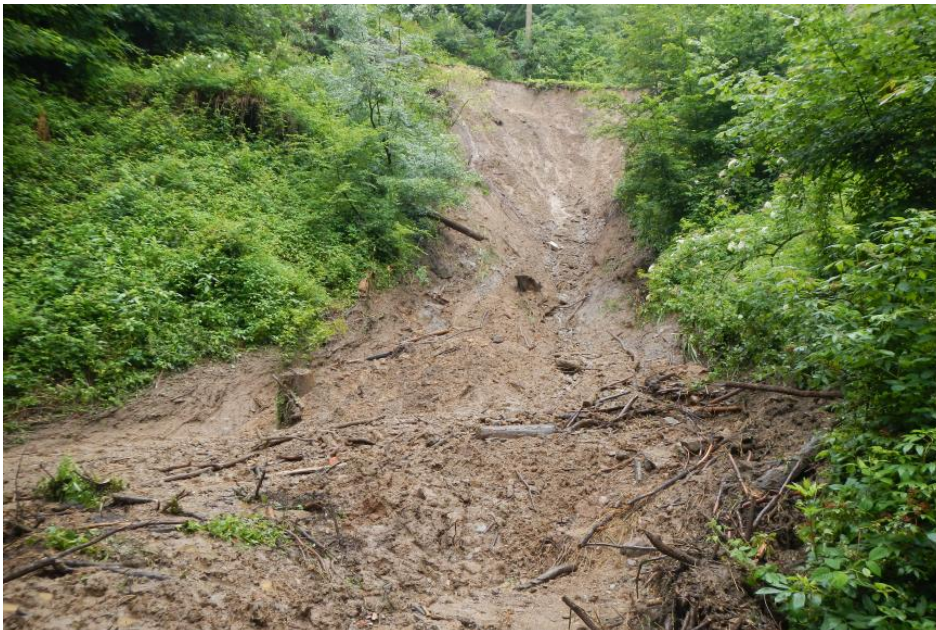
Der Murgang ereignete sich in einer Klinge etwa 180 m südwestlich des Bruder-Klaus-Krankenhauses. Der etwa 20 m breite, sichelförmige Hauptabriss befindet sich auf etwa 335 m ü. NHN unmittelbar unterhalb bzw. am talseitigen Rand des Forstwegs Oberer Galgenweg, war etwa 44–48° steil und rund 8,5–12,5 m hoch. An der Basis des Hauptabrisses trat Wasser aus. Nach Auskunft der Forstverwaltung war nach dem Murgang in diesem Bereich zunächst der anstehende Fels aufgeschlossen, welcher jedoch rasch durch nachgerutschtes Lockergestein wieder verdeckt wurde.

*Hauptabriss in der Hangklinge unterhalb des Oberen Galgenwegs*

Die im Bereich der Klinge verlegte Dole konnte das während des Starkregens abfließende Oberflächenwasser nicht mehr vollständig aufnehmen. Ein Teil des Oberflächenwassers strömte über den Forstweg in die Klinge. Vermutlich führte eine Verkettung äußerer Umstände zur Mobilisierung der aufgesättigten Bodenmassen, so dass diese als Murgang dem Gerinne folgend talwärts verlagert wurden. Als Auslöser des Murgangs wird die Unterspülung der Dammböschung des Forstwegs durch das aus der Dole austretende Wasser sowie die Überströmung der Dammböschungskante angesehen. Aufgrund der für Murgänge charakteristischen hohen Dichte des Feststoff-Wasser-Gemischs wurde die Klinge linienhaft bis zu 2 m tief erodiert. Dabei wurden auch größere Steine sowie Äste mitgerissen.

- Abdeckung des Hauptabrisses am Oberen Galgenweg durch mit Erdnägeln befestigte schwere Planen
- Ableitung des Oberflächenwassers der Entwässerung des Oberen Galgenwegs vom Hauptabriss durch Verlegung von zwei zusätzlichen Dolen südlich/südwestlich der Schadensstelle (die vorhandene, in den Abrissbereich entwässernde Dole wurde bereits am 13./14.6. mit Sandsäcken verschlossen)

Vor Ort hat das LGRB als langfristige Sanierungsmaßnahme des Abrissbereichs am Oberen Galgenweg einen ertüchtigten Wiederaufbau des Wegs nach dem Prinzip der „bewehrten Erde“ empfohlen. Eine bergseitige Verlegung des Oberen Galgenwegs wurde vom LGRB nicht favorisiert, da dies zu mächtigen Hanganschnitten führen würde, die ohne zusätzliche Sicherungsmaßnahmen das Risiko weiterer Instabilitäten erhöhen würde. Zur Ausführung kam schließlich dennoch eine bergseitige Wegverlegung unter Inkaufnahme etwaiger zukünftiger Instabilitäten (wie z. B. lokale Lockergesteinumlagerungen, gehäufte Steinschlagereignisse etc.). Dieser Gefährdung wurde durch eine risikomindernde ingenieurbologische Bestockung des Oberhangs begegnet.

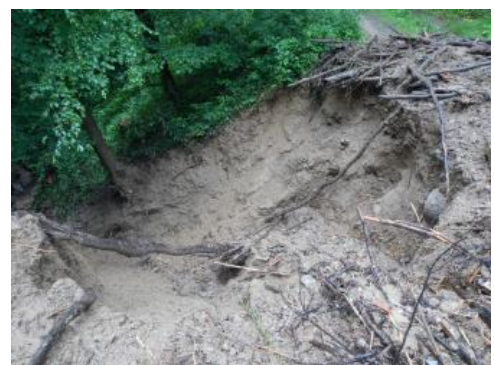
Der vom Oberen Galgenweg etwa 45 m entfernt und 22 m tiefer liegende Untere Galgenweg wurde vom Murgang überströmt und örtlich bis ca. 0,5 m hoch verschüttet. Die talseitige Böschung sowie Teile des Maschinenwegs wurden erodiert, wodurch die Böschungskante um etwa 2 m zurückverlegt wurde.

*Erosion des Murgangs im Bereich des Unteren Galgenwegs*

Beim Unteren Galgenweg ist im Bereich der Klinge ausreichend Platz vorhanden, um die Trasse des Maschinenwegs ohne bzw. mit nur geringem Abtrag der natürlichen Böschung bergwärts zu verlegen. Es wurde daher ein Abflachen und Ausrunden („Abböschchen“) der übersteilten talseitigen Böschung des Unteren Galgenwegs sowie der Einbau einer neuen, ausreichend dimensionierten Dole mit einem Erosionsschutz im Auslaufbereich (Blocksatz bzw. als Raugerinne) empfohlen.

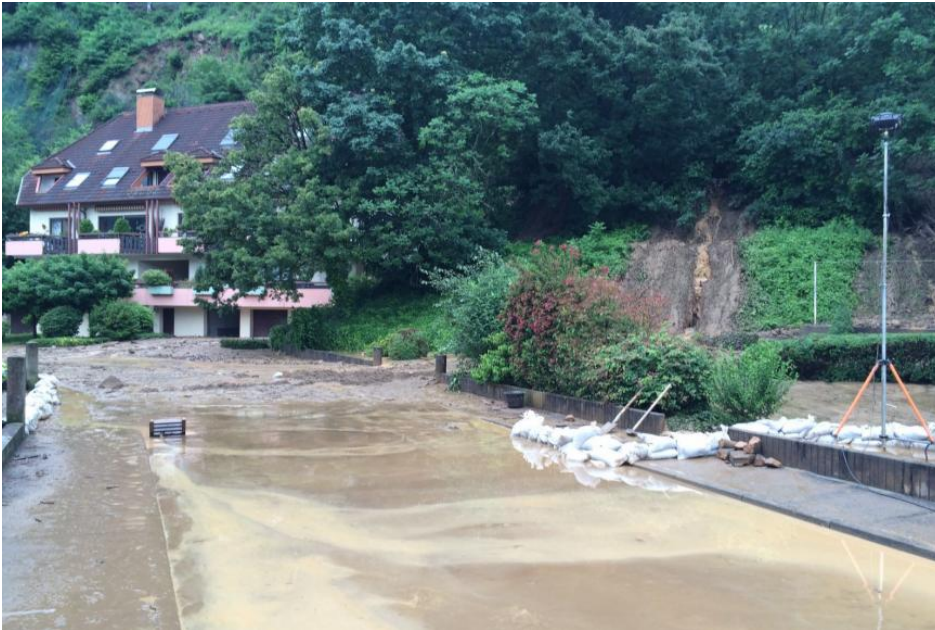
Zum Talboden hin kam es durch die Abnahme des Gefälles und der Fließgeschwindigkeit am Hangfuß zur Ablagerung des Murgangmaterials (Ablagerungsbereich) und somit zur Verschüttung der bergseitigen Grundstücke und angrenzenden Straße. Die Murgangzunge reichte bis zur Straße Unteres Amtsfeld etwa 200 m vom Hauptabriss entfernt und ca. 75 Höhenmeter tiefer.

*Straße Unteres Amtsfeld in Waldkirch nach dem Murgang vom 13.06.2016 (Foto: Feuerwehr Waldkirch)*

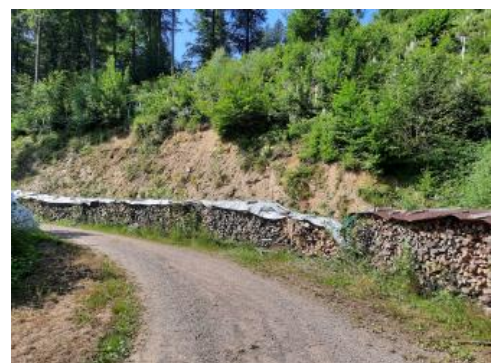
*Ansicht des Oberen Galgenwegs nach bergseitiger Wegverlegung und Instandsetzung*
