Ingenieurgeologie · Massenbewegungen · Murgangähnliche Ereignisse (Fließen) · Murgang bei Waldkirch

Murgang bei Waldkirch

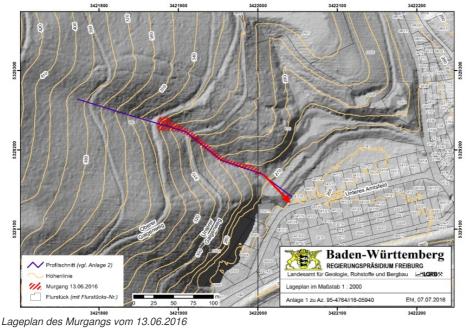
Im Norden der Stadt Waldkirch liegt der bewaldete, bis auf 517 m ü. NHN ansteigende Berg Hohe Tanne. Die Generalneigung seiner Hänge beträgt etwa 22-25°. Die nach Südosten zum Elztal abfallenden Hänge sind mehr oder weniger regelmäßig im Abstand von etwa 150-200 m von Klingen durchzogen.

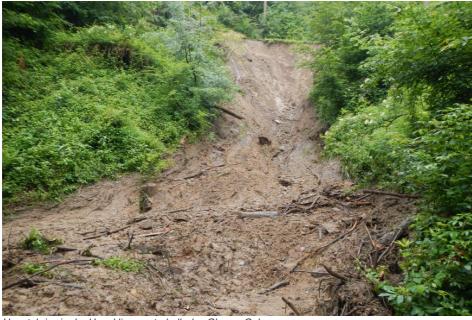
Der Murgang ereignete sich in einer Klinge etwa 180 m südwestlich des Bruder-Klaus-Krankenhauses. Der etwa 20 m breite, sichelförmige Hauptabriss befindet sich auf etwa 335 m ü. NHN unmittelbar unterhalb bzw. am talseitigen Rand des Forstwegs Oberer Galgenweg, war etwa 44–48° steil und rund 8,5–12,5 m hoch. An der Basis des Hauptabrisses trat Wasser aus. Nach Auskunft der Forstverwaltung war nach dem Murgang in diesem Bereich zunächst der anstehende Fels aufgeschlossen, welcher jedoch rasch durch nachgerutschtes Lockergestein wieder verdeckt wurde.

Hauptabriss in der Hangklinge unterhalb des Oberen Galgenwegs

Vor Ort hat das LGRB als langfristige Sanierungsmaßnahme des Abrissbereichs am Oberen Galgenweg einen ertüchtigten Wiederaufbau des Wegs nach dem Prinzip der "bewehrten Erde" empfohlen. Eine bergseitige Verlegung des Oberen Galgenwegs wurde vom LGRB nicht favorisiert, da dies zu mächtigen Hanganschnitten führen würde, die ohne zusätzliche Sicherungsmaßnahmen das Risiko weiterer Instabilitäten erhöhen würde. Zur Ausführung kam schließlich dennoch eine bergseitige Wegverlegung unter Inkaufnahme etwaiger zukünftiger Instabilitäten (wie z. B. lokale Lockergesteinsumlagerungen, gehäufte Steinschlagereignisse etc.). Dieser Gefährdung wurde durch eine risikomindernde ingenieurbiologische Bestockung des Oberhangs begegnet.

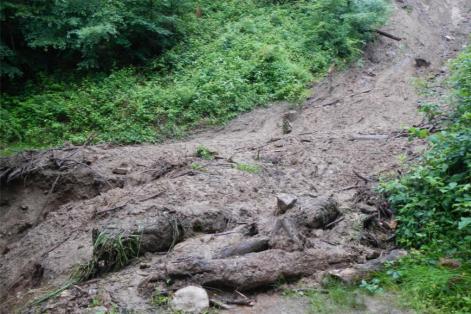
Linienhafte Erosion des Murgangs

Die im Bereich der Klinge verlegte Dole konnte das während des Starkregens abfließende Oberflächenwasser nicht mehr vollständig aufnehmen. Ein Teil des Oberflächenwassers strömte über den Forstweg in die Klinge. Vermutlich führte eine Verkettung äußerer Umstände zur Mobilisierung der aufgesättigten Bodenmassen, so dass diese als Murgang dem Gerinne folgend talwärts verlagert wurden. Als Auslöser des Murgangs wird die Unterspülung der Dammböschung des Forstwegs durch das aus der Dole austretende Wasser sowie die Überströmung der Dammböschungskante angesehen. Aufgrund der für Murgänge charakteristischen hohen Dichte des Feststoff-Wasser-Gemischs wurde die Klinge linienhaft bis zu 2 m tief erodiert. Dabei wurden auch größere Steine sowie Äste mitgerissen.
