Erd-/Schuttströme und Murgänge bei Oppenau

Ereignis

Am 27. Juni 1994 ereignete sich in der Umgebung von Oppenau (Renchtal, Mittlerer Schwarzwald) ein heftiges Gewitter mit Niederschlagsmengen von 177 mm im Zeitraum von 90 Minuten, das zahlreiche Hangbewegungen in nahezu allen Seitentälern der Rench auslöste. Dabei handelte es sich meist um Erd-/Schuttströme und Murgänge, die häufig als Fortführung von Translationsrutschungen zu beobachten waren (Kühnle & Rohn, 1998).

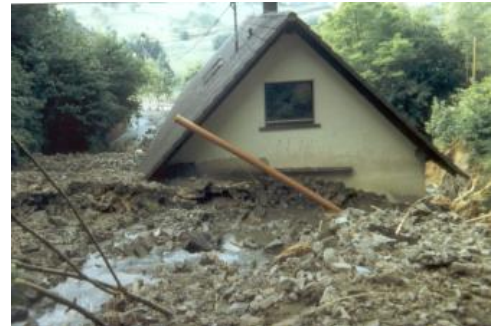
Verschüttetes Haus im Rußdobel nordöstlich Oppenau (Foto: Kühnle, 1995)

Zunächst bildeten sich Abbruchnischen an den Bachoberläufen und flachgründige Schuttströme an den steilen Talflanken (Hangneigungen zwischen $30\text{--}40^\circ$). Anrisse entstanden vor allem im Bereich von abrupten Änderungen der Hangneigung (Hangkanten) sowie an Hangmulden. In den Bächen vereinigten sich die wassergesättigten Massen zu reißenden Murgängen, die nordöstlich von Oppenau teilweise Häuser verschütteten.
