## Schadensfall Staufen

## Übersicht

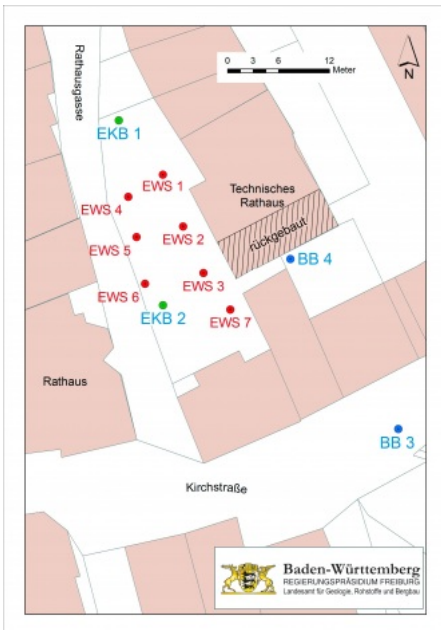
Im September 2007 wurden in der Stadt Staufen i. Br. (Landkreis Breisgau-Hochschwarzwald) Bohrungen für sieben bis 140 m tiefe Erdwärmesonden (EWS 1 bis EWS 7) ausgeführt. Sie sollten dazu dienen, das denkmalgeschützte renovierte Rathaus mit Erdwärmetechnologie zu beheizen und zu kühlen. Bereits zwei Wochen nach Fertigstellung der Erdwärmesonden wurden Anfang Oktober 2007 Risse im neu renovierten Rathaus und in benachbarten Gebäuden festgestellt.

Lageplan mit Bohransatzpunkten der Erdwärmesondenbohrungen EWS 1–7, der Erkundungsbohrungen EKB 1 und EKB 2 und der Brunnenbohrungen BB 3 und BB 4

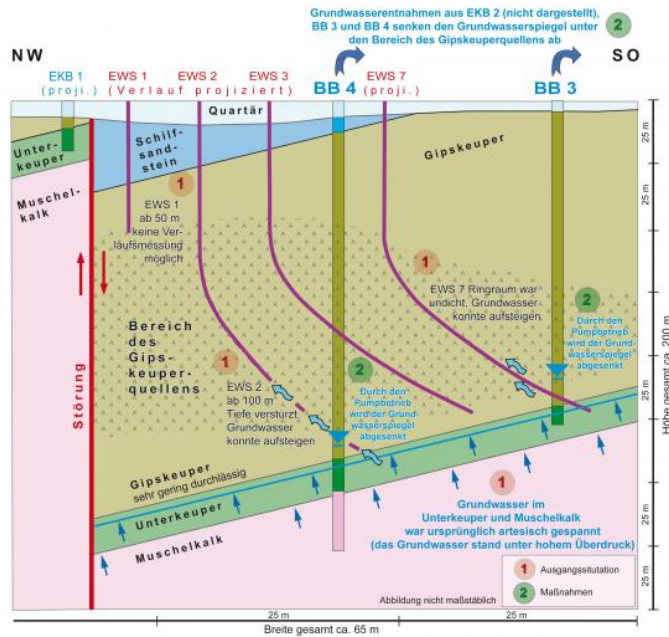
Schematische Darstellung der geologischen Situation im Bereich des Erdwärmesondenfeldes (Darstellung nicht maßstäblich, siehe Maßstabsbalken)

- Die Erdwärmesonden erschließen eine Schichtenfolge, die unter gering mächtiger, quartärer Überdeckung von der Stuttgart-Formation (Schilfsandstein-Formation) über die Grabfeld-Formation (Gipskeuper-Formation) und die Erfurt-Formation (Unterkeuper) bis in die Obere Hauptmuschelkalk-Formation reicht.

- Sulfat führendes Gebirge wurde in der Grabfeld-Formation zwischen 28,60 m u. GOK (Oberer Gipsspiegel) und 141,70 m u. GOK (Unterer Gipsspiegel), Anhydrit zwischen 61,50 m u. GOK (Oberer Anhydritspiegel) und 126,10 m u. GOK (Unterer Anhydritspiegel) angetroffen.

- Der Untergrund im Bereich des EWS-Felds (mit sieben Erdwärmesonden) besteht aus einem kleinräumigen Mosaik von Gebirgsschollen, die durch tektonische Störungen versetzt und begrenzt sind. Die Schichten fallen generell in nordwestliche Richtung ein.

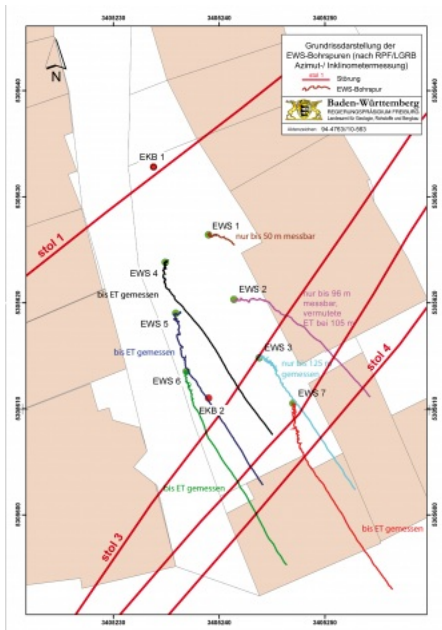
- Die EWS-Bohrungen EWS 1 bis 7 wurden nicht vertikal abgeteuft, sondern ihre Bohrspuren weichen in ihrer Raumlage stark nach Südosten ab (im tiefsten Abschnitt bis 40° aus der Vertikalen).

Grundrissdarstellung der EWS-Bohrspuren  
(Inklinations-/Azimutmessungen)

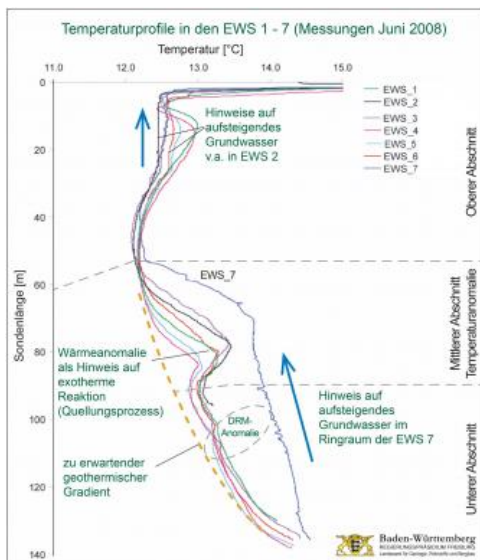
Ruhetemperaturprofile in den Erdwärmesonden EWS 1 bis EWS 7 (Juni 2008); (DRM-Anomalie: Dunkelrote Mergel-Anomalie)

- Die Temperaturprofile der EWS lassen charakteristische Temperaturanomalien im Anhydrit- und quellfähige Tonminerale führenden Gebirge im Bereich des Mittleren Gipshorizonts der Grabfeld-Formation (Gipskeuper-Formation) erkennen. Sie werden auf die exotherme Reaktion bei der Umwandlung von Anhydrit in Gips zurückgeführt.
- Die Temperaturanomalie ist in der EWS 7 am stärksten ausgeprägt. Das Temperaturprofil in der EWS 7 deutet auf einen Aufstieg von gespanntem Grundwasser aus tieferen Schichten der Erfurt-Formation (Unterkeuper) über eine undichte Ringraumverfüllung in den Anhydrit-führenden Gebirgsabschnitt hin.

Die umfangreichen Untersuchungen ergaben somit, dass eine missglückte Ringraumabdichtung zumindest einer der sieben Erdwärmesonden ursächlich für die eingetretenen Schäden war. Hierdurch gelangte über den Ringraum der EWS artesisch gespanntes Grundwasser aus der unterlagernden Erfurt-Formation des Unteren Keupers und aus dem Oberen Muschelkalk in Anhydrit führende Gebirgsabschnitte der Grabfeld-Formation. Dort löste es den Prozess des so genannten „Gipskeuperquellens“ aus.

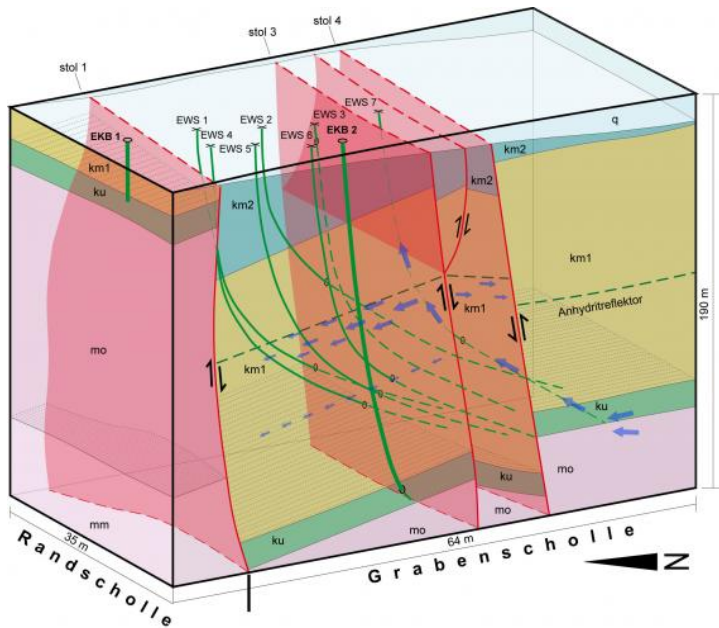
Synoptische Darstellung der geologischen Erkundungsergebnisse zum EWS-Schadensfall Staufen (EKB: Erkundungsbohrung, EWS: Erdwärmesondenbohrung, stol 1 bis stol 4: Störung 1 bis 4, mm: Mittlerer Muschelkalk, mo: Oberer Muschelkalk, ku: Erfurt-Formation (kuE), km1: Grabfeld-Formation (kmGr), km2: Stuttgart-Formation (kmSt))

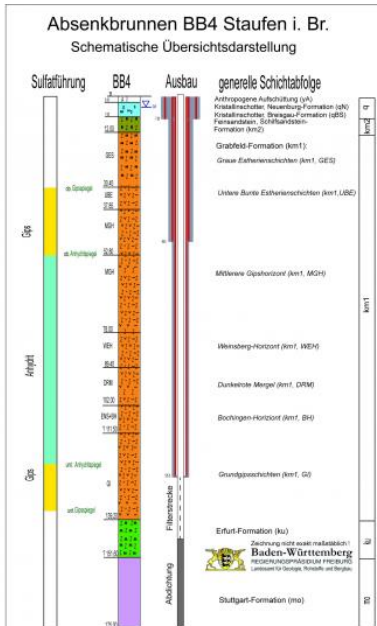
Geologisches Profil und Ausbauplan des Absenkbunnens BB4

- Nachverpressung: nachträgliche technische Abdichtung der Ringräume der EWS-Bohrungen EWS 1 bis 7
- hydraulischer Abwehrbetrieb: Dauerpumpmaßnahme in der zum Brunnen ausgebauten Erkundungsbohrung EKB 2 und den nachfolgend ausgeführten Brunnenbohrungen BB 3 und BB 4

Die durch die Dauerpumpmaßnahme über insgesamt drei Förderbrunnen erzeugte hydraulische Drucksenke verhindert einen unerwünschten Aufstieg von artesisch gespanntem Grundwasser über sekundäre, durch den Quellhebungsprozess verursachte Fließpfade in den quellfähigen Gebirgsabschnitt.

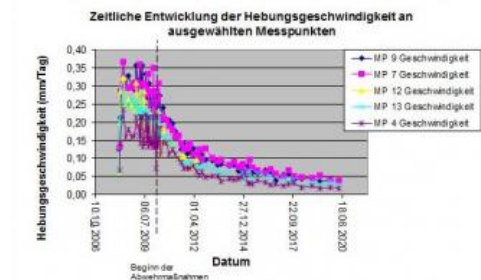
Die Hebungsgeschwindigkeiten haben in der Anfangsphase schnell und stark zugenommen. Danach blieben sie über einen Zeitraum annähernd gleich. Mit Beginn der schadensbegrenzenden Maßnahmen (Oktober 2009) setzte zunächst eine starke, annähernd lineare Abnahme der Hebungsgeschwindigkeit ein. Daran schließt eine Phase mit geringerer Abnahme an.

Zeitliche Entwicklung der Hebungsgeschwindigkeit [mm/Tag]

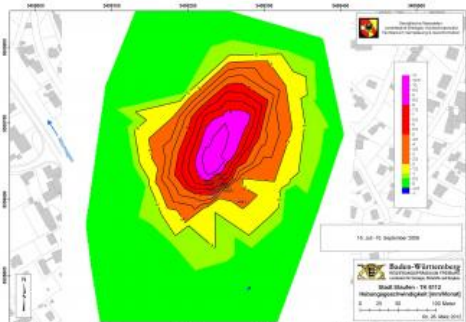
Hebungsfigur Staufen: September 2009

Die Hebungsfigur hat bereits seit Juni 2008 weitgehend ortsfest ihre markante elliptische Ausbildung angenommen. Die Hebung erfolgt überwiegend senkrecht zur Schichtung, sodass sich der Quellhebungsvorgang stark anisotrop verhält.

Entsprechend dem vorhandenen Schichteneinfallen liegt das Hebungszentrum an der Geländeoberfläche deshalb nicht im Bereich des Erdwärmesondenfeldes bzw. nicht senkrecht über dem in Quellung befindlichen Gebirgsbereich, sondern es ist nach Nordwesten versetzt.

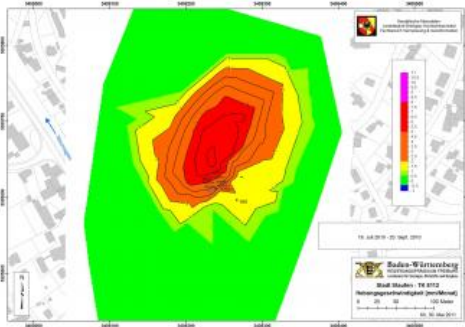
Hebungsfigur Staufen: September 2010

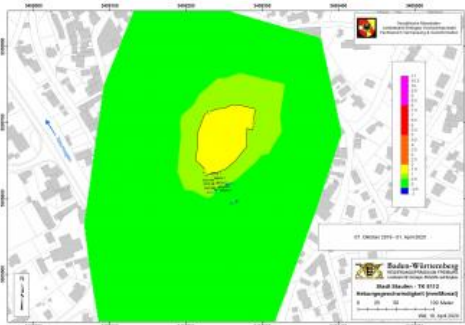
Hebungsfigur Staufen: April 2020

Die maximale Hebungsgeschwindigkeit lag anfangs bei rd. 11 mm/Monat und hat bis April 2020 auf maximal 1,25 mm/Monat abgenommen. Insgesamt beträgt der maximale Hebungsbetrag im Hebungszentrum ca. 64 cm (Stand April 2020).

Neben den Vertikalbewegungen wurden in Staufen westlich der Hauptverwerfungszone Horizontalverschiebungen von maximal ca. 46 cm in nordwestliche Richtung und östlich davon ca. 13 cm in südöstliche Richtung festgestellt (Stand Ende 2018), wobei die Geschwindigkeit der Lageverschiebung ebenso wie die Hebungsgeschwindigkeit abnimmt.
