## Schadensfall Schorndorf

## Übersicht

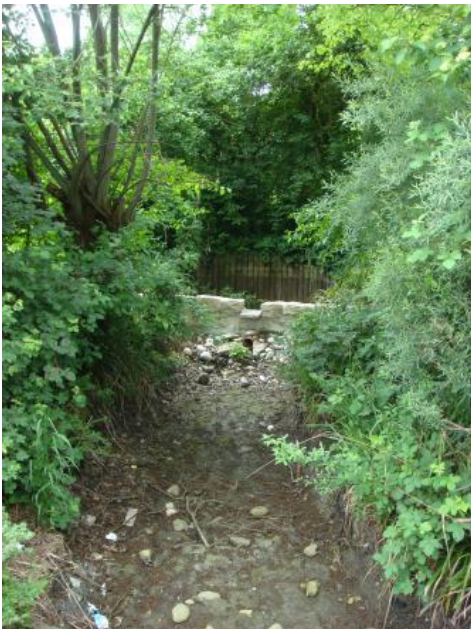
Versiegter Quellauslauf der  
Rainbrunnenquelle/Schorndorf

Im nordwestlichen Stadtgebiet von Schorndorf wurden im Oktober 2008 in der Nähe der Keplerschule zwei 115 Meter tiefe Bohrungen abgeteuft und zu Erdwärmesonden ausgebaut. Wenige Tage nach Abteufen der Bohrungen versiegte die aus den Talablagerungen artesisch austretende Rainbrunnenquelle auf dem Gelände der Keplerschule. Dies hatte zur Folge, dass auch das von der Quelle gespeiste Biotop trocken fiel.

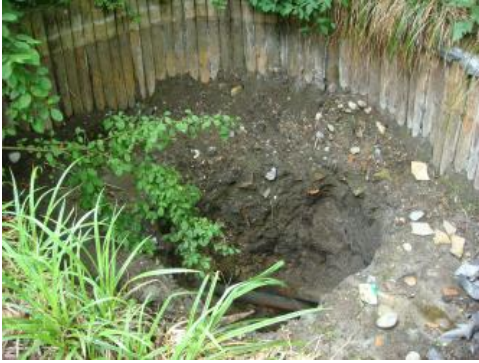
*Trockengefallenes Biotop der  
Rainbrunnenquelle/Schorndorf*

- dass es zu keinen weiteren Geländesetzungen mehr kam,
- der Grundwasserstand in der Grundwasserwärmepumpenanlage wieder anstieg,
- die trocken gefallene Rainbrunnenquelle wieder ihre ursprüngliche Schüttung erreichte und
- das Feuchtbiotop sich wieder einstellte.

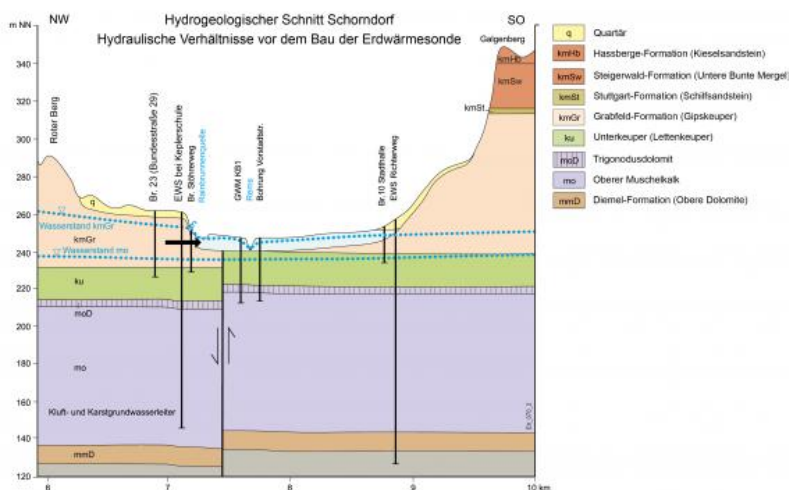
Hydrogeologischer Schnitt durch den Untergrund von Schorndorf - hydraulische Verhältnisse vor dem Bau der EWS

Grundwasser strömt aus der Grabfeld-Formation in die Talablagerungen.

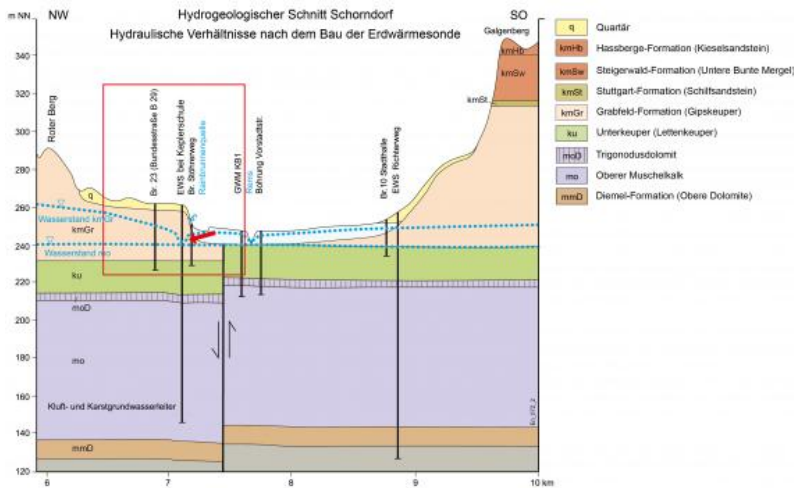
Hydrogeologischer Schnitt durch den Untergrund von Schorndorf - hydraulische Verhältnisse nach dem Bau der EWS

- Aufgrund der natürlichen Druckunterschiede ist davon auszugehen, dass über den nicht bzw. unvollständig hinterfüllten Ringraum der Erdwärmesondenbohrungen Grundwasser aus der Grabfeld-Formation in den darunter liegenden Aquifer des Oberen Muschelkalks abfließt.

- Die dadurch bedingte Grundwasserabsenkung in der Grabfeld-Formation wirkt sich auf das Talgrundwasser aus. Es kann am Talhang in die Grabfeld-Formation übertreten und weiter über die undichte EWS in den Oberen Muschelkalk gelangen.

- Als Folge dieser vertikalen Grundwasserübertritte läuft das Obere GW-Stockwerk leer.
- Mit den vertikalen Grundwasserübertritten in tiefer liegende Grundwasserleiter geht eine Aufweitung (Auskolkung) der Bohrlöcher einher. Möglicherweise setzt sich dieser Vorgang weiter fort.

Grundwasser strömt aus den Talablagerungen über die undichte EWS in den Oberen Muschelkalk.

Die weiträumige Entwässerung des oberen Talgrundwasserleiters und des mittleren Grundwasserleiters in der Grabfeld-Formation führen zur Setzung des Untergrunds und in deren Folge zu den beobachteten Setzungsrissen in der benachbarten Bebauung.

Um die Setzungsvorgänge zu stoppen, musste die natürliche hydraulische Trennung zwischen den Grundwasserleitern der Grabfeld-Formation und des Oberen Muschelkalks dauerhaft wieder hergestellt werden. Hierzu waren technische Maßnahmen erforderlich, die an die spezielle hydrogeologische Situation und den angetroffenen fehlerhaften Ausbauzustand der EWS-Bohrungen anzupassen waren.

Beim Versuch, die Erdwärmesonden zu überbohren, wurde festgestellt, dass in den EWS-Bohrungen nur bis ca. 3 m Tiefe eine Ringraumhinterfüllung vorhanden war. Darunter waren die Bohrlöcher der Erdwärmesondenbohrungen weitgehend frei befahrbar. Aufgrund des Nachweises, dass die Bohrlöcher über den langen Abschnitt von der Grabfeld-Formation über die Erfurt-Formation bis in den Oberen Muschelkalk nicht fachgerecht verfüllt worden waren und die EWS-Schläuche locker in den Bohrlöchern hingen, wurden in die EWS-Schläuche eingesandete Stahlseile eingebaut. Dadurch gelang es mit dem Bohrgerät, die Stahlseile zusammen mit den EWS-Schläuchen nahezu vollständig aus den Bohrlöchern herauszuziehen. Nur im Oberen Muschelkalk blieben kurze Reste zurück. Anschließend wurden die Bohrlöcher fachgerecht verfüllt.
