Schadensfall Schorndorf

Übersicht

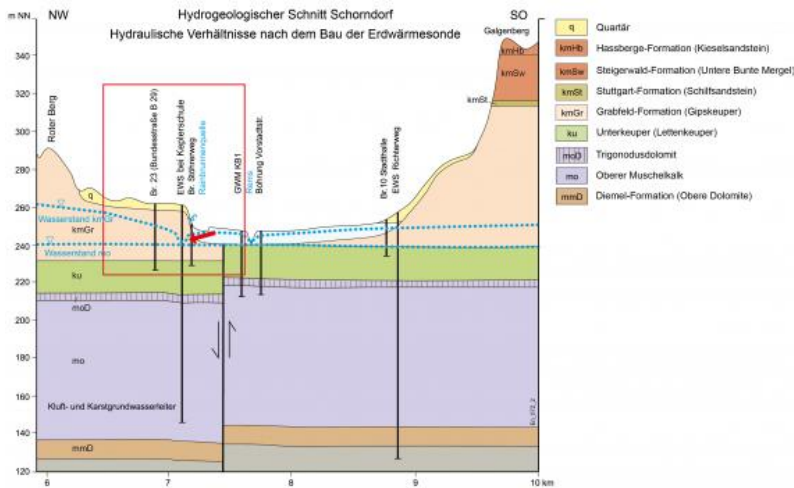
Hydrogeologischer Schnitt durch den Untergrund von Schorndorf - hydraulische Verhältnisse nach dem Bau der EWS

- Aufgrund der natürlichen Druckunterschiede ist davon auszugehen, dass über den nicht bzw. unvollständig hinterfüllten Ringraum der Erdwärmesondenbohrungen Grundwasser aus der Grabfeld-Formation in den darunter liegenden Aquifer des Oberen Muschelkalks abfließt.

- Die dadurch bedingte Grundwasserabsenkung in der Grabfeld-Formation wirkt sich auf das Talgrundwasser aus. Es kann am Talhang in die Grabfeld-Formation übertreten und weiter über die undichte EWS in den Oberen Muschelkalk gelangen.

- Als Folge dieser vertikalen Grundwasserübertritte läuft das Obere GW-Stockwerk leer.
- Mit den vertikalen Grundwasserübertritten in tiefer liegende Grundwasserleiter geht eine Aufweitung (Auskolkung) der Bohrlöcher einher. Möglicherweise setzt sich dieser Vorgang weiter fort.

Grundwasser strömt aus den Talablagerungen über die undichte EWS in den Oberen Muschelkalk.

Die weiträumige Entwässerung des oberen Talgrundwasserleiters und des mittleren Grundwasserleiters in der Grabfeld-Formation führen zur Setzung des Untergrunds und in deren Folge zu den beobachteten Setzungsrissen in der benachbarten Bebauung.

Um die Setzungsvorgänge zu stoppen, musste die natürliche hydraulische Trennung zwischen den Grundwasserleitern der Grabfeld-Formation und des Oberen Muschelkalks dauerhaft wieder hergestellt werden. Hierzu waren technische Maßnahmen erforderlich, die an die spezielle hydrogeologische Situation und den angetroffenen fehlerhaften Ausbauzustand der EWS-Bohrungen anzupassen waren.

Beim Versuch, die Erdwärmesonden zu überbohren, wurde festgestellt, dass in den EWS-Bohrungen nur bis ca. 3 m Tiefe eine Ringraumhinterfüllung vorhanden war. Darunter waren die Bohrlöcher der Erdwärmesondenbohrungen weitgehend frei befahrbar. Aufgrund des Nachweises, dass die Bohrlöcher über den langen Abschnitt von der Grabfeld-Formation über die Erfurt-Formation bis in den Oberen Muschelkalk nicht fachgerecht verfüllt worden waren und die EWS-Schläuche locker in den Bohrlöchern hingen, wurden in die EWS-Schläuche eingesandete Stahlseile eingebaut. Dadurch gelang es mit dem Bohrgerät, die Stahlseile zusammen mit den EWS-Schläuchen nahezu vollständig aus den Bohrlöchern herauszuziehen. Nur im Oberen Muschelkalk blieben kurze Reste zurück. Anschließend wurden die Bohrlöcher fachgerecht verfüllt.
