Geothermie · Oberflächennahe Geothermie · Erdwärmesonden · EWS-Schadensfälle · Schadensfall Schorndorf

## Schadensfall Schorndorf

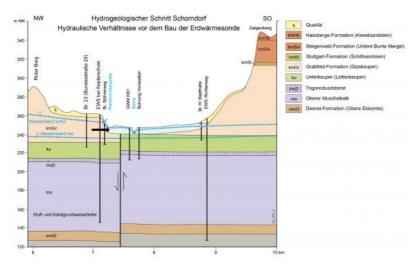
Hydrogeologischer Schnitt durch den Untergrund von Schorndorf - hydraulische Verhältnisse vor dem Bau der EWS

Grundwasser strömt aus der Grabfeld-Formation in die Talablagerungen.

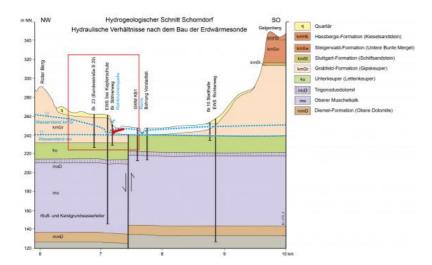
Hydrogeologischer Schnitt durch den Untergrund von Schorndorf - hydraulische Verhältnisse nach dem Bau der EWS

- Aufgrund der natürlichen Druckunterschiede ist davon auszugehen, dass über den nicht bzw. unvollständig hinterfüllten Ringraum der Erdwärmesondenbohrungen Grundwasser aus der Grabfeld-Formation in den darunter liegenden Aquifer des Oberen Muschelkalks abfließt.

Grundwasser strömt aus den Talablagerungen über die undichte EWS in den Oberen Muschelkalk.

Die weiträumige Entwässerung des oberen Talgrundwasserleiters und des mittleren Grundwasserleiters in der Grabfeld-Formation führen zur Setzung des Untergrunds und in deren Folge zu den beobachteten Setzungsrissen in der benachbarten Bebauung.

Um die Setzungsvorgänge zu stoppen, musste die natürliche hydraulische Trennung zwischen den Grundwasserleitern der Grabfeld-Formation und des Oberen Muschelkalks dauerhaft wieder hergestellt werden. Hierzu waren technische Maßnahmen erforderlich, die an die spezielle hydrogeologische Situation und den angetroffenen fehlerhaften Ausbauzustand der EWS-Bohrungen anzupassen waren.

Beim Versuch, die Erdwärmesonden zu überbohren, wurde festgestellt, dass in den EWS-Bohrungen nur bis ca. 3 m Tiefe eine Ringraumhinterfüllung vorhanden war. Darunter waren die Bohrlöcher der Erdwärmesondenbohrungen weitgehend frei befahrbar. Aufgrund des Nachweises, dass die Bohrlöcher über den langen Abschnitt von der Grabfeld-Formation über die Erfurt-Formation bis in den Oberen Muschelkalk nicht fachgerecht verfüllt worden waren und die EWS-Schläuche locker in den Bohrlöchern hingen, wurden in die EWS-Schläuche eingesandete Stahlseile eingebaut. Dadurch gelang es mit dem Bohrgerät, die Stahlseile zusammen mit den EWS-Schläuchen nahezu vollständig aus den Bohrlöchern herauszuziehen. Nur im Oberen Muschelkalk blieben kurze Reste zurück. Anschließend wurden die Bohrlöcher fachgerecht verfüllt.
